Zeitschrift: Wasser Energie Luft = Eau énergie air = Acqua energia aria
Herausgeber: Schweizerischer Wasserwirtschaftsverband
Band: 96 (2004)
Heft: 3-4

Umbau Freispiegelstollen Miralago-Monte Scala

■ Remo Baumann, Marco Peter

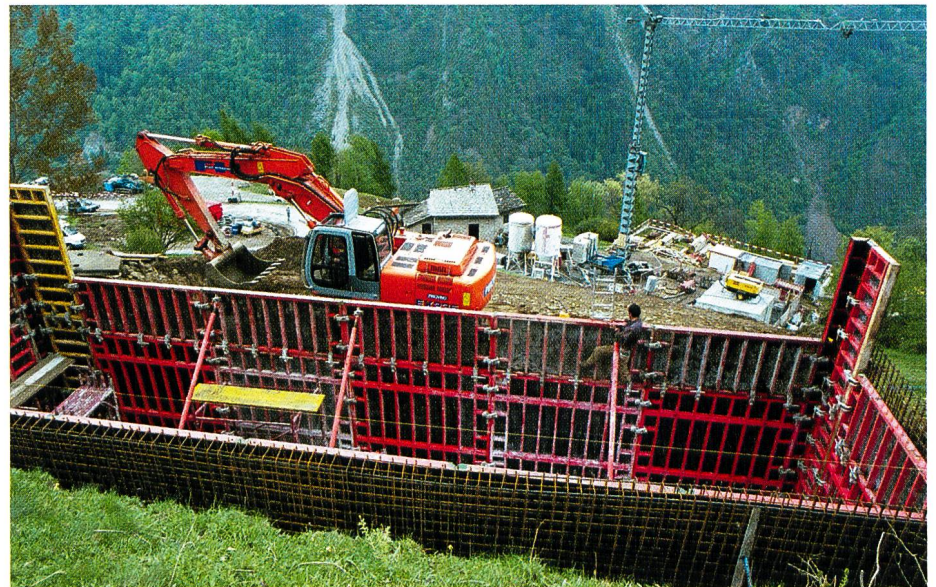
Bild 11. Bau der oberen Wasserschlosskammer.

Die obere Wasserschlosskammer wurde als offene Wanne aus Beton konstruiert. Zur Abdeckung des Beckens wurden Gitterroste verwendet.

Die hangseitige Baugrubensicherung wurde direkt in das Bauwerk integriert.

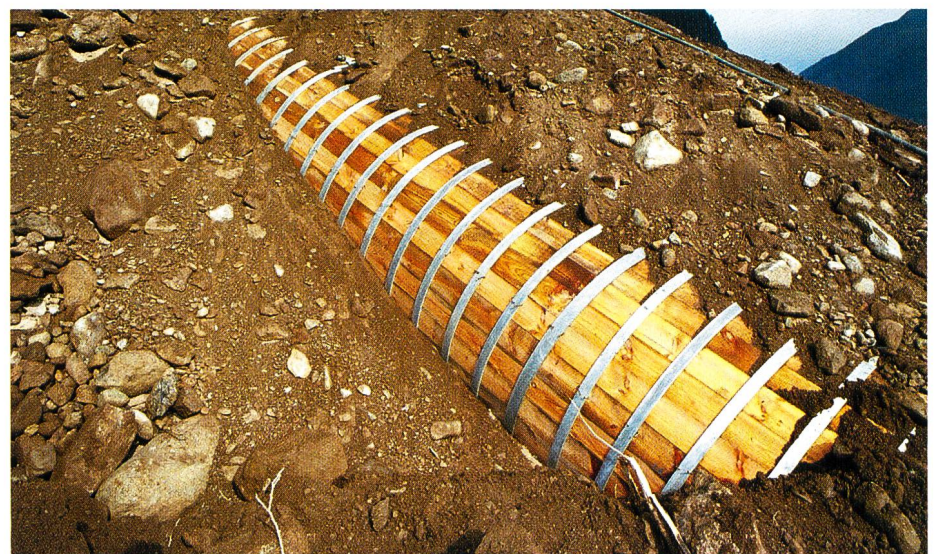
Bild 12. Holzdruckleitung.

wurden zwei Druckleitungen aus Holz verlegt. Damit die Leitungen aus harzreichem Lärchenholz vor Austrocknung geschützt sind, wurden sie erdverlegt.

verdrängt. Dies zu Unrecht, wie alte Rätia-Energie-eigene Holzleitungen zeigten. Holzdruckleitungen sind bis zu einer Druckhöhe von 30 m wirtschaftlicher als andere Produkte auf dem Markt. Sie kosten nur etwa halb so viel wie Stahl- oder Kunststoffleitungen und werden von einem spezialisierten Zimmermann im Schwarzwald immer noch hergestellt.

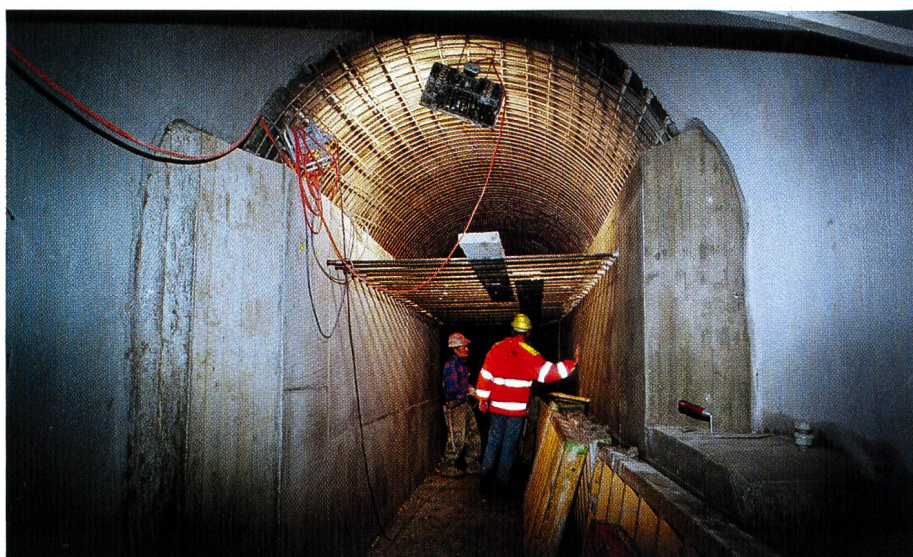
Bild 14. Statische Verstärkung am Stollenende mit Betonwänden und Zugstangen.

Die letzten rund 100 m vor dem Austritt des Stollens ins alte Wasserschloss mussten statisch verstärkt werden. Da hier das Profil ungünstig hoch war, mussten seitlich stark armierte Betonwände eingezogen und auf Höhe des Bogenendes mit Zugstangen gehalten werden.

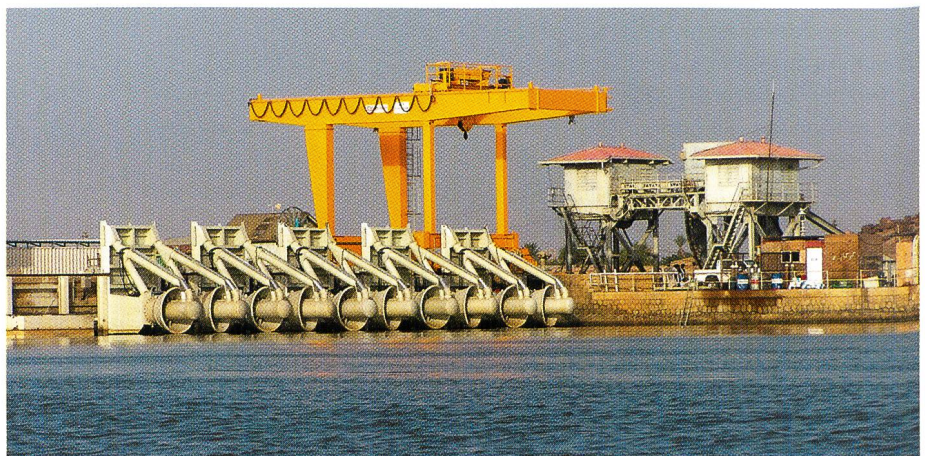
Bild 1. Fünf Hydromatrix®-Turbinenmodule und Dammkran des Kraftwerks Jebel Aulia.

Die 80 Turbinen-Generator-Einheiten des Kraftwerks Jebel Aulia werden paarweise in 40 Modulen installiert. Bei 40 von insgesamt 50 Öffnungen des Dammes werden die Hydromatrix®-Module vorgesetzt und die ansonsten nicht genutzte hydraulische Energie
