Zeitschrift: Wasser Energie Luft = Eau énergie air = Acqua energia aria
Herausgeber: Schweizerischer Wasserwirtschaftsverband
Band: 99 (2007)
Heft: 1

Ausbrüche von Gletscher(vorland)seen, Diskussion anhand von Fallbeispielen

Richard Kuntner, Philipp Teysseire

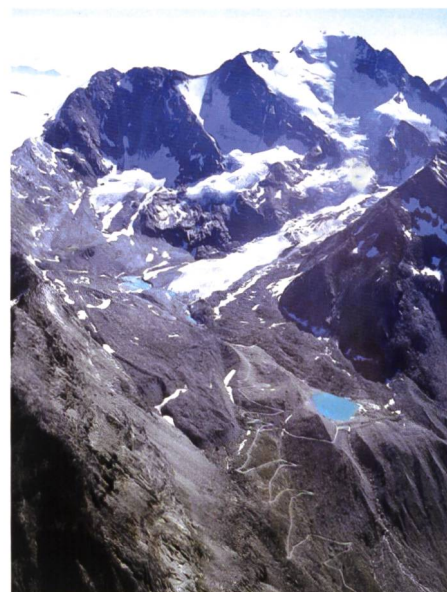
Bild 5. Grubengletscher mit gut sichtbarem unterstem randglazialen See.

Die Zunge des Grubengletschers und des Grubenblockgletschers liegen auf rund 2800 bis 2900 mü.M. in einem Plateau oberhalb von Saas Balen (siehe Bild 5). Im Bereich der Gletscherzunge und des Blockgletschers haben sich mehrere Schmelzwasserseen gebildet. Ausbrüche dieser Seen haben verschiedentlich, zuletzt 1968 und 1970, Hochwasser und Murgänge ausgelöst. Als Reaktion auf das letzte Ereignis wurden verschiedene bauliche Sofortmassnahmen ergriffen. Ferner wurde die von den Seen ausgehende Gefahr mit aufwendigen Untersuchungen und baulichen Massnahmen vor allem im Zeitraum von 1990–1995 im Rahmen des Nationalen Forschungsprojektes NFP 31 genauer analysiert. Die Untersuchungen umfassten geoelektrische, seismische und gravimetrische Methoden. Daneben wurden auch Tiefbohrungen und Tracerversuche durchgeführt. Im Anschluss an die Untersuchungen wurde in Zusammenarbeit mit der Gemeinde ein Schutzkonzept definiert und umgesetzt, das verschiedene

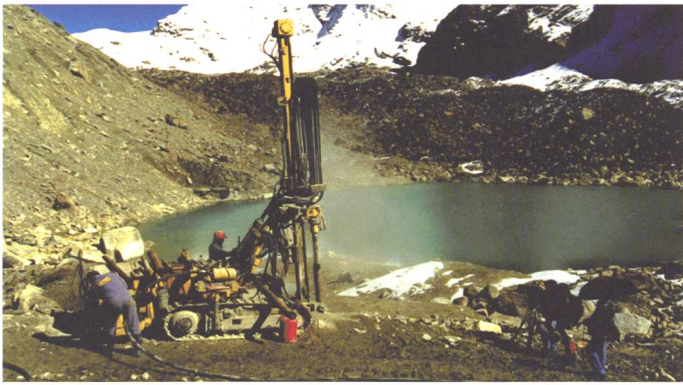
Bild 6. Verstärken des Dammes bei Grubensee Nr.1.

unmittelbar unterhalb des Dammes gelegenen Materiales nicht ausgeschlossen werden. Im Rahmen des Schutzkonzeptes wurde daher zwischen 1995 und 1997 beim Damm der bestehende 4–5 m tiefe Dichtungsschirm aus Beton mittels Injektionen auf gut 10 m verlängert (siehe Bild 6). Durch die Vergrösserung des Diaphragmas konnte eine Verlängerung des Sickerweges erreicht und die Stabilität des Dammes verbessert werden. Zusätzlich wurde das Vorland angehoben, wodurch das Retentionsvolumen des Sees auf 100 000 m³ erhöht werden konnte. Ferner wurde auch der Auslauf als Hochwasserentlastung ausgestaltet und 2 m tiefer gelegt. Durch diese Massnahmen soll ein begrenzter Ausbruch der weiter oben gelegenen Gletscherseen gedämpft werden können.

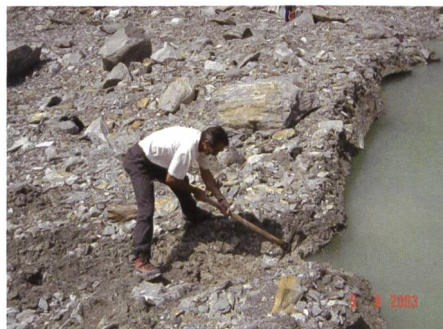
Bild 7. Schaffen eines künstlichen Ausflusses.

Im Jahre 2003 war wegen der grossen Hitze eine starke Eisschmelze zu verzeichnen, in deren Folge der See bis an den Rand gefüllt war. Um der Gefahr eines unkontrollierten Überschwappens des Eisdammes zu begegnen, wurde mit einfachen Massnahmen ein künstlicher Abfluss in den Eisdamm geschaffen, der sich durch das hindurchströmende Wasser und das dadurch bewirkte Schmelzen des Eises selbstständig vergrösserte wie die nachfolgenden Bilder 7 bis 10 zeigen.

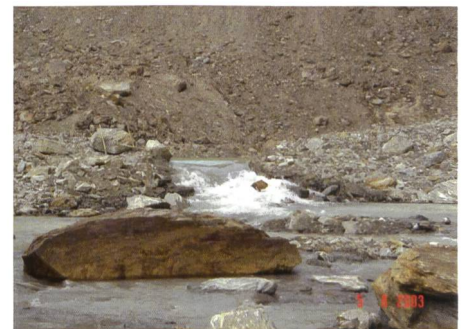
Bild 8. 4 Stunden später.

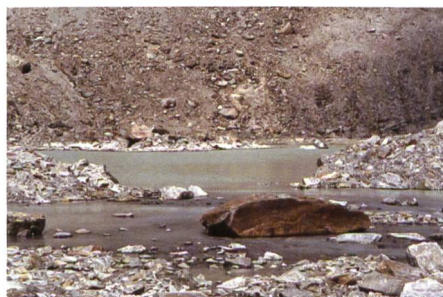
Bild 9. 9 Tage später.

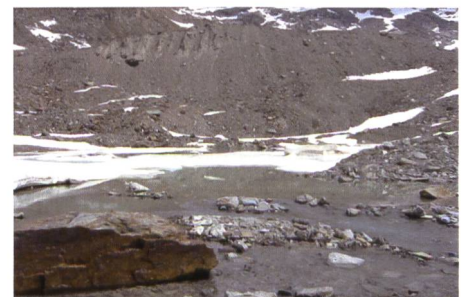
Bild 10. Rund ein Jahr später.

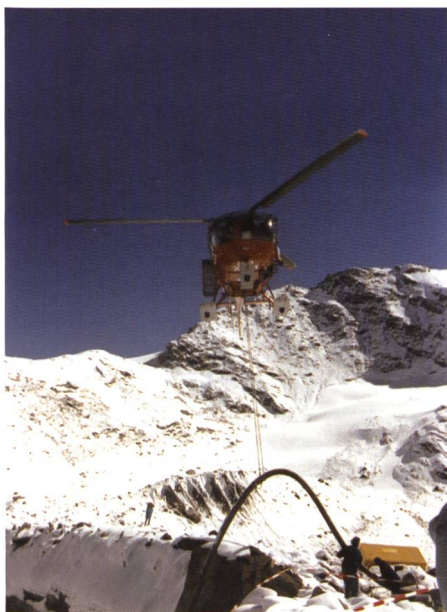
Bild 11. Auspumpen von Grubensee Nr. 5.

Das Toteis stammt aus historischen Hochständen des Grubengletschers als dieser sich über den oberen Teil des Blockgletschers geschoben hatte. Der See hat sich seit seiner Bildung Mitte der 60er Jahre ständig vergrössert, wobei seit 1989 ein verstärktes Wachstum der Seefläche zu beobachten war. Die Zunahme des Sees betrug so 1994 1500 m². Da bei einer Fortsetzung dieser Entwicklung insbesondere dem verstärkten Abschmelzen des Toteises bis in einigen Jahren voraussichtlich mit einem Ausbruch zu rechnen gewesen wäre wurde entschieden, den See vollständig zu leeren. In einem ersten Schritt (Sofortmassnahme) wurde der See daher 1995 ausgepumpt (siehe Bild 11). 1997 wurde die definitive bauliche Lösung realisiert. Im Toteis wurde eine Kerbe gegraben, die bis auf den Grund des Sees reichte und eine Querschnittsfläche von rund 650 m² umfasste. Insgesamt wurde dabei rund 15 000 m³ Eis abgetragen (siehe Bild 12).

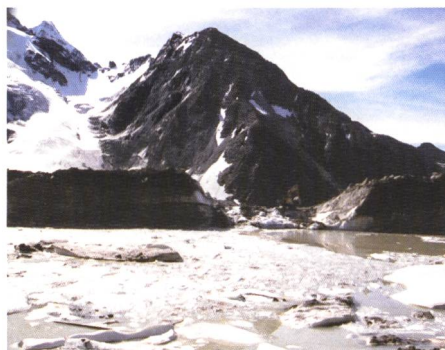
Bild 12. Kerbe in Toteis bei Grubensee Nr. 5.
