Ereignisanalyse Eichberg und Oberriet, Hochwasser vom 8. August 2009

Ueli Schälchli, Ralph Brändle

Zusammenfassung

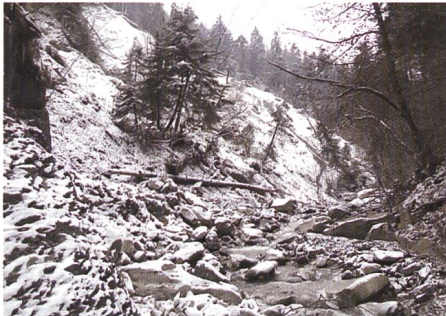
Bild 2. Tobelstrecke Auerbach. Grosser Hangrutsch mit abdriftenden Baumgruppen. Blick flussaufwärts.

Während dem Ereignis vom 8. August wurden dem Auerbach durch Hangrutsche, aus Runsen, Seitenbächen, Ufer- und Sohlenerosion grosse Geschiebe- und Schwemmholzmengen zugeführt. Zur Bestimmung der Abflussspitzen und der transportierten Geschiebefracht wurden morphologische Modellberechnungen mit dem Programm MORMO durchgeführt. Das eindimensionale Modell ermöglicht die Nachrechnung von Abflussganglinien unter Berücksichtigung des Geschiebetriebs und Sohlenveränderungen. Sohlenmaterial und Geschiebe werden je mit dem d90 und dem mittleren Korndurchmesser dm berücksichtigt (d90 bezeichnet die Korngrösse einer Mischung, wo 90 Gewichtsprozent feiner sind).

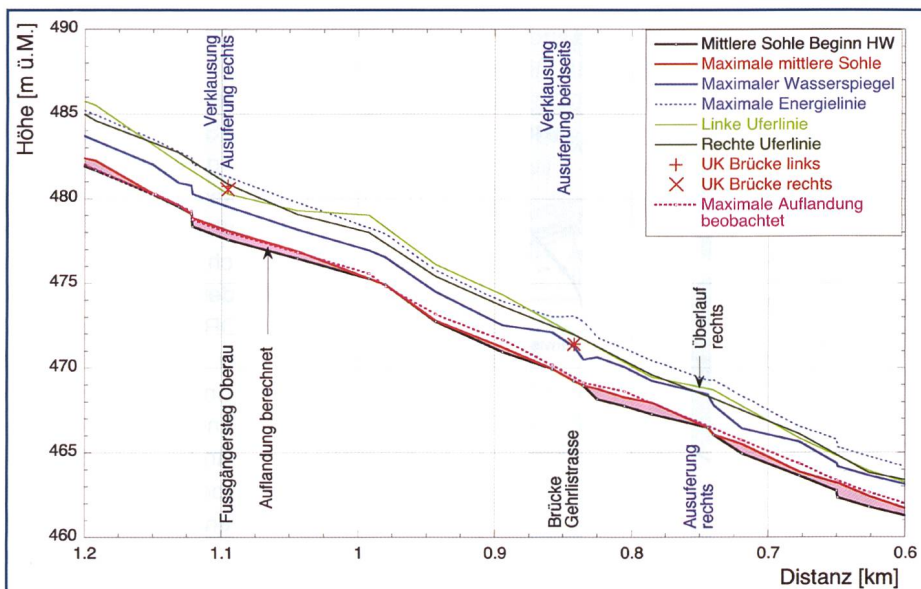
Bild 3. Auerbach. Längenprofil Dorfstrecke (Ausschnitt) mit dem Verlauf der mittleren Sohle vor dem Ereignis, der berechneten und beobachteten maximalen mittleren Sohle, der maximalen Wasserspiegellage und Energielinie, den Uferlinien und den Brückenunterkanten.

Feld kartierten maximalen Auflandungshöhen und die beobachteten Ausuferungen mit den Berechnungsergebnissen mit genügender Genauigkeit übereinstimmten (Bild 3). Daraus resultierte eine Abflussspitze von 65 m³/s, eine Geschiebezufuhr von 3500 m³ vom Oberwasser sowie eine Zufuhr von 500 m³ aus Ufererosion.

was leicht unter einem HQ₁₀₀ (70–75 m³/s) liegt. Die Geschiebezufuhr aus der Tobelstrecke von rund 10000 m³ wurde bis zur Dorfstrecke durch die Rückhalteräume auf 3500 m³ reduziert, und von den 1600 m³ Schwemmholz erreichten 650 m³ die Dorfstrecke. Die ausgesprochen hohe Schwemmholzfracht führte zusammen mit den Sohlenauflandungen zur Teilverklauung von zwei Brücken, wodurch der Wasserspiegel so weit angehoben wurde, dass es zu Ausuferungen nach Oberau und Au kam. Bei der Brücke Gehrlistrasse ist die Abflusskapazität auch ohne Verklauung ungenügend, und bei km 0.75 kommt es auch ohne Sohlenauflandungen zu rechtsseitigen Ausuferungen (Bild 3). In zwei Abschnitten kam es zur Erosion des Prallhanges (Bild 4).

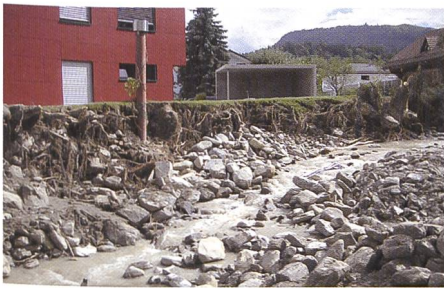
Bild 4. Auerbach. Ufererosion Oberau. Blick flussaufwärts. (Foto Bänziger Partner AG).

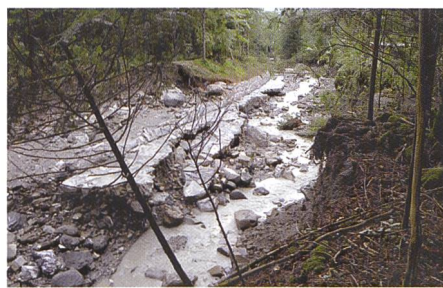
Bild 5. Dürrenbach. Zerstörte Bachschale. Blick in Fließrichtung. (Foto Bänziger Partner AG).

Während dem Ereignis vom 8. August wurden in den obersten, unverbauten Einzugsgebieten von Galgen- und Sandbach grosse Geschiebemengen mobilisiert, die bei verklauten Durchlässen und in den Sperrenfeldern mehrheitlich abgelagert wurden. Flussabwärts des Zusammenflusses von Galgen- und Sandbach wurde die Bachschale zerstört, wodurch rund 5000 m³ Geschiebe und 300 m³ Schwemmholz mobilisiert wurden (Bild 5). Auf dem Schwemmkegel kam es zur Vollverklauung zweier Brücken, infolgedessen die Bachschale vollständig mit Geschiebe aufgefüllt wurde und der Dürrenbach beidseits des Gerinnes abfloss (Bild 6).

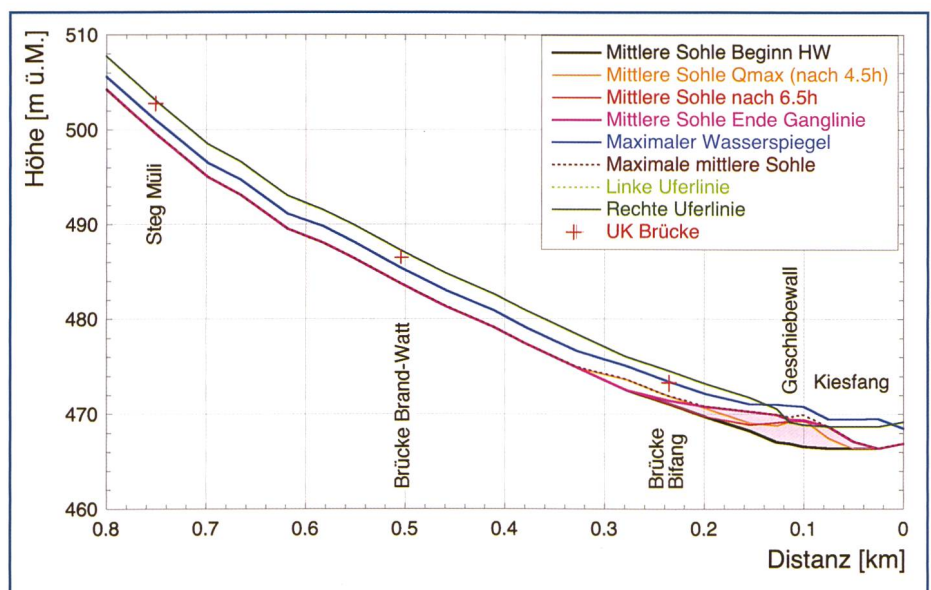
Bild 7. Bachschale Dürrenbach. Längenprofil der mittleren Sohle zu verschiedenen Zeitpunkten, dem maximalen Verlauf der mittleren Sohle und des Wasserspiegels, den Uferlinien und den Brückenunterkanten.

Zur Analyse des Ereignisses wurden in mehreren Eichprofilen mit Hochwasserspurten hydraulische Berechnungen und in der Bachschale morphologische Modellberechnungen durchgeführt. Aus den Berechnungen resultierte ein Spitzenabfluss von 55 m³/s, was etwa einem HQ₂₀₀ entspricht. Ohne Verklauung wäre es einzig bei der untersten Brücke zu einem Zuschlagen des Durchflussprofils mit entsprechenden Ausuferungen gekommen (Bild 7). Die morphologischen Modellberechnungen zeigen zudem, dass das zugeführte Geschiebe im oberen Teil des Kiesfangs einen Wall bildet, der zu einer rückwärts gerichteten Sohlenauflandung führt, womit das Durchflussprofil bei der untersten Brücke reduziert wird. Das Volumen des Kiesfangs kann nur zu einem beschränkten Teil genutzt werden.

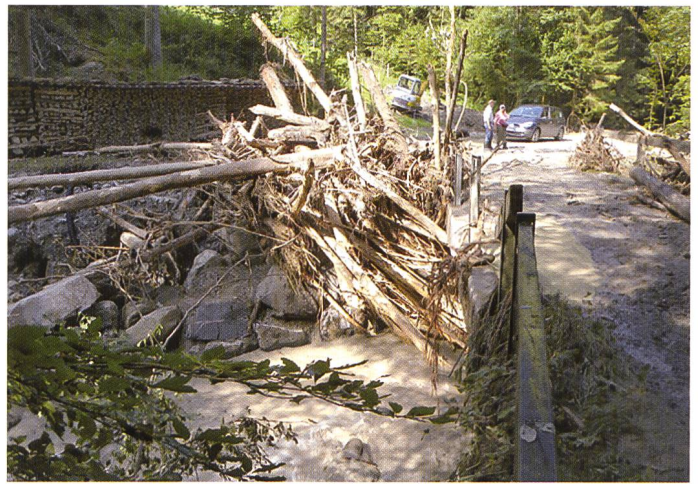
Bild 9. Teilverklauung am Widerlager einer Brücke am Auerbach. (Foto Bänziger Partner AG).

Die Verklauung von Brücken wird durch Sohlenuflandungen, vorspringende Widerlager und unverschaltete Brückenträger stark begünstigt. Bereits Teilverklauungen im Widerlagerbereich führen zu einer starken Anhebung des Wasserspiegels (Bild 9). Bei hydraulischen Berechnungen (Projekte, Gefahrenkarte) kann dies direkt in einer Verschmälerung des Durchflussprofils berücksichtigt werden.

- Auerbach: Weitgehender Schwemmholtzrückhalt, sodass Teilverklauungen vermieden werden können. Dosierter Geschieberückhalt, sodass übermässige Auflandungen (infolge Überlastung) vermieden werden können. Ufersicherungen und Anpassungen bei Brücken.
- Dürrenbach: Reduzieren der Verklauungswahrscheinlichkeit bei den Brücken. Verhindern einer rückwärts gerichteten Auflandung ab Kiesfang durch Absenken der Endschwelle und Bereitstellen eines ausreichenden Aufgangsvolumens (Unterhalt).
- Kobelwiserbach: Reduzieren der Verklauungswahrscheinlichkeit von Brücken sowie wasserbauliche Massnahmen zur Verbesserung der Strömungsverhältnisse.
