Zeitschrift: Wasser Energie Luft = Eau énergie air = Acqua energia aria
Herausgeber: Schweizerischer Wasserwirtschaftsverband
Band: 103 (2011)
Heft: 1

Artikel: Historische Hochwasser : weshalb der Blick zurück ein Fortschritt bei Hochwasserabschätzungen ist
Autor: Scherrer, Simon / Frauchiger, Roger / Näf, Daniel
DOI: <https://doi.org/10.5169/seals-941791>

Historische Hochwasser: Weshalb der Blick zurück ein Fortschritt bei Hochwasserabschätzungen ist

Simon Scherrer, Roger Frauchiger, Daniel Näf, Gabriel Schelble

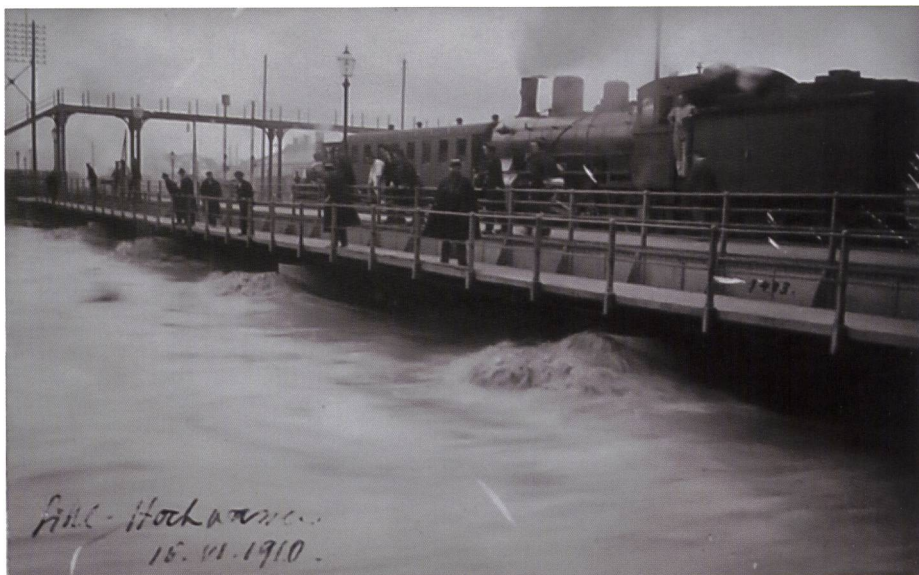
Bild 4. Die hoch gehende Sihl 1910 bei den Durchlässen am Zürcher Hauptbahnhof mit ausgeschöpfter Abflusskapazität.

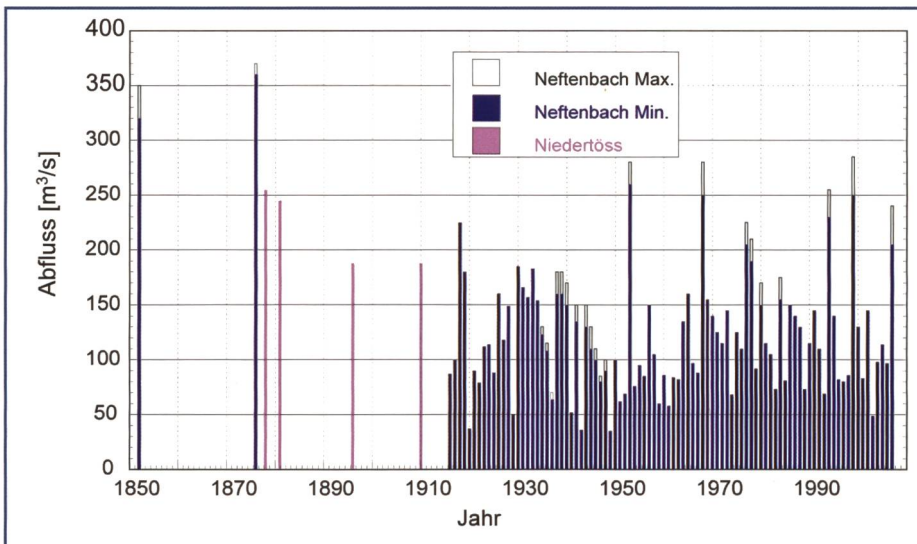
Bild 6. Die mit den Hochwassern 1852 und 1876 in Neftenbach und mit weiteren Hochwassern in Niedertöss ergänzte Abflussmessreihe.

Auch für die Töss ermöglichen Informationen aus alten Wasserbauakten die Rekonstruktion der Abflussspitze mehrerer grosser Hochwasser. Die grossen Hochwasser von 1852 und 1876 wurden so gut dokumentiert, dass die damaligen hydraulischen Abschätzungen der Abflussspitze gut nachvollziehbar sind. Die Qualität der damaligen Abschätzung kann als gut beurteilt werden. Die Töss weist in Neftenbach eine lange Messreihe auf (1916 bis heute). Im Vergleich dazu waren die Hochwasser von 1852 und 1876 herausragende Ereignisse (Bild 6). Das Hochwasser 1999, das eines der grössten des 20. Jahrhunderts an der Töss war, wird durch die Ereignisse im 19. Jahrhundert bei weitem übertroffen. Die Berücksichtigung dieser Hochwasser ergibt ein umfassenderes Bild der Hochwassergeschichte und zeigt, dass eine rein statistische Auswertung auch einer langen Messreihe zu einer Unterschätzung der Abflussspitzen führen kann.

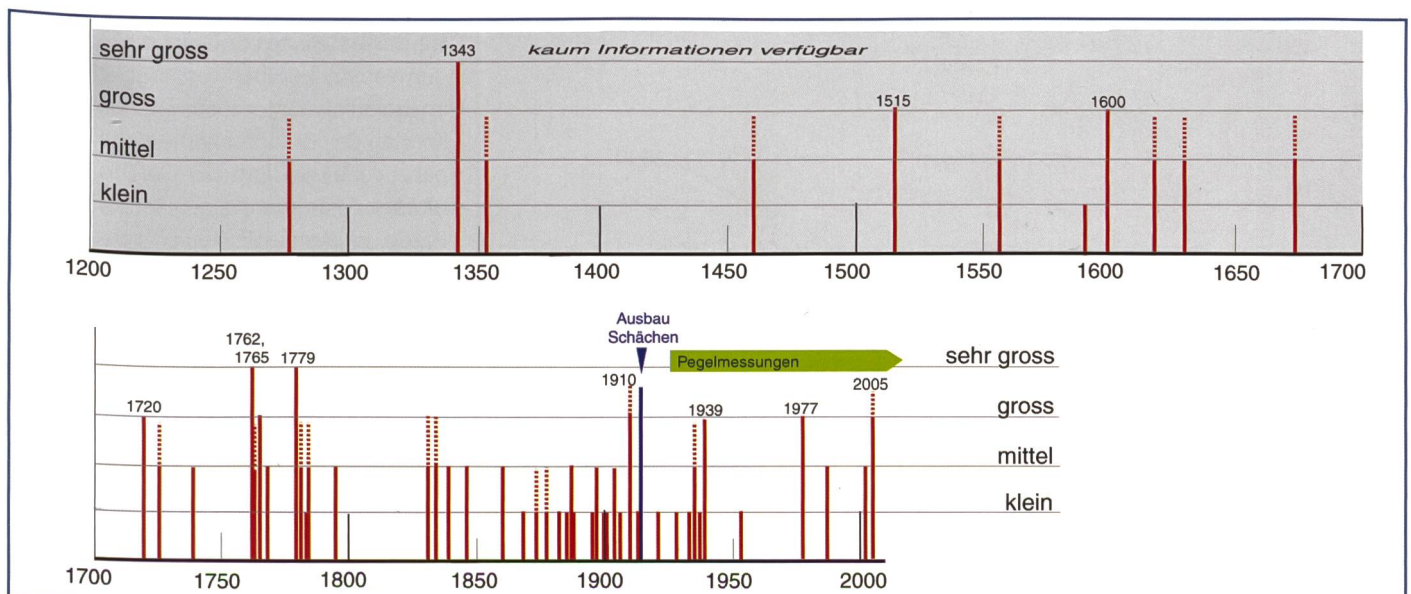
Bild 9: Die Hochwasser am Schächen seit 1250 klassifiziert nach ihrer Grösse anhand der Schilderungen.

Mit dieser Klassifizierung lassen sich die überlieferten Hochwasser mit den seit 1912 verfügbaren Messungen vergleichen (Bild 9).

über Hochwasser überliefert. Trotzdem liessen sich einige grosse bis sehr grosse Ereignisse ermitteln. Danach sind die Hochwasser gut dokumentiert. Grosse bis sehr grosse Hochwasser sind aus den Jahren 1343, 1515 und 1600 bekannt. Interessant ist die Häufung grosser Hochwasser in der 2. Hälfte des 18. Jahrhunderts (1762, 1765, 1779), während im 19. Jahrhundert kaum grosse Hochwasser vorkamen.

Der Zeitpfeil am Schächen (*Bild 9*) zeigt Phasen mit vielen Hochwassern und andere mit wenigen. Die Abwechslung solcher Phasen wird vielerorts beobachtet. Wenn man die Hochwasserhäufigkeit der Töss mit der des Schächen vergleicht, stellt man jedoch nicht dieselben Muster fest. So zeigte die Töss mehrere grosse Hochwasser im 19. Jahrhundert während es damals im Schächen eher ruhig war. Etliche derartige Muster haben Schmocker-Fackel und Naef (2010a, b) für verschiedene Schweizer Flüsse eruiert und u.a. auch mit europäischen Flüssen verglichen. Das Zurückführen solcher Zyklen auf klimatische Ursachen ist hingegen schwierig.

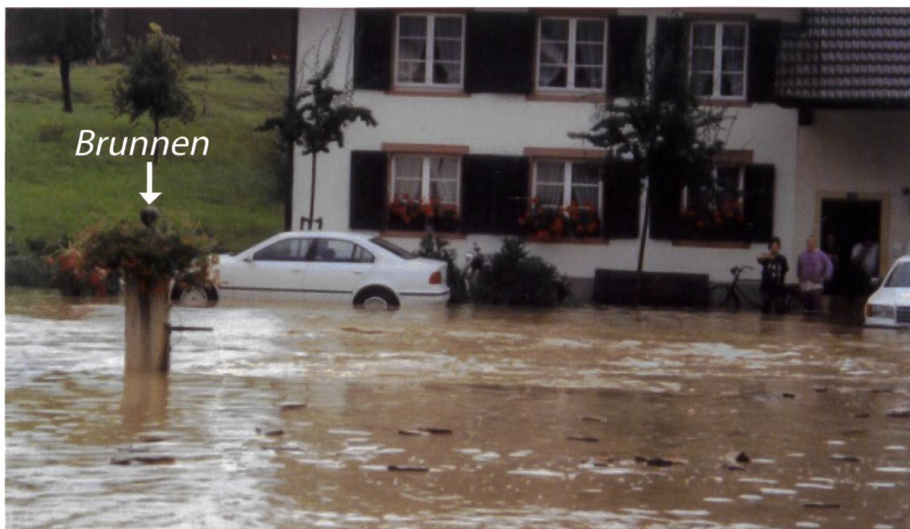
Bild 10. Das Hochwasser vom 6.8.2000 am Moosbach in Wenslingen (BL). Der Brunnen diente verschiedenen Zeugen als Anhaltspunkt für den Vergleich von Wasserständen.

Dorf verschiedene Male bei Hochwasser überschwemmt wurde. Das Ausmass dieser Überschwemmungen konnte von den Hochwassern 1917, 1936, 1980, 1999 und 2000 anhand der Wassertiefe erfasst werden. Ein Brunnen (Bild 10) diente verschiedenen Zeugen als Vergleichsmassstab.

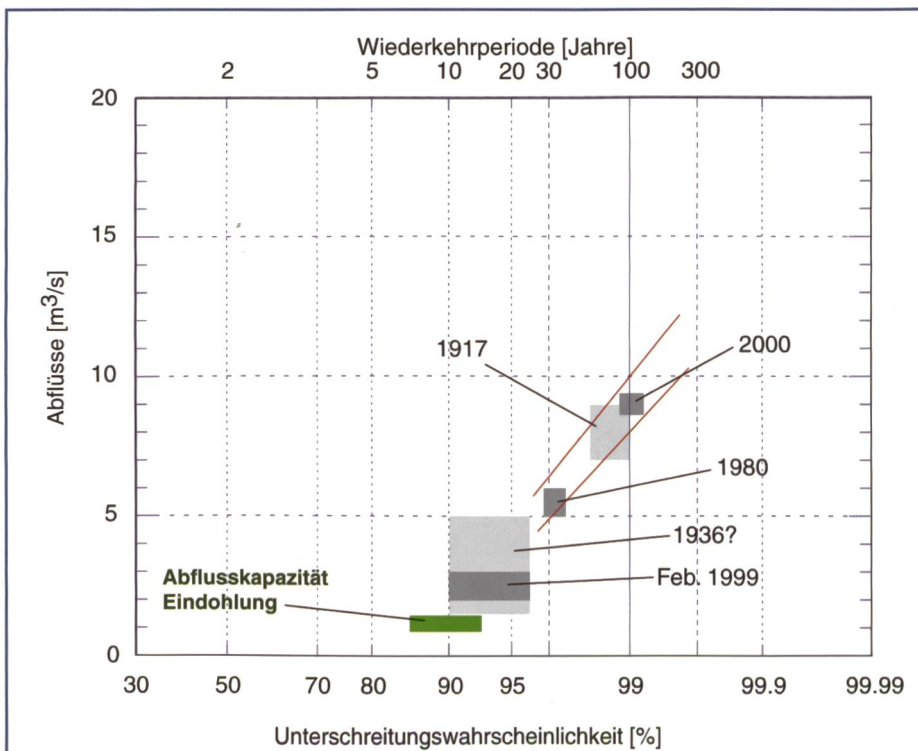
Bild 11. Frequenzdiagramm des Moosbaches mit den rekonstruierten Hochwasserabflüssen aus knapp 100 Jahren.

Aus den ergiebigen Informationen, die nahezu 100 Jahre abdeckten, konnten die Abflussspitzen rekonstruiert werden. Das kleine Einzugsgebiet reagiert stark auf Niederschläge. Das aus historischen Informationen zusammengestellte Hochwasser-Frequenzdiagramm zeigt, dass bereits bei einem ca. 10-jährlichen Ereignis die Kapazität der Eindolung erschöpft ist (Bild 11). Das HQ₁₀₀ dürfte im Bereich von

ca. 8–10 m³/s liegen. Die Anwendung gängiger Schätzverfahren brächte einen wesentlich grösseren Unsicherheitsbereich als diese historische Betrachtung.
