Zeitschrift: Wasser Energie Luft = Eau énergie air = Acqua energia aria
Herausgeber: Schweizerischer Wasserwirtschaftsverband
Band: 108 (2016)
Heft: 2

25 Jahre Entwicklung des Reussdeltas

Martin Jäggi, Hans-Peter Schaffner, Barbara Leuthold

Vor ziemlich genau 25 Jahren wurde im Juli 1991 mit der Öffnung des rechten Arms die Umsetzung des Reussdelta-Projekts abgeschlossen. Die Idee der Umgestaltung einer kanalisiertes Flussmündung in ein Delta war in den Achtzigerjahren noch sehr unkonventionell. Die Entwicklung über 25 Jahre wurde zu einer Erfolgsgeschichte. Die Dynamik des Deltas forderte immer wieder Kontrollen und Anpassungen.

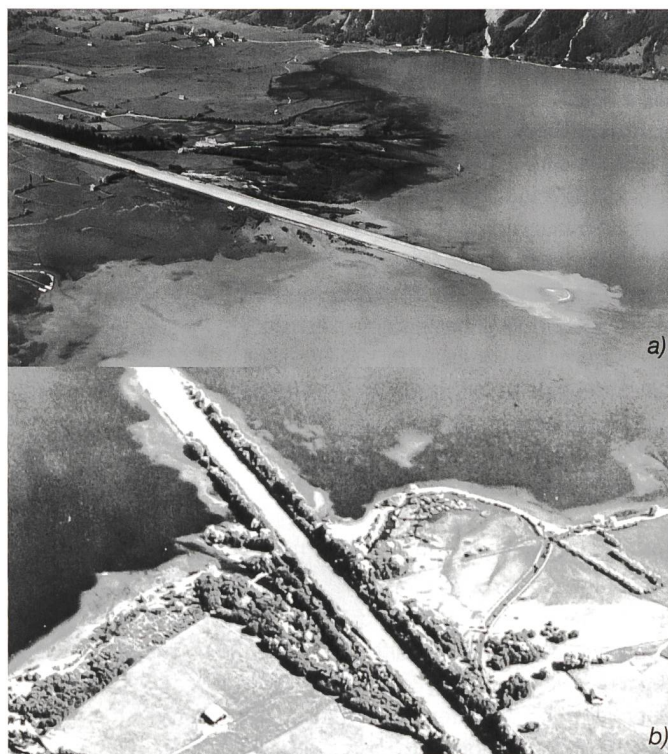
Bild 2. Mündunginsel vor der neuen Reussmündung (Bild 2a; Aufnahme Swissair Photo) und Zustand vor Inangriffnahme des Reussdeltaprojekts (Bild 2b, O. Lang, Uster).

gerungen in den Bereich des alten Deltas ausgedehnt, was die Erosion der Ufer intensivierte. In der Folge verschob sich die Uferlinie deshalb bis 300 m landeinwärts (Bild 1). Ablagerungen vor der Mündung wurden auch laufend abgebaggert. 1980 war so die Mündung weit in den See vorgestossen (Bild 2b).

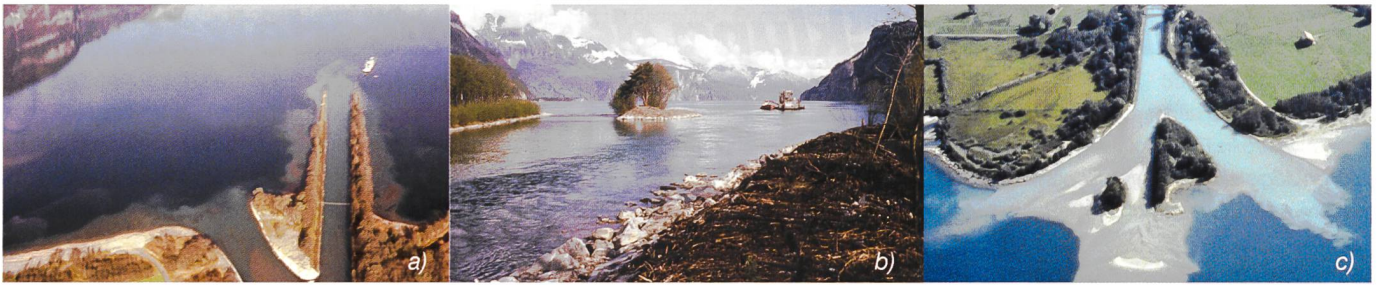
Bild 3. Öffnung des «linken Arms» 1989 (a), Öffnung des «rechten Arms» (b), erste Entwicklung bis 1992 (c) (Aufnahmen VAW, M. Jäggi, O. Lang, Uster).

1989 wurde der linke Arm (Bild 3a) und 1991 der rechte Arm (Bild 3b) geöffnet, nachdem vorher verschiedene Sicherungsmassnahmen ausgeführt worden waren. Schon 1992 hatte sich ein ansehnliches Delta gebildet (Bild 3c). Mit der Zeit stiessen beide Arme bis 200 m in den See vor (Bild 4), während sich in der Mitte vor der alten Mündung nur wenig Geschiebe ablagerte. Dies war auch so gewollt, da einerseits die 1980 geltende Verordnung nur einen Schutz bis 130 m ab der Uferlinie vorsah und andererseits Abflüsse über 400 m³/s in den Modellversuchen ein kanalartiges Gerinne in der Mitte zurückliessen. Diese Entwicklung wurde durch ein Querwerk vor der alten Mündung sowie zwei Kolsicherungen am unteren Ende der Öffnungen in den Dämmen gefördert (Bild 4).

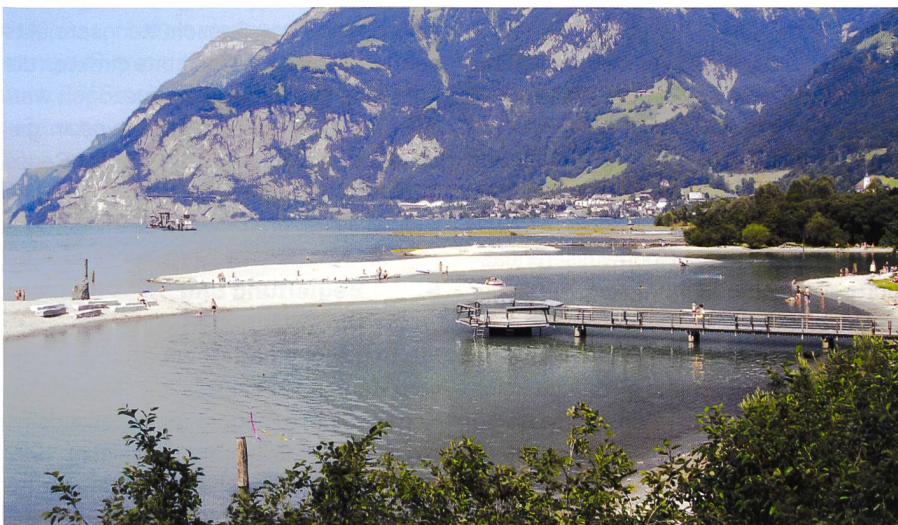
Bild 8. Badeinseln (Aufnahme ilu).

Mit Ausbruchsmaterial aus dem Gotthard-Basistunnel wurden westlich des Reussdeltas Badeinseln (*Bild 8*) und Naturschutzinseln aufgeschüttet sowie grossräumig eine Flachwasserzone wiederhergestellt (siehe Kanton Uri, 2010). Die Badeinseln wurden aber immer wieder durch Treibholz und Schwebstoffe aus der Reuss beeinträchtigt. Mit dem Bau einer Lahnung vor den Badeinseln konnte dieser Einfluss abgeschwächt werden, doch ist das Resultat nur teilweise befriedigend. Im Rahmen eines weiteren Seeschüttungsprojekts soll nun die Flachwasserzone direkt an die Mündung des Linken herangezogen werden. Dadurch sollen die Badeinseln geschont und die Schwebstoffe der Reuss in jene Flachwasserzonen gelenkt werden, welche weiter draussen im See liegen.

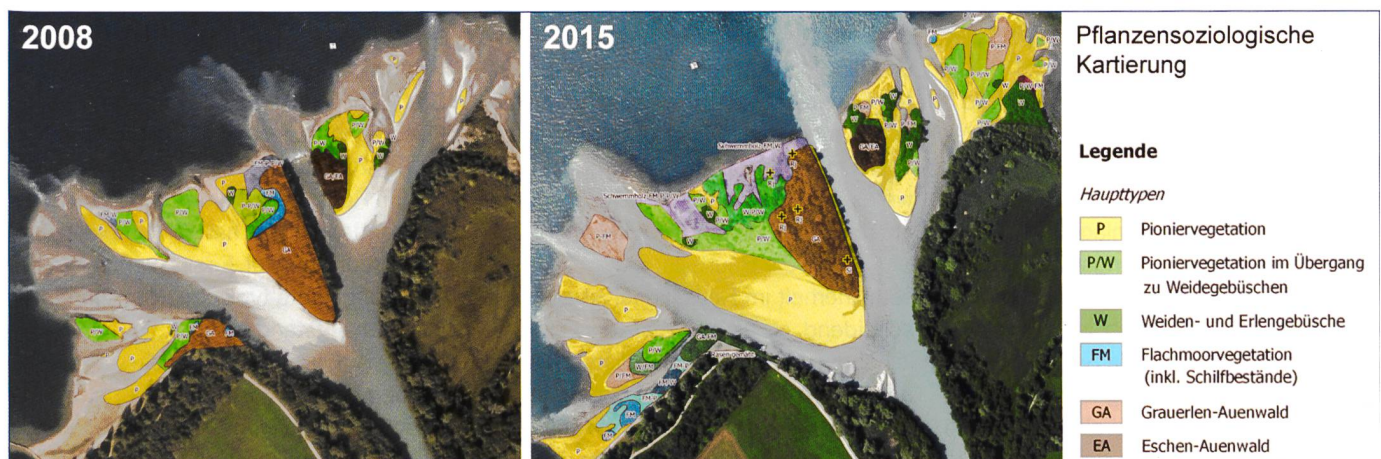
Bild 9. Vegetationsentwicklung 2008 (links) und 2015 (rechts). (Luftbild Flotron AG, Meiringen).

dürfen nicht mehr abgebagert werden. Um das Delta wieder mehr in die Mitte zu lenken, wurden nun kürzlich die in *Bild 4* eingetragenen harten Elemente zurückgebaut. Wie in der Luftaufnahme (Basis von *Bild 9* rechts) zu sehen ist, hat sich in der Mitte bereits eine stärkere Rinne gebildet.

2009 und 2015 wurde die Vegetation im Reussdelta kartiert (*Bild 9*). Im neu entstandenen Delta hat sich eine vielfältige Vegetation gebildet. Es sind verschiedene, für Auengebiete typische Pflanzengesellschaften entstanden.

Ein Vergleich der Kartierung von 2015 mit 2009 zeigt deutlich, dass im Deltaraum eine grosse Dynamik herrscht. Auf der linken Seite sind grosse Pionierflächen neu entstanden, ebenso im rechtsten Seitenarm der Reuss. Die früheren Pionierflächen haben sich dagegen entweder zu Weidengebüschen weiterentwickelt oder das Wasser hat sie weggeschwemmt. Nur wenige Pionierflächen von 2009 waren auch 2015 noch Pionierflächen. Weidengebüsche gab es 2009 erst wenige, bis 2015 hat sich ihre Fläche vervielfacht. Ebenfalls stark zugenommen haben Flächen mit Feuchtgebietsvegetation. Sie haben sich vor allem auf neu aufgelande-

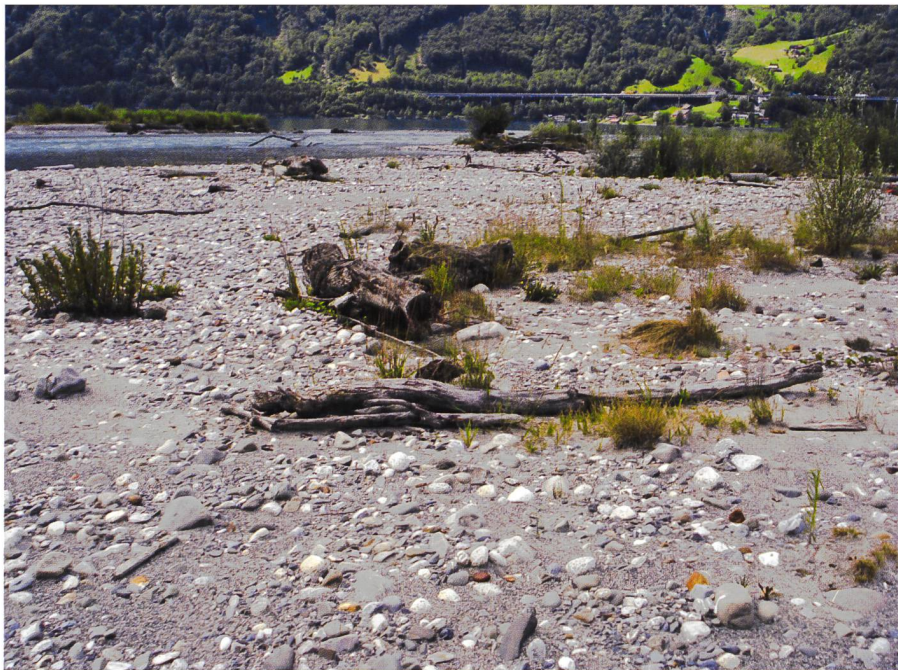
Bild 10. Pioniervegetation im Reussdelta (Aufnahme ilu).

Auf grobem Kies, der regelmässig überschwemmt wird, bildet sich eine artenreiche, lückige Pioniervegetation (*Bild 10*). An nassen bis überfluteten, vor Erosion etwas geschützten Stellen gedeiht
