Zeitschrift: Wasser Energie Luft = Eau énergie air = Acqua energia aria
Herausgeber: Schweizerischer Wasserwirtschaftsverband
Band: 111 (2019)
Heft: 2

Gravitative Prozesse in der Bondasca – Von der Gefahrenbeurteilung zur Umsetzung der Schutzmassnahmen

Jeannette Gabbi, Christian Tognacca, Martin Keiser

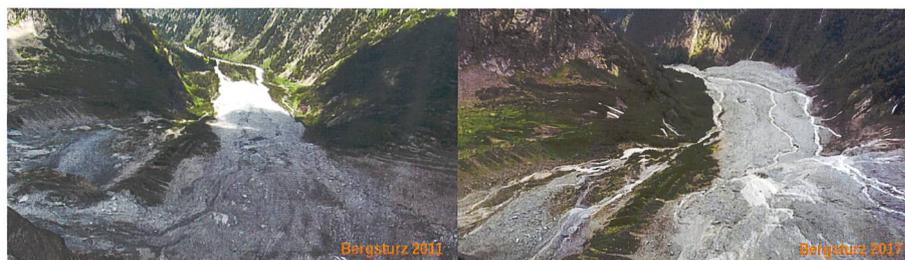
Bild 2. Ablagerungen der Bergsturzergebnisse am Piz Cengalo von Dezember 2011 (links) und August 2017 (rechts) im Vergleich.

Ende Dezember 2011 ereignete sich ein Bergsturz mit ca. 1.5 Mio. m³ am Piz Cengalo und lagerte sich im hinteren Val Bondasca ab (Bild 2). Zum damaligen Zeitpunkt bestand keine akute Gefährdung, weder für das Siedlungsgebiet noch für die Verkehrsinfrastruktur. Erst im darauffolgenden Sommer kam es aufgrund von

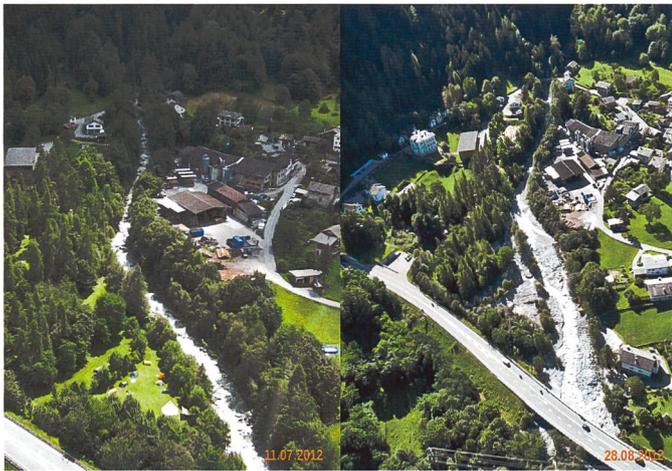
Bild 3. Das Gerinne der Bondasca im Bereich Bondo vor (links) und nach den Murgangereignissen von Sommer 2012 (rechts).

Gewitterniederschlägen zu Hochwassern mit intensivem Geschiebetrieb und Murgängen. Das grösste Murgangereignis vom 24./25. August 2012 hinterliess mächtige Auflandungen in Bondo und führte zu Schäden am Campingplatz (Bild 3). Menschen und Tiere kamen dabei nicht zu Schaden. Um die Sicherheit zu gewähren, wurde im Jahr 2013 eine Murgang-Alarmanlage in Betrieb genommen und die Planung des Schutzbautenprojekts angegangen. Trotz Widerstand in der Bevölkerung wurde in der Folge ein Auffangbecken rea-

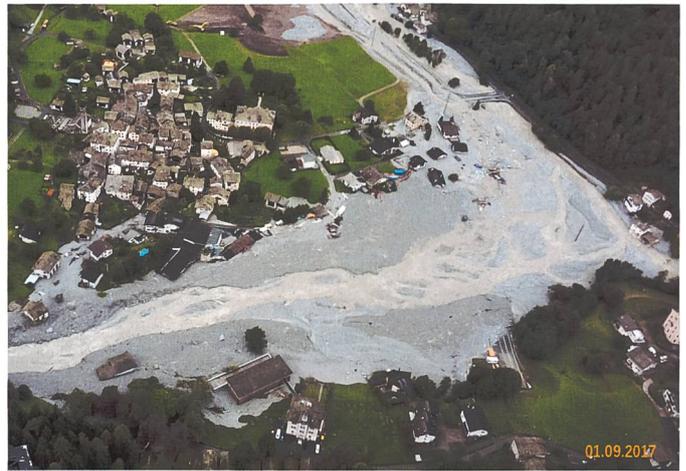
Bild 4. Ablagerungen im Bereich des Auffangbeckens in Bondo nach den Murgängen vom August 2017.

lagerungen bildeten sich, zunächst ohne jegliche Beteiligung von Niederschlägen, grosse Murgänge, welche innerhalb von neun Tagen rund 500'000 m³ Geschiebe in den Rückhalteraum eingetragen haben (Bild 4). Diesmal verliefen die Ereignisse jedoch nicht so glimpflich ab wie in den Jahren zuvor. Es entstand erheblicher Sachschaden an Gebäuden und Infrastruktur mit einer Schadenssumme von insgesamt 41 Millionen Franken. Angesichts des Ausmasses der Ereignisse fielen die Schäden jedoch verhältnismässig gering aus. Dies dank dem robusten und überlastbaren System.
