Zeitschrift: Wasser Energie Luft = Eau énergie air = Acqua energia aria
Herausgeber: Schweizerischer Wasserwirtschaftsverband
Band: 113 (2021)
Heft: 1

Räbloch – Verklauung und Räumung einer Schlucht im Emmental

Severin Schwab, Patrick Baer, Demian Schneider

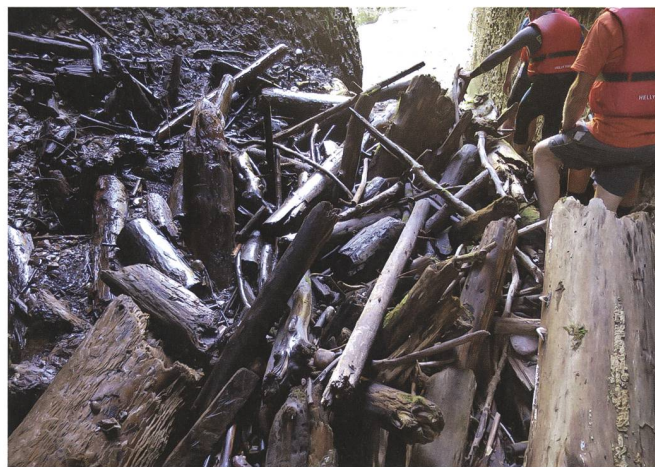
Bild 5: Abgelagerte Baumstämme am höchsten Punkt der Verklausung im Räbloch. Foto: Feuerwehr Eggwil.

Wie in Böckli M. et al., 2015 ausgeführt, wurde das Volumen der Verklausung an der engsten Stelle der Schlucht «Räbloch» auf Basis einer Laser-Vermessung auf rund 1170 bis 1400m^3 (Lockerausmass) geschätzt. Bei einem angenommenen Poren-

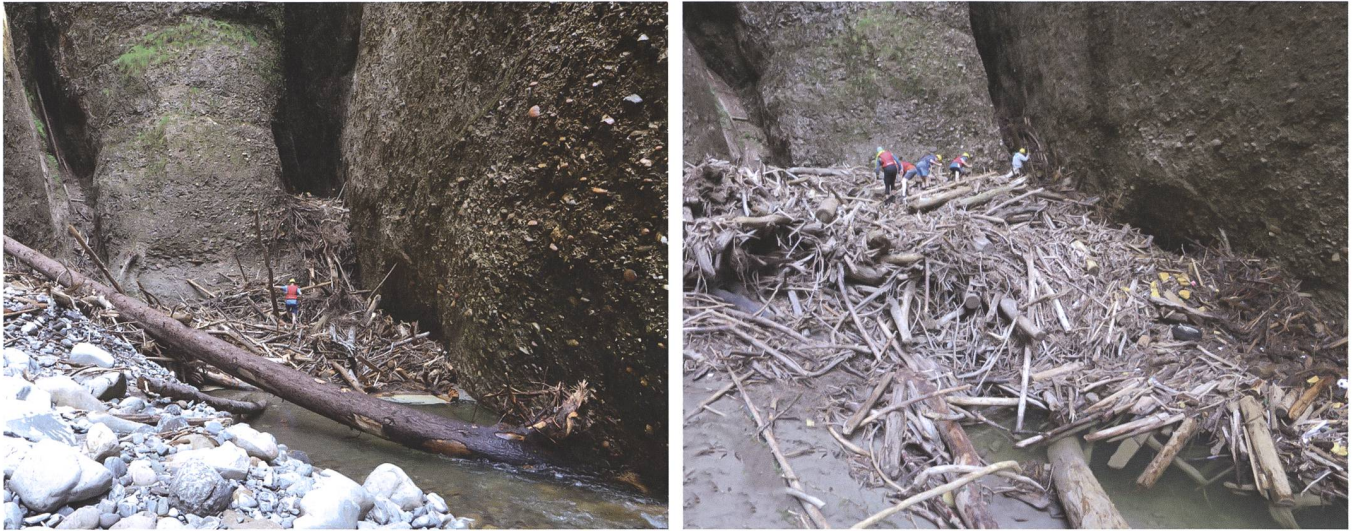
Bild 7: Abgelagertes Schwemmholtz und -gut oberhalb des engsten Schluchtbereiches des Räbblochs. a) im Sommer 2015 (links) sowie b) im Sommer 2017 (rechts).

volumen von ca. 25 % ergibt dies ein Festvolumen im Bereich von ca. 880 bis 1050 m³. Davon wurde ein Anteil von rund 50 Prozent an Bauholz, d. h. primär Holz von Brücken oder Ufer- und Sohlensicherungen abgeschätzt. Einen Eindruck der Verklauung geben die Bilder 5 und 6. Die Verklauung nahm ausserdem infolge von zusätzlich angeschwemmtem Material auch in den Folgejahren zu, wie Bild 7 (Stand Verklauung im Sommer 2015 sowie im Sommer 2017) zeigt.

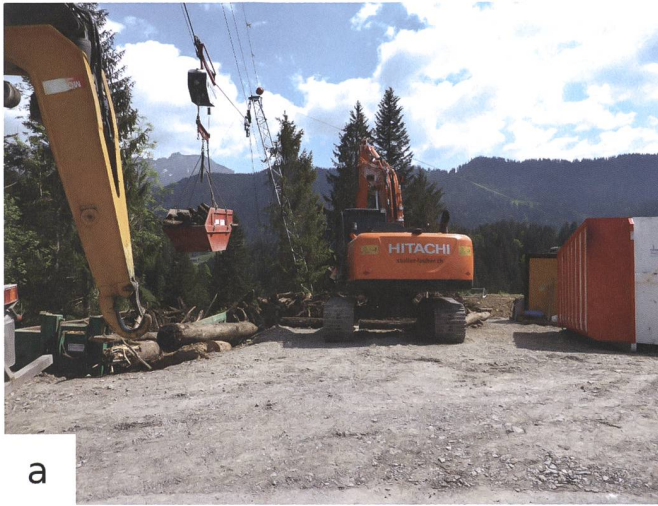
Bild 11: Impressionen der Baustelle, a) und b) Installationsplatz Jodershubel mit Transportseilbahn, c) Gerüstturm, d) Schienenkran beim Beladen der Mulden, e) beidseitig verankerte Schienen in der verwundenen Schlucht.

fanden im Oktober 2019 statt. Dazu gehörten die Erstellung eines Installations- und Umschlagplatzes am Ende der Seilbahn, die Installation der Transportseilbahn (Bild 11) sowie Holzereiarbeiten am Schluchtrand. Dass diese Arbeiten bereits im Herbst 2019 erfolgen konnten, entlastete den engen Terminplan im Frühling 2020 für die Hauptphase der Räumung erheblich.

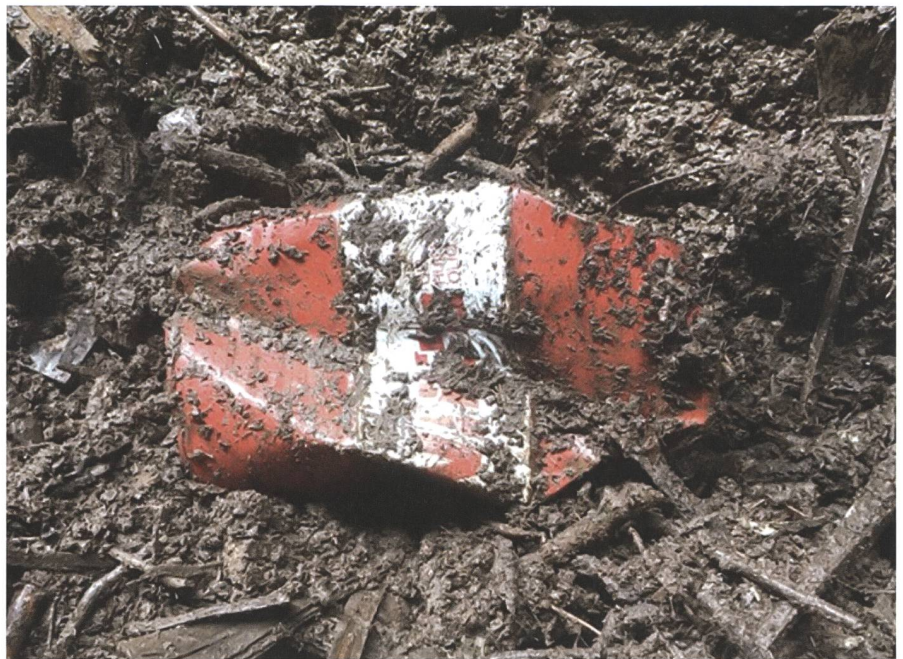
Bild 12: In der Verklausung abgelagertes Ölfass.

Bereits zu Beginn der Projektierung wurde vermutet, dass sich in der Verklausung Gebinde mit gewässergefährdenden Stoffen (Mineralölprodukte sowie Chemikalien aus Gewerbe und Landwirtschaft) befinden. Diese Stoffe stellten sowohl für das sensible Ökosystem des Räblocs als auch für die flussabwärts gelegene Trinkwasserfassung der Stadt Bern (Aeschau/Ramsei, Signau) eine beträchtliche Gefährdung dar. Die unterliegende Feuerwehr Eggwil wurde deshalb in die Räumung miteinbezogen und auf der Baustelle wurde ein Notfallset zur Schadensbegrenzung im Falle eines Zwischenfalls bereitgestellt. Die Bergung der drei vorgefundenen Fässer (ein Beispiel ist in Bild 12 abgebildet) und gut 20 Kanister wurde mit grösstmöglicher Vorsicht angegangen. Die vorgefundenen Gebinde wurden direkt in wasserdichte, doppelwandige Mulden verpackt und zur sachgerechten Entsorgung einer spezialisierten Firma übergeben. Die Kosten für den Umgang mit den gewässergefährdenden Stoffen beliefen sich auf gut CHF 12 000 und wurden vollumfänglich durch den Abfallfonds des Amtes für Wasser und Abfall des Kantons Bern (AWA) getragen.
