Artikel: Durch Revitalisierung zu mehr Abfluss und kühlerem Wasser? :
Massnahmen und Ergebnisse der Messstrecke Sissle 2030
Autor: Will, Insa / Šeatovi, Dejan / Albert, Reto
DOI: <https://doi.org/10.5169/seals-1008205>

Durch Revitalisierung zu mehr Abfluss und kühlerem Wasser?

Massnahmen und Ergebnisse der Messstrecke Sissle 2030

Insa Will, Dejan Šeatović, Reto Albert

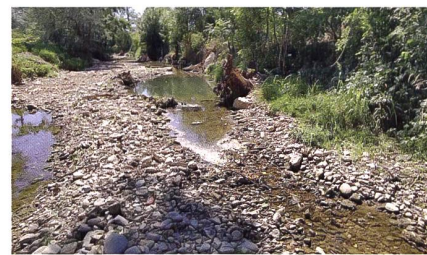
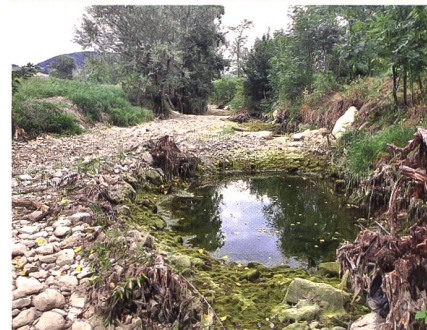
Bild 8: Pool unten: oben am 11.08.2022 (mittags) – unten am 17.08.2022 (abends).

trockenfiel. Der Pool Mitte hatte Mitte August einen sehr geringen Zulauf und Auslauf. Dieses Restwasser versickerte im unteren Drittel der Messstrecke. Der Pool unten war ohne Zulauf. Dieser Pool wurde nicht abgedichtet. Ein geringer Restwasserstand verblieb im Pool. Der Wasserstand war jedoch deutlich tiefer als eine Woche zuvor, als der Pool unten durchströmt wurde (Fotovergleich Bild 8). Die gemessene Temperatur im Pool stieg an diesem Tag bis 25,1 °C (Lufttemperaturmaximum in Buchs AG: 30,7 °C); in den umliegenden Tagen lag die Temperatur bei etwas mehr als 22 °C. Der Zulauf zum Pool unten entfiel nur am 17.08.2022 (gemäss Temperaturmessungen).

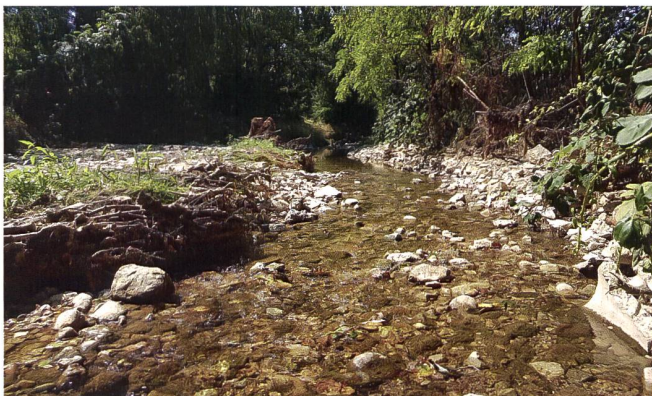
Bild 7: Oberer Perimeterrand der Messstrecke, nach Realisierung der Massnahmen. Blick in Flussrichtung.

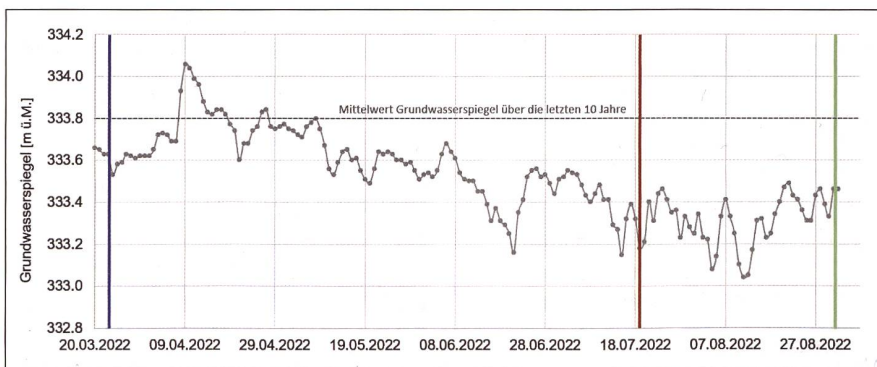
Bild 10: Kantonale Grundwassermessstelle Neumatt II in Frick, mit Eintrag der Messtage der Wassermengenmessung.

Der Grundwasserspiegel der nächstgelegenen Messstelle (Frick, Neumatt II, FG_0341) lag in diesem Zeitraum bei etwa 333,6 m ü. M.

Der Grundwasserspiegel Neumatt II lag bei beiden Messungen bei rund 333,4 m ü. M. und damit deutlich unterhalb des Mittelwerts über die letzten zehn Jahre von 333,8 m ü. M., jedoch nur 0,2 m über dem Wert während der Nullmessung. Ein Zusammenhang des Grundwasserspiegels mit der erhöhten Versickerungsrate bei Messung 1 und 2 ist unwahrscheinlich.

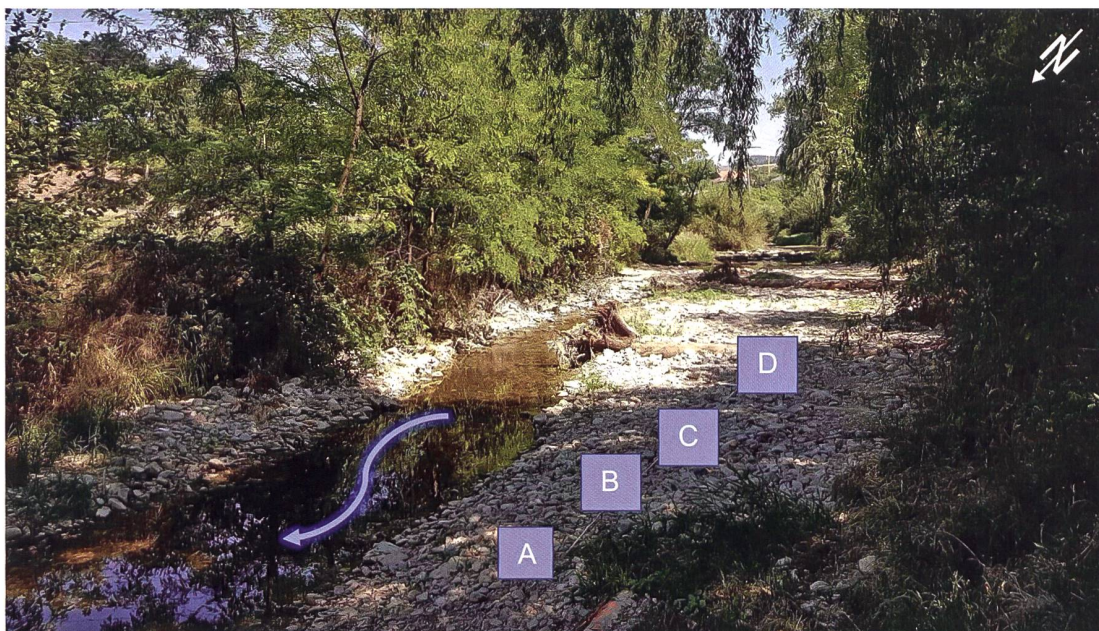
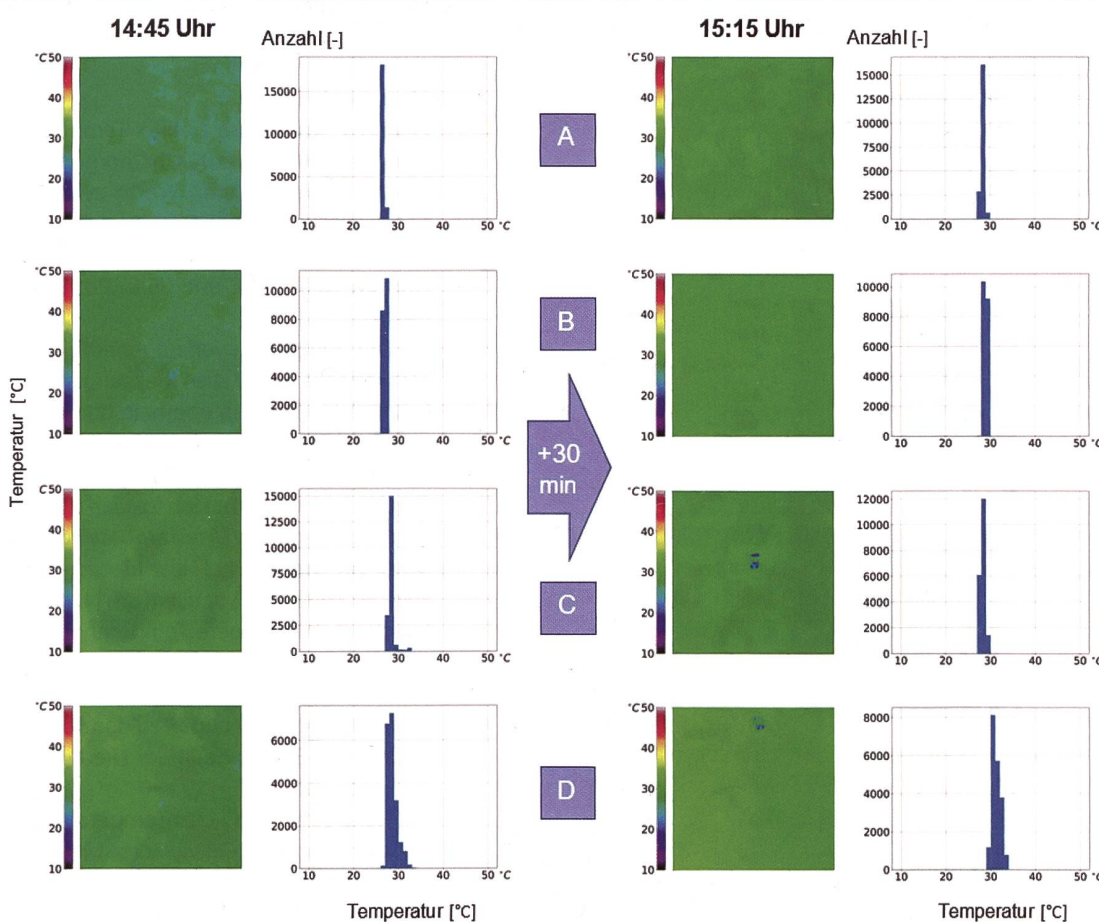
Bild 11: Längsprofil Schattenverlauf um 14:45 Uhr und 15:15 Uhr bei km 5'365. Die Peaks der Histogramme sind an allen Messorten bei der späteren Aufnahme weiter rechts angeordnet bzw. ist der Anteil Hellgrün grösser. Die Farbdarstellung der Infrarotaufnahme wird entsprechend heller.

Der Vollschatten im Längsprofil wurde zu zwei Zeitpunkten gemessen: 14:45 Uhr und 15:15 Uhr. Die Anordnung und die Ergebnisse sind in *Bild 11* dargestellt. Punkte A und B liegen zum ersten Zeitpunkt bereits ein bis zwei Stunden im Vollschatten. Punkte C und D liegen im guten bis schlechten (viele Sonnendurchbrüche) Halbschatten.

Es ergibt sich ein deutliches Bild: Innerhalb einer halben Stunde wärmt sich der Untergrund an allen gemessenen Punkten A bis D um durchschnittlich 2°C auf, unabhängig davon, ob sich der Punkt im Voll- oder Halbschatten befindet.

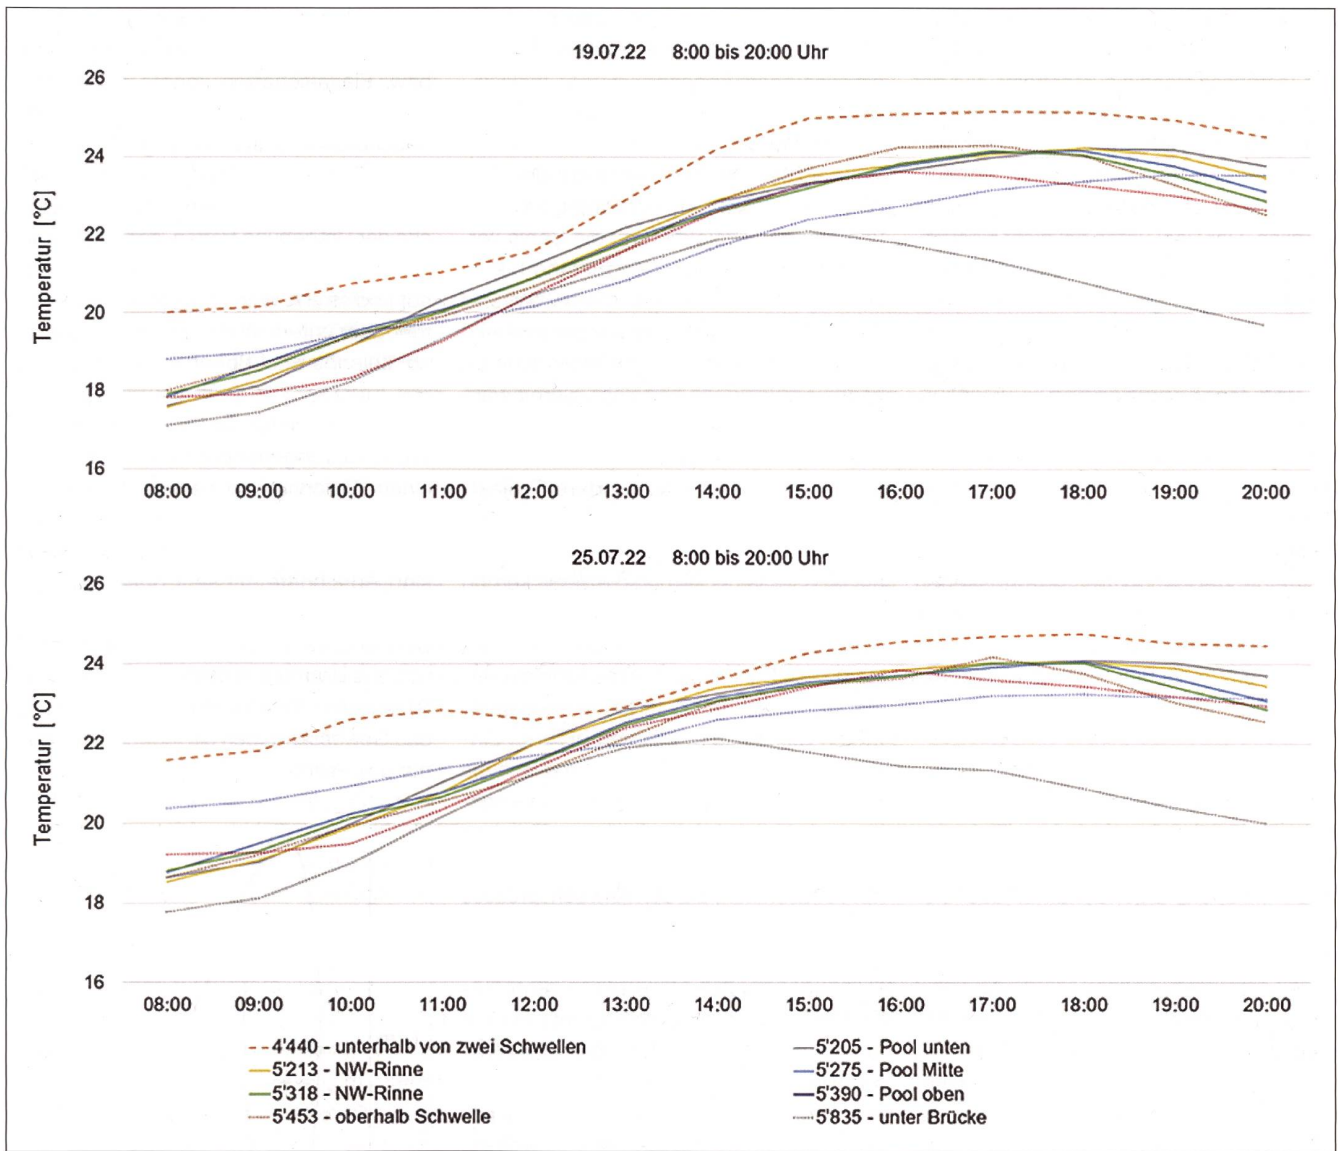
Bild 13: Temperaturmessungen im Wasser am 19.07.2022 und 25.07.2022 zwischen 8:00 und 20:00 Uhr. Die Messwerte in der Messstrecke sind durchgezogen, diejenigen unterhalb sind gestrichelt, diejenigen oberhalb sind gepunktet dargestellt.

Generell wurde die tiefste Temperatur zwischen 7:00 und 8:00 Uhr morgens gemessen, die höchsten Werte zwischen 17:00 und 18:00 Uhr. In *Bild 13* ist der Temperaturverlauf zwischen 8:00 und 20:00 Uhr am 19.07.2022 und 25.07.2022 dargestellt.
