Artikel: Sellenbüren : ein Beitrag zur Burgenkunde des Hochmittelalters in der
Schweiz

Sellenbüren

Ein Beitrag zur Burgenkunde des Hochmittelalters in der Schweiz

Von HUGO SCHNEIDER

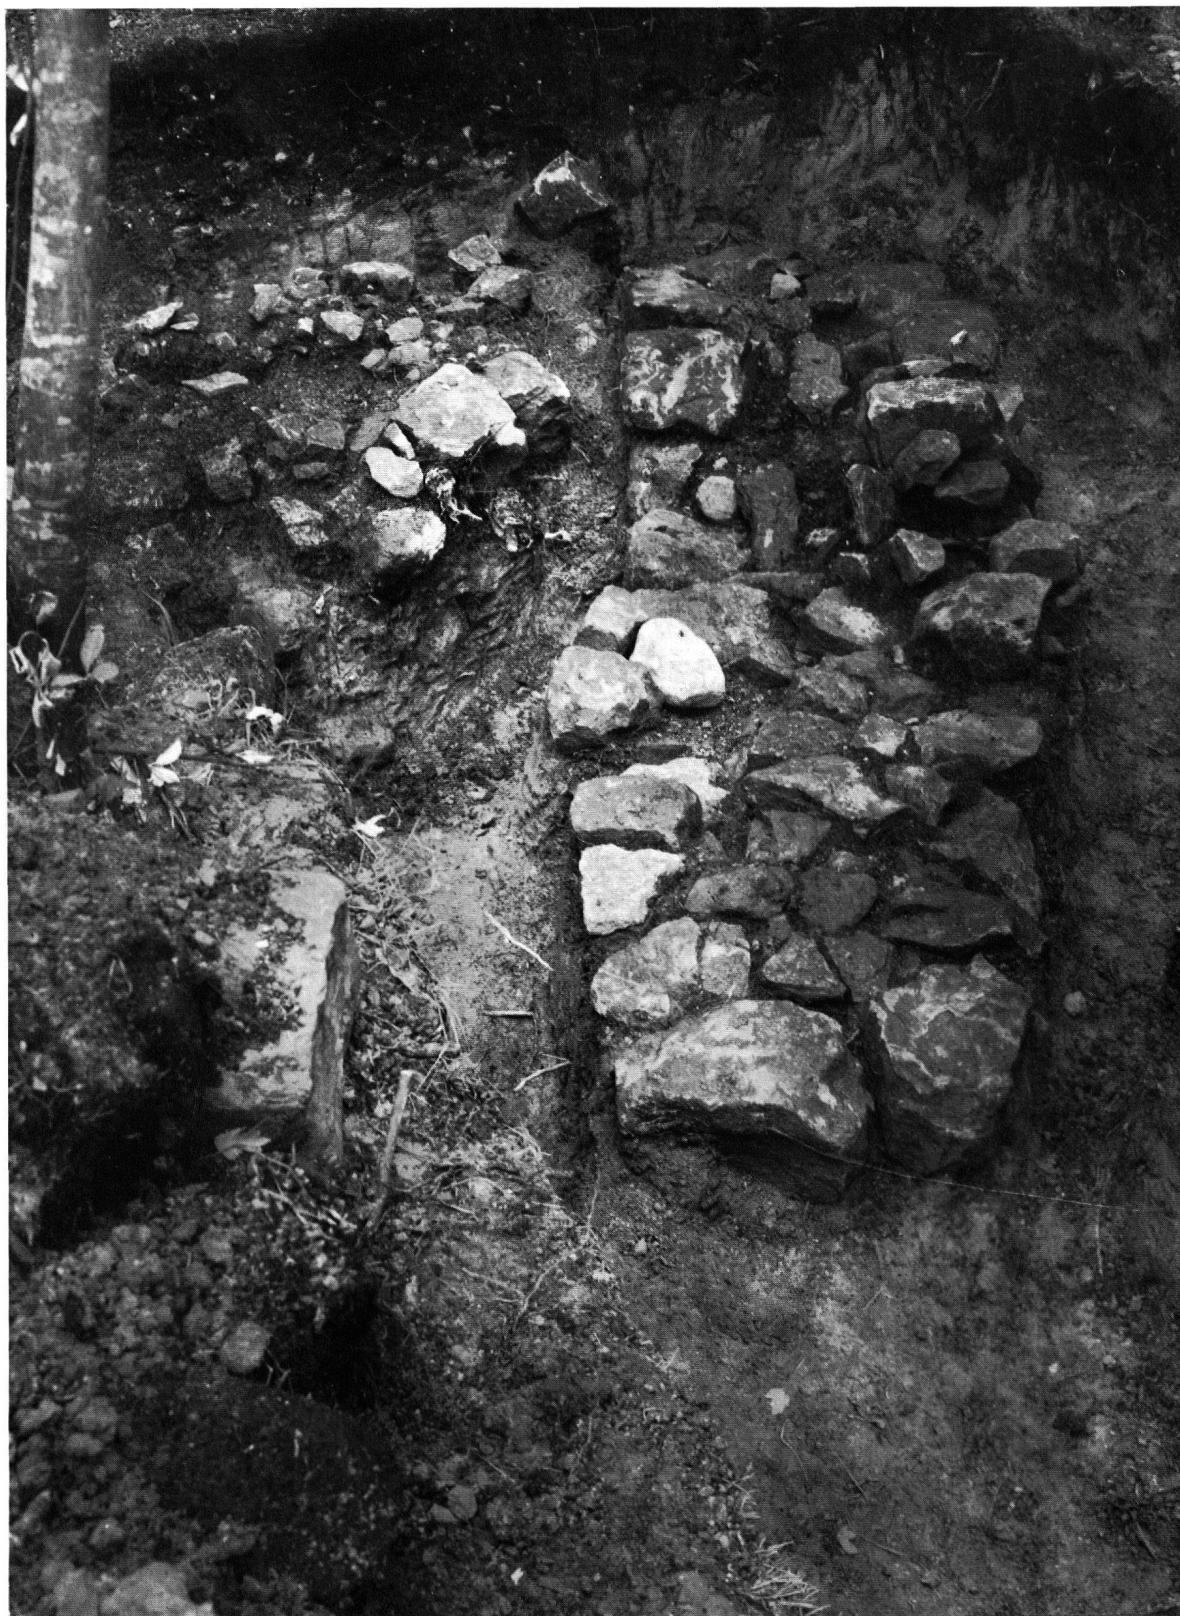
17

Feld 3, gemörtelte Mauer mit Brandspuren

Von gemauerten Elementen konnte nur in der Mitte des Feldes 3 ein 2,75 m langes und 0,75 m breites Stück gefunden werden; auch wurden Mörtelspuren festgestellt. Die westliche Kante war stark angebrannt und Kohlenrestchen fanden sich in grosser Zahl. Die unterste Steinlage war auf der Bergseite in den gewachsenen Boden eingetieft, wie dies bei der richtigen Fundamentsetzung der Fall zu sein pflegt. Ein richtiger Zusammenhang zwischen den oben erwähnten Plattenbelägen und dieser Mauerung konnte nicht gefunden werden. Die Mauerung liegt mit den Pfostenlöchern nicht parallel. Eine Zusammengehörigkeit konnte also auch hier nicht nachgewiesen werden (Abb. 17).
