Artikel: Sellenbüren : ein Beitrag zur Burgenkunde des Hochmittelalters in der
Schweiz

Autor: Schneider, Hugo

Sellenbüren

Ein Beitrag zur Burgenkunde des Hochmittelalters in der Schweiz

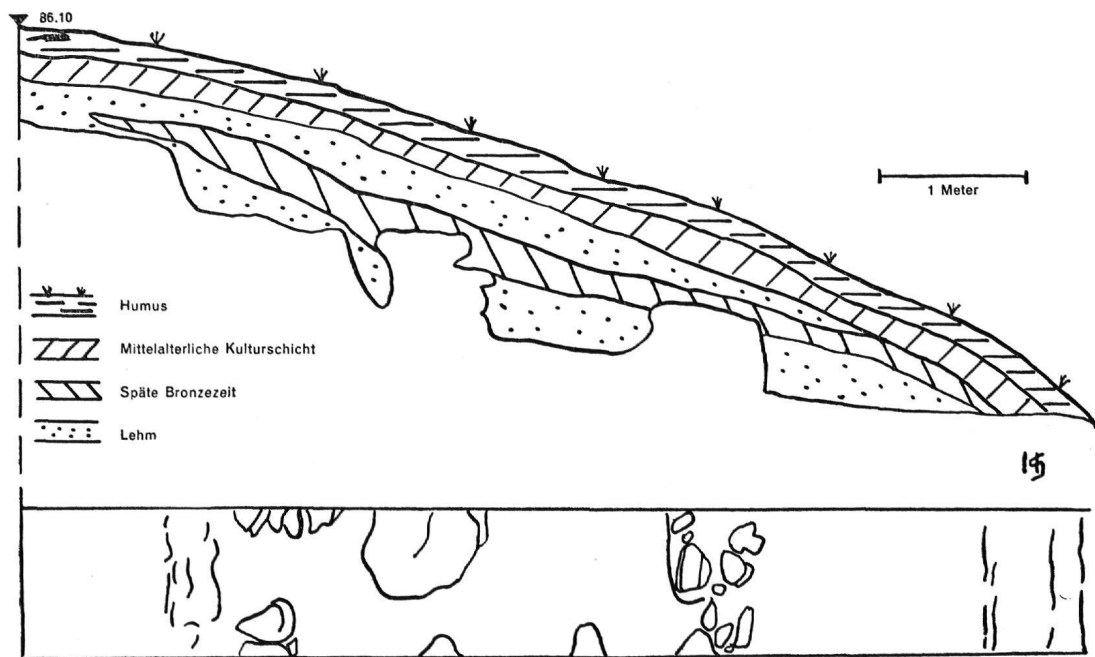
Abb. 2. Schnitt 10, südliche Wand mit den zwei Kulturschichten und Aufsicht mit bronzezeitlicher Steinsetzung

Westen. Einzelne Knauerblöcke scheinen aus der Schicht hervorgeschaut zu haben. Aus den weiteren Schnitten 2, 3, 10, 11, 12, 13 und 14 ging eindeutig hervor, dass diese unterste Kulturschicht nicht die gesamte Fläche überlagerte, sondern vielmehr in Form eines Bandes dem Abhang entlanglief. An Funden enthielt sie zahlreiche Knochen und einzelne Nester mit Keramikkleinfunden. Diese Keramik zeigte dicke Wandung, stark rote Färbung und ganz grobe Einsprengsel. Einige Randprofile befanden sich dabei, die eine Datierung in die Spätbronzezeit ermöglichten (Abb. 11).

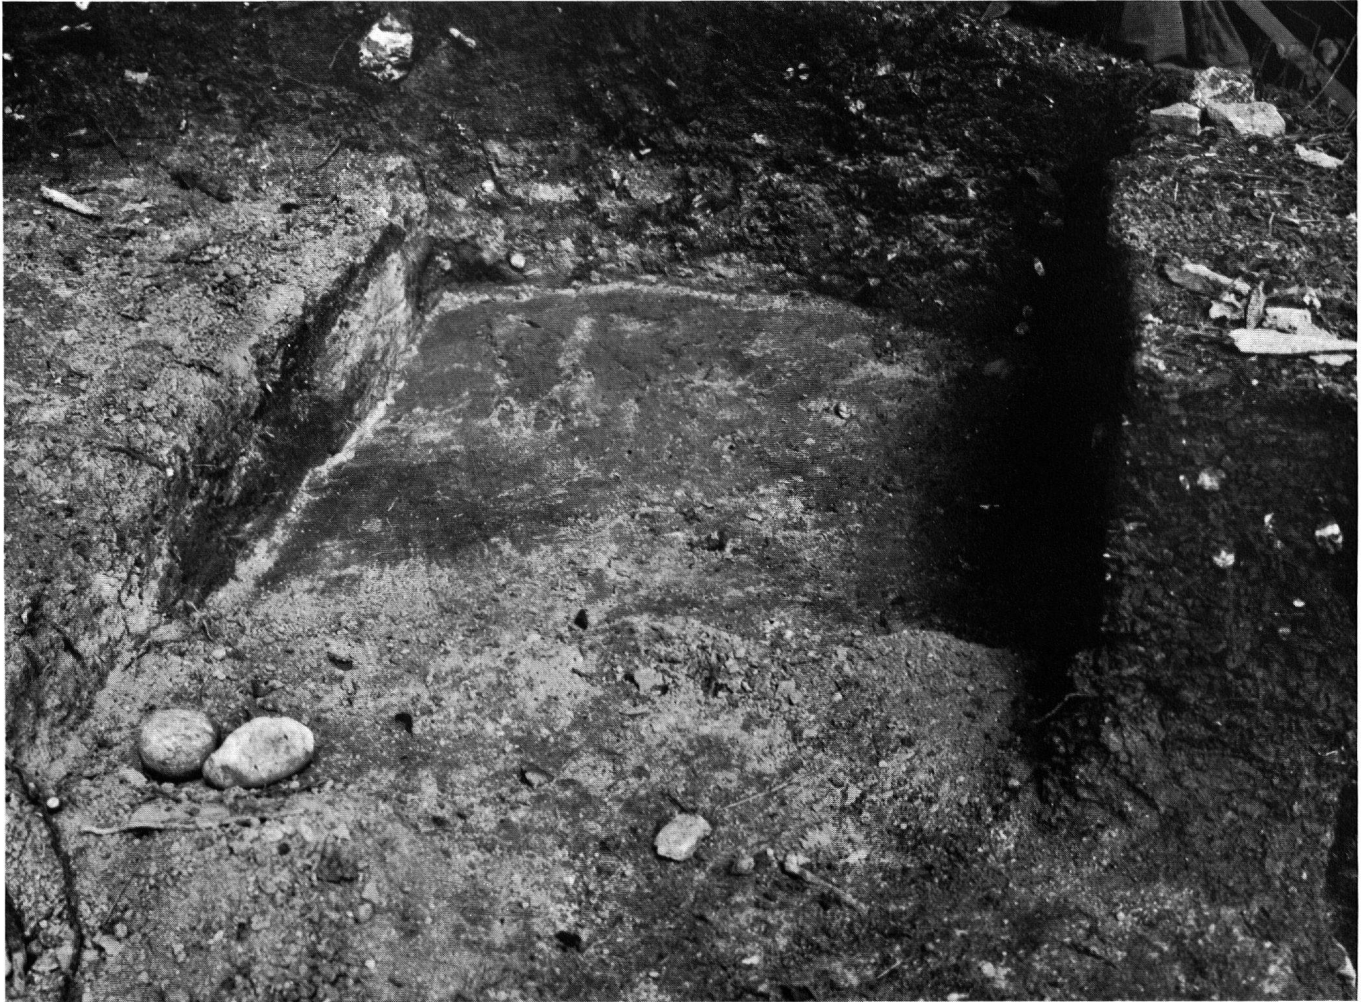
8 Feld 1 und Graben 5 mit Herdstelle, Knochen und Holzkohle

Einige spezielle Probleme stellte auch die südwestliche Flanke des Plateaus im Feld 1. Beim Glätten der einen Wand zeigten sich mit aller Deutlichkeit drei übereinanderliegende Feuerstellen. Niveauausmessungen ergaben, dass die unterste noch in der bronzezeitlichen Kulturschicht drin liegen musste. Hingegen waren die beiden höheren bereits als mittelalterlich anzusprechen, denn ihre Lage stimmte mit derjenigen der Pfeileisen, die in der Nähe gefunden wurden, absolut überein. Die alleroberste und jüngste Brandschicht vermochten wir nicht völlig freizulegen, da eine sehr schöne Buche ihr Wurzelwerk schützend darüber ausgebreitet hatte. Alle drei Feuerstellen lagen auf einer zähen Lehmschicht auf und waren mit einem starken Belag von feinsten grauer Asche bedeckt. Die starke Anhäufung von Holzkohle und von in unmittelbarer Nähe liegenden Tierknochen sowie die scharfe Grenzlinie erhärteten die Ansicht, es handle sich um Herdstellen (Abb. 5 und 8).
