Artikel: Frühmittelalterliche Gebäude und fünf Mörtelmischwerke südöstlich des
ehemaligen Chorherrenstifts im Embrach (Kanton Zürich)

Kapitel: Die archäologische Ausgrabung 1992

Die archäologische Ausgrabung 1992

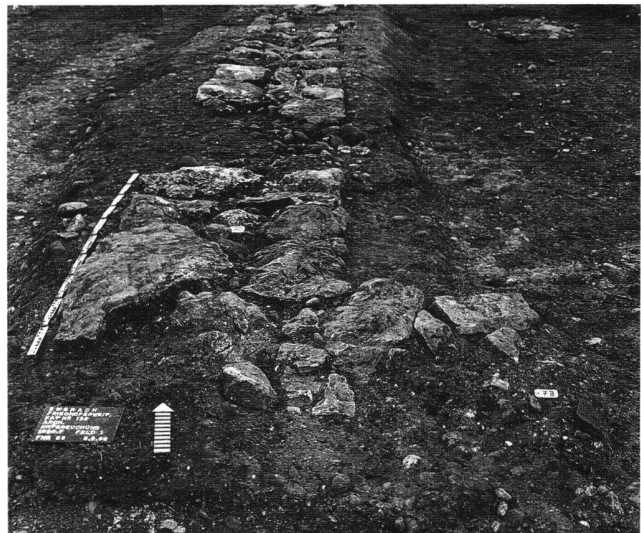
Abb. 13 Gebäude 1: Fundamentgräben 1 und 3. Blick von Süden.

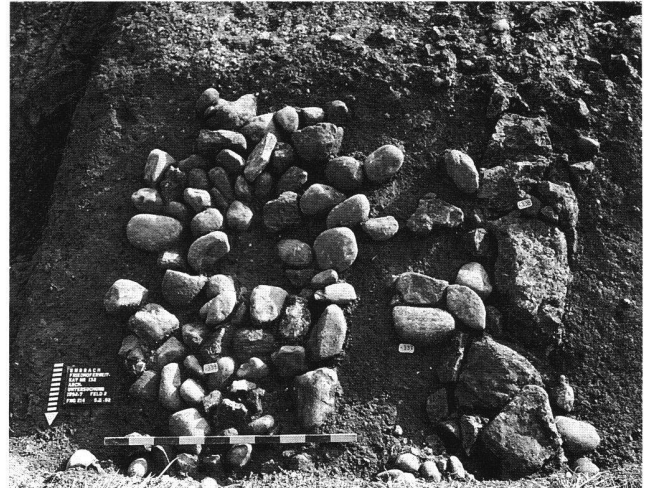
Abb. 15 Der nördliche Fundamentgraben 11 und die Pflasterung 12. Blick von Norden.

Weiter östlich ebenfalls Nord-Süd verlaufender Fundamentgraben 11 mit letzter Steinlage aus Bruchsandsteinen; diese in einer Reihe gesetzt und evtl. Schwellmauer (Abb. 15). Fundamentgraben 11 Unterkante auf Kote 429.70 und Breite ca. 0,70 m, vgl. Fundamentgraben 10. Östlich an Fundamentgraben 11: Pflasterung (PF 12) (2,60 × 1,20 m) aus Bollensteinen, darunter einzelne leicht gestellt, und aus vereinzelt Bruchsand- und Tuffsteinen (Durchmesser 15–20 cm). Zwischen Meter 505–509 dünne Schicht aus humosem, mit Bauschutt durchsetztem Material, unter anderem teilweise sekundär verbrannte Ziegelfragmente und Hüttenlehm. Dass diese ca. 10 cm dicke Schicht sich erhalten konnte, muss auf die geschützte Lage nahe der Parzellengrenze zurückgeführt werden. Anhand der Materialzusammensetzung dieser Schicht handelt es sich wohl um Abbruchmaterial der nach Norden anschliessenden Räumlichkeiten von Gebäude 1. Schuttschicht über den Nord-Süd gerichteten Fundamenten 10 und 11 laufend und kurz vor der Pflasterung 12 auslaufend.

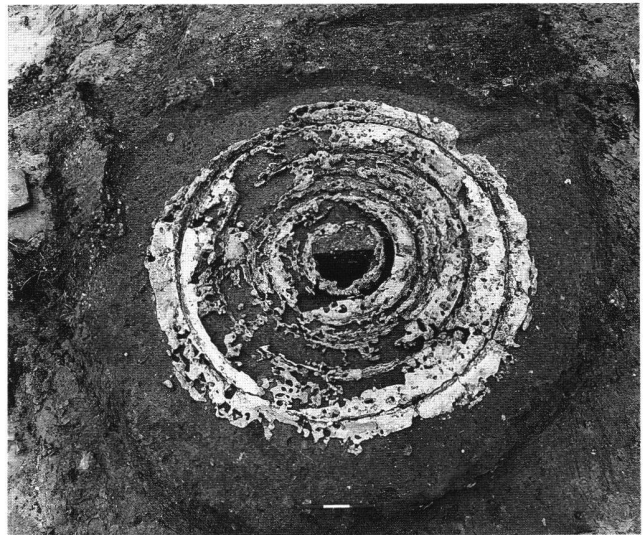
Abb. 24 Das Mörtelmischwerk 4 in der Fläche. Blick von oben.

Mörtelmischwerk 4. Befundbeschreibung (Abb. 23–24): Dieses Mörtelmischwerk war mit Abstand das am besten erhaltene. Es lag im Geviert von Gebäude 1, ca. 75 cm östlich von Fundamentgraben 5 und unmittelbar in der Nähe von Fundamentgraben 14 (Abb. 3). Die bis 8 cm mächtige Mörtelscheibe in den siltig-humosen Übergangshorizont eingetieft. Durchmesser 1,80 m. Verfüllung der Mischwerkgrube aus siltig-humosem, teilweise sandigem Material. Randbereich der Grube mit hartem, abgebundenem Mörtel, der sich vom übrigen Mörtel deutlich unterscheidet. Konzentrische Rillen (Breite ca. 3–5 cm, Abstand zwischen den Rillen 15–30 cm) auf der gesamten Fläche des Mörtel-
