**Artikel:** Le cas d'ancienne église abbatiale de Romainmôtier : restaurer une  
restauration or not restaurer une restauration

# Le cas de l'ancienne église abbatiale de Romainmôtier: Restaurer une restauration or not restaurer une restauration

par ERIC TEYSSEIRE et ERIC-J. FAVRE-BULLE\*

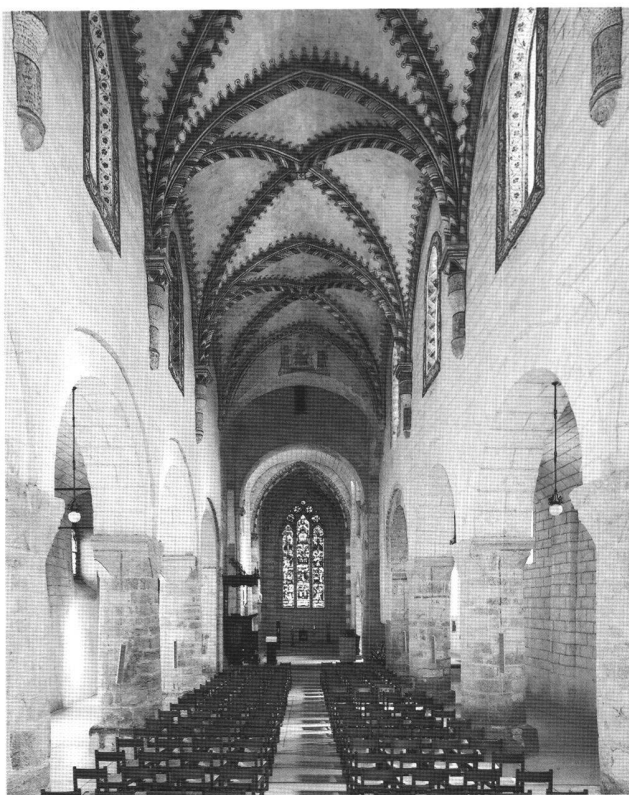
Fig. 6 Nef, vue générale en direction du chœur, après travaux. Depuis la restauration de la fin du XIX<sup>e</sup> siècle, les décors peints qui ornent les arcs de la nef (premier quart du XIV<sup>e</sup> siècle) cohabitent avec ceux des parois, de la fin du XIII<sup>e</sup> siècle; la pierre des piliers est laissée visible.

contrairement aux voûtes de la nef (fig. 6 / A 6841) qui ont conservé leur caractère médiéval.
