Artikel: Papiertapeten als baugeschichtliche Zeugen

Papiertapeten als baugeschichtliche Zeugen

von DANIEL MINDER und DANIELLE ETIENNE

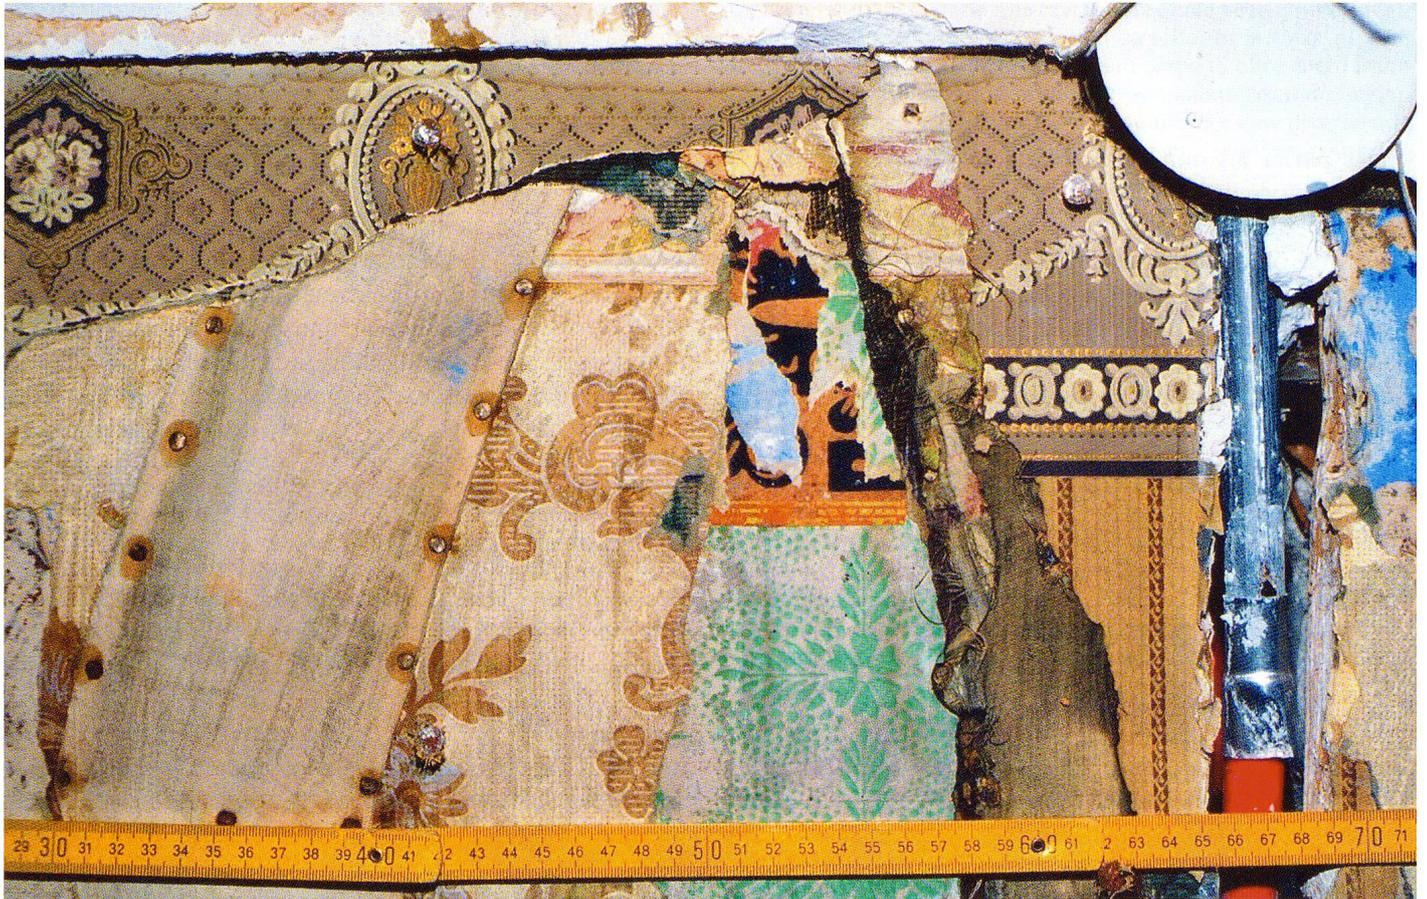
Abb. 1 Einige von ursprünglich acht Tapetenschichten in einem Raum des Hattstätterhofs Basel, Situation 2005.

Von den verschiedenen Ausstattungsteilen eines Gebäudes gehören Tapeten zu den ergiebigeren Informationsquellen für baugeschichtliche Fragezusammenhänge. Da sie eine Fülle unverwechselbarer stilistischer und technischer Merkmale aufweisen, ist es vergleichsweise einfach, sie zu identifizieren und zu datieren. Allerdings gilt es, zwischen Tapeten als Herstellungsprodukt und Tapeten in ihrer verarbeiteten Form, das heisst als Wandverkleidung, zu unterscheiden. Herstellungs- und Verarbeitungsdatum liegen zwar mehrheitlich nahe beieinander, es können jedoch auch ohne Weiteres Jahre dazwischenliegen. Dies ist unter anderem bei zeitlosen Tapetenelementen der Fall, die vom Tapezierer bedenkenlos an Lager genommen wurden: so zum Beispiel schlichte Bordüren, Marmor- oder Unitapeten. Andererseits gibt es Produkte, die aufgrund anhaltender Nachfrage über einen längeren Zeitraum hergestellt wurden – zum Beispiel die Panoramatapeten der französischen Manufaktur Zuber & Cie.¹ oder die bereits erwähnten zeitlosen Tapetenelemente. Bei der Datierung von Tapeten in situ ist also einige Vorsicht geboten. Andererseits finden sich an tapezierten Wänden oft viele unterschiedliche Elemente und Schichten, und je mehr Anhaltspunkte vorliegen, desto gesicherter ist natürlich die Grundlage für eine zuverlässige Datierung (Abb.1).

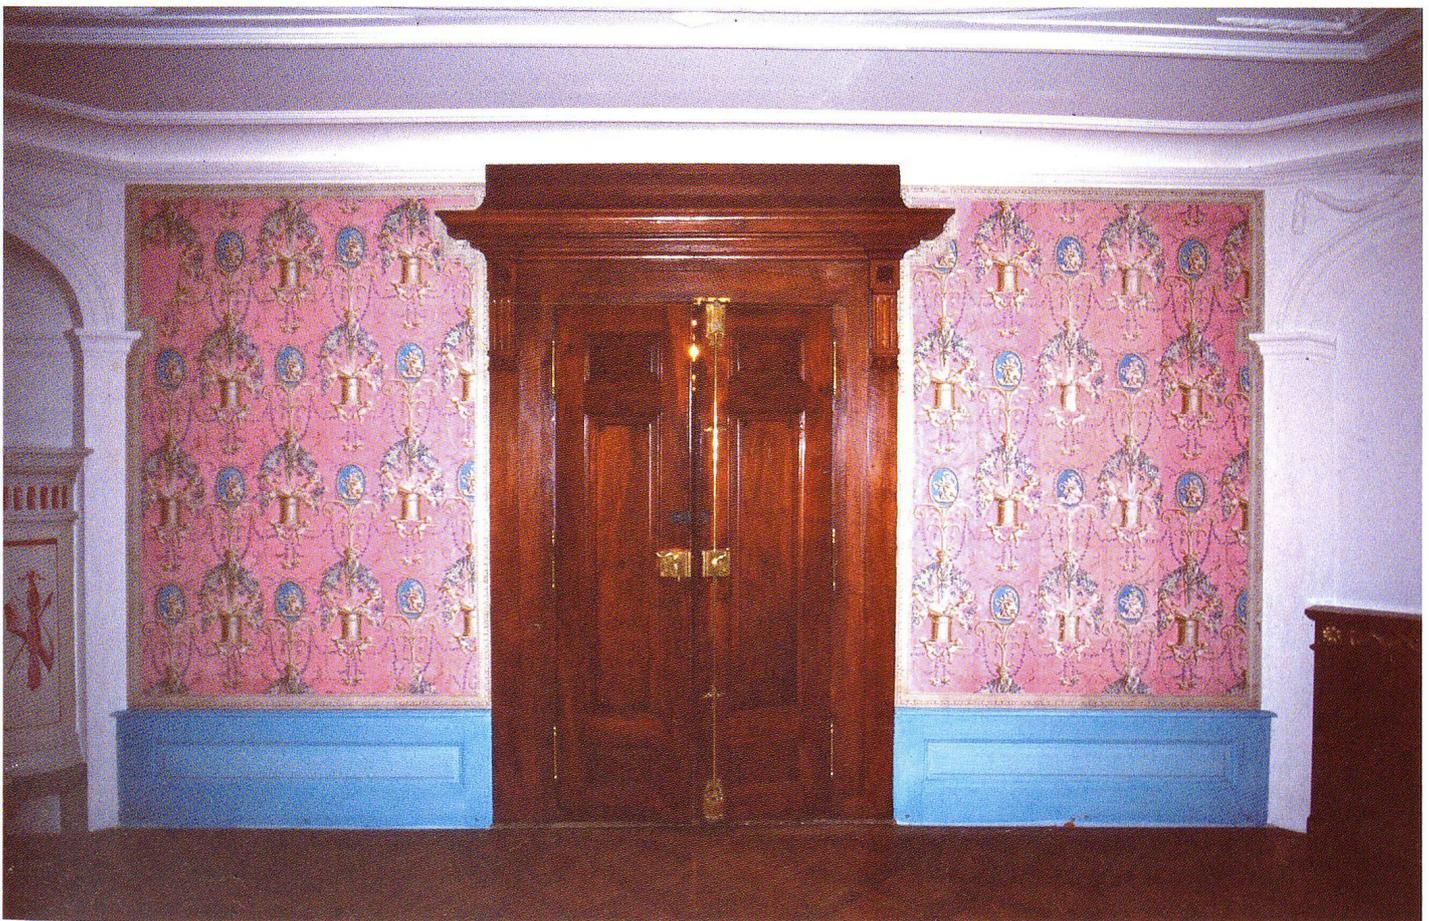
Abb. 4 Wand zur Diele nach Freilegung des Ensembles, 1999, Müllerhaus Lenzburg.

Das Ensemble besteht aus zwanzig gleichen Bahnen und einer als Zierleiste fungierenden Bordüre (Abb. 4). Bei der Tür zur Diele befinden sich je eine Fläche mit drei Bahnen, an den seitlichen Wänden je eine Fläche mit sieben Bahnen. Die vierte Fläche bildet die Aussenwand mit Täfer und drei grossen Fenstern. Das Ensemble lag hinter einer Brokattapete aus der Zeit um 1900 und diese wiederum hinter einem weissen Dispersionsanstrich. Die Autoren haben es 1990 und 1997 untersucht und zwei Jahre später freigelegt.

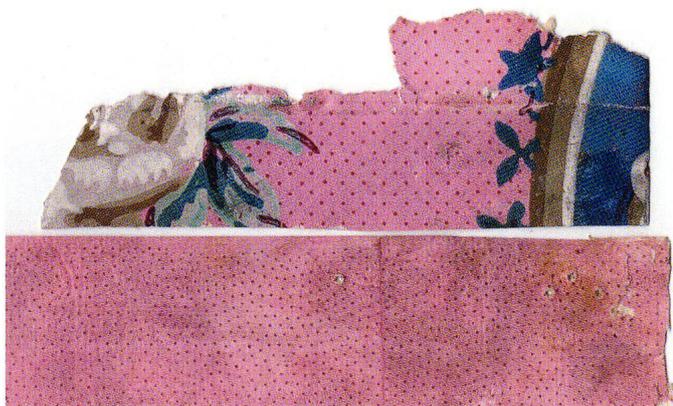
Abb. 5 Punktierter Fond der jüngeren (oben) und der älteren Arabeskontapete, 1999, Müllerhaus Lenzburg.

Das Ensemble war vollständig erhalten – mehr als das: Auf den beiden Wandfeldern zur Diele war die Arabeskontapete in zwei Schichten vorhanden, welche sich jedoch in einem Detail voneinander unterscheiden: Der Fond der älteren Schicht ist feiner punktiert als der der jüngeren (Abb. 5). Es handelt sich folglich um verschiedene Produktionen. Hierbei stellt sich die Frage, wie viele Jahre zwischen der Anbringung der beiden Tapetenschichten liegen. Eine mögliche Antwort gibt folgender Faktor: Unter günstigen Voraussetzungen bleibt eine überklebte Papiertapete nahezu unverändert in dem Zustand konserviert, den sie zum Zeitpunkt ihrer Überklebung hatte. Sie ist vor weiteren Verschmutzungen und Bereibungen geschützt, in hohem Masse auch vor Licht und Oxidation. Am deutlichsten lässt sich dies an den Rändern der ersten Arabeskenschicht beobachten. Diese blieben unter der Bordüre fast neuwertig erhalten (Abb. 6). Da sich die Erhaltungszustände der beiden Arabeskenschichten nicht wesentlich voneinander unterscheiden, muss davon ausgegangen werden, dass mindestens zwanzig, höchstens wohl fünfzig Jahre verstrichen sind, bis die jüngere der beiden Schichten aufgebracht worden ist. Die jüngere Tapete ist bezüglich ihres Erhaltungszustandes und der Punktierung des Fonds identisch mit der einzigen Schicht auf den beiden seitlichen Wänden. Der Salon wurde folglich in der ersten Hälfte des 19. Jahrhunderts vollständig neu tapeziert – zwanzig Bahnen waren dazu nötig, die entweder aus

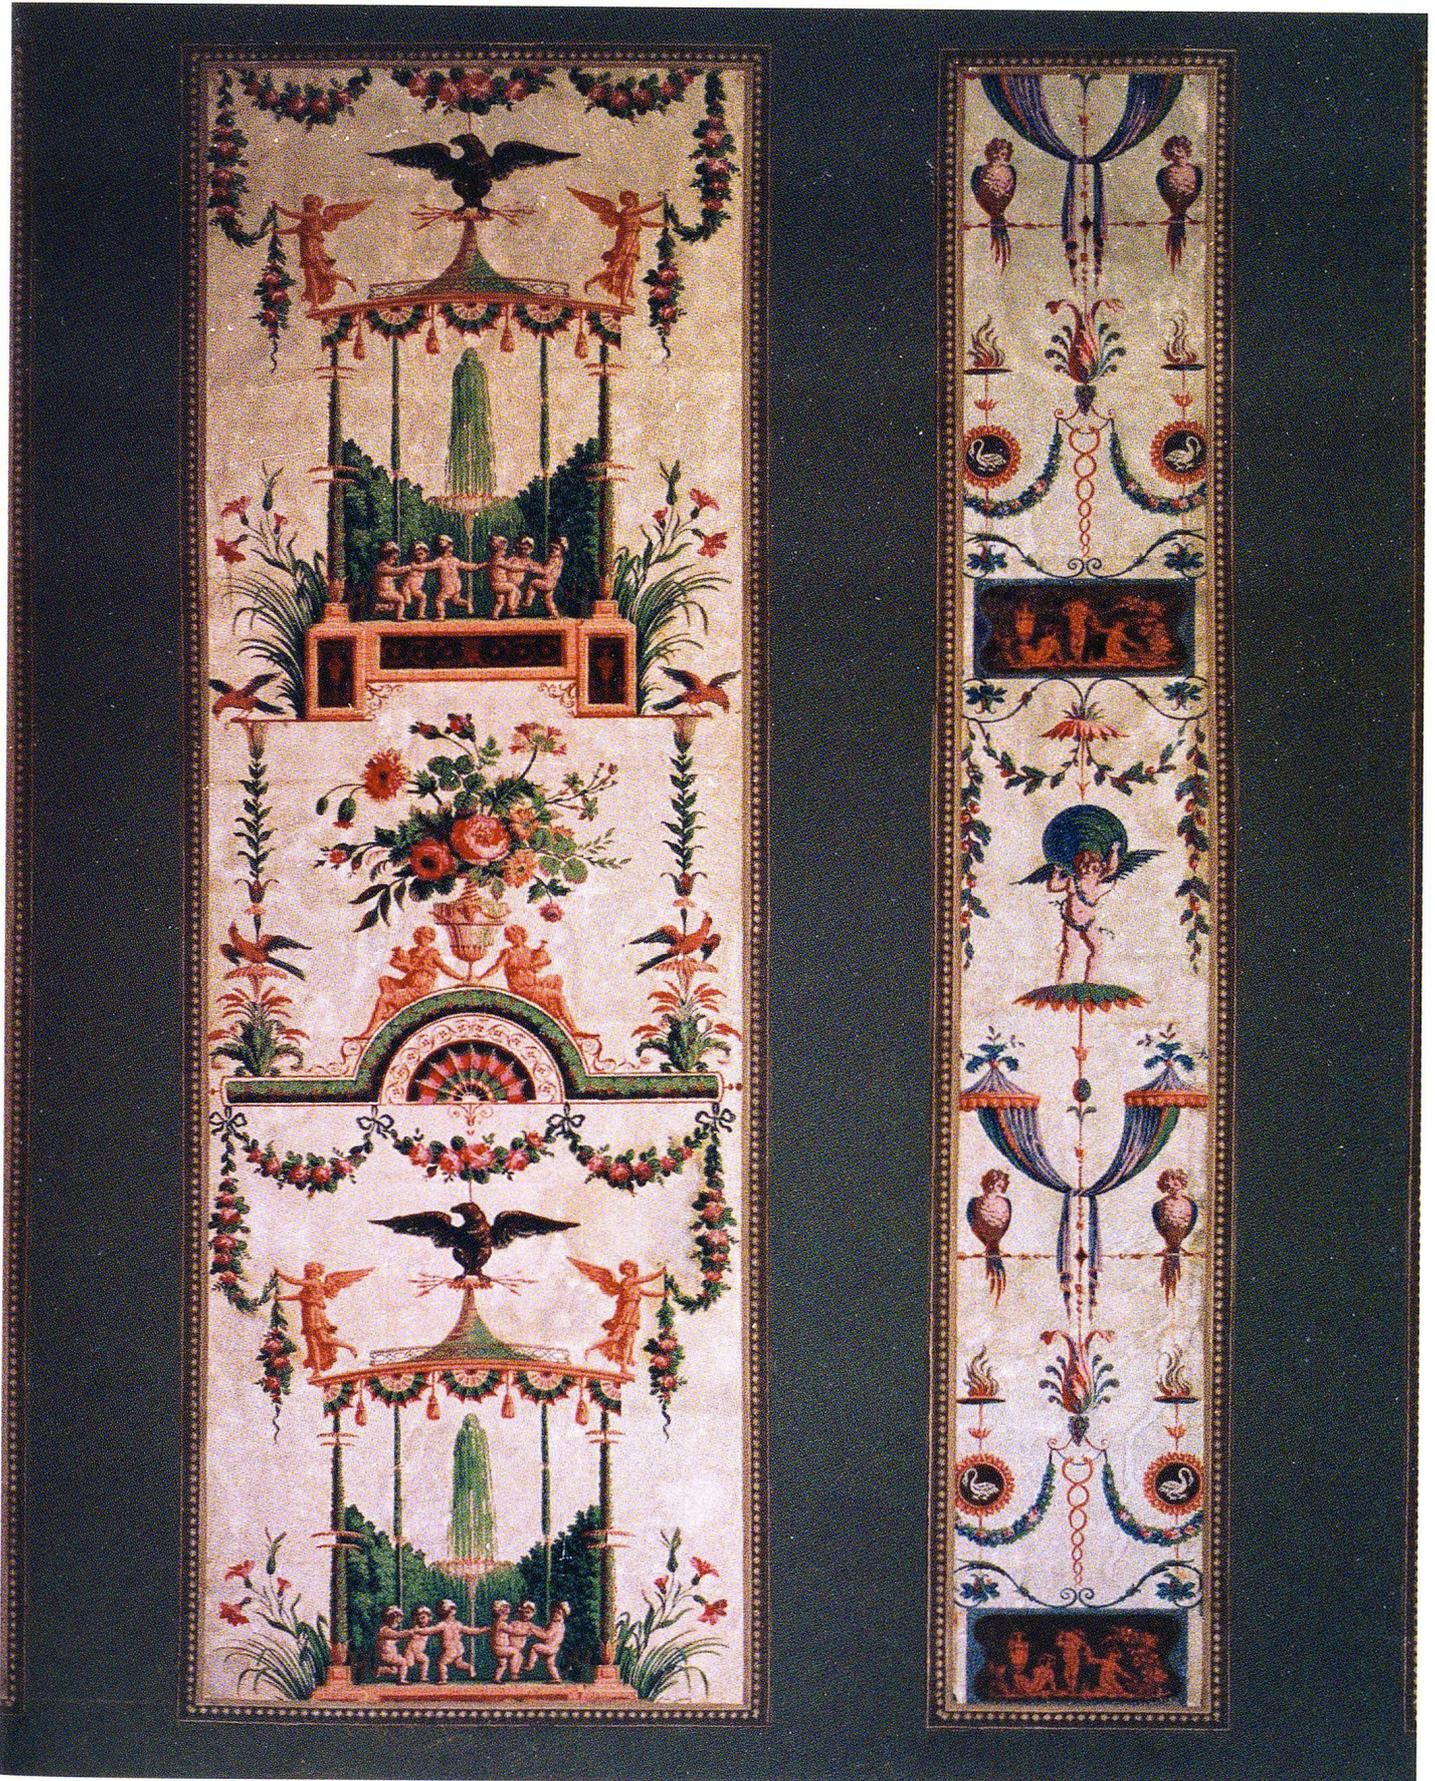
Abb. 7 Teilansicht des Ensembles in seiner Fassung von 1944. Die breite Bahn stammt von Jean-Baptiste Réveillon, Paris, um 1785; die schmale ist unbekannter Herkunft, stammt aber etwa aus der gleichen Zeit (Zuschreibungen von Ernst-Wolfgang Mick), Privathaus nahe Genf.

Das Dekor besteht alternierend aus sieben schmalen und sechs breiten Bahnen mit Arabesken; zumindest Letztere hat Mick im Jahre 1986 Jean-Baptiste Réveillon zugeschrieben und sie auf das Jahr 1785 datiert. Eine in gebrochenem Dunkelgrün gestrichene Einfassung sowie eine bräunliche Perlenstabbordüre rahmten zum Zeitpunkt der Untersuchung die einzelnen Bahnen ein. Im Alkoven befanden sich anstelle der Arabesken grau gestrichene Flächen, ansonsten war dieselbe dunkelgrüne Einfassung und Bordüre angebracht. Diese Fassung entstand 1944 (Abb. 8).² Die Gipsabglättung war in einem sehr guten Zustand und stammt zweifelsfrei aus dem Jahre 1944, da sie auch keine Spuren von älteren Tapeten und Anstrichen aufwies.

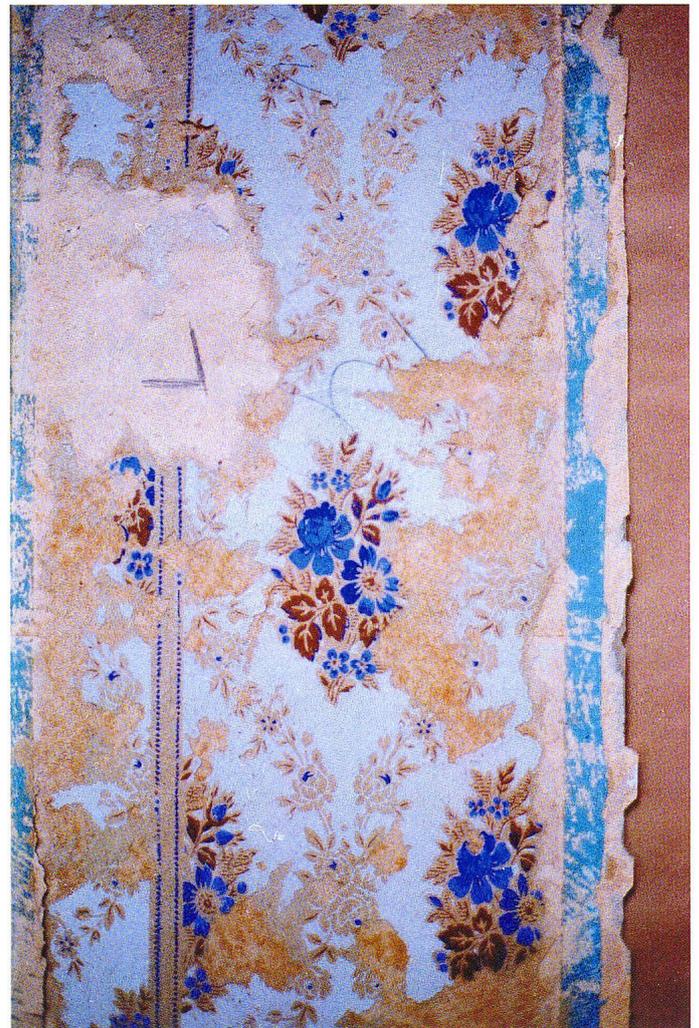
Abb. 9 Makulatursschicht auf der Rückseite einer der Tapetenbahnen. Die hier verwendete Ausspar-Technik deutet auf einen Frühdruck unbekannter Herkunft um 1760 hin (Zuschreibung von Ernst-Wolfgang Mick), Situation während Restaurierung 1986.

deren Rückseite war die originale Makulatursschicht weitgehend erhalten (Abb. 9). Bemerkenswerterweise handelt es sich dabei um eine Tapete. Mick hat sie in die 1760er Jahre datiert. Es ist eindeutig nicht die Vorgängertapete des Arabeskenensembles, denn deren Bildseite war zur Wand gerichtet. Der mutmassliche Altersunterschied zwischen der Makulatursschicht und den Arabesken beträgt aufgrund besagter stilistischer und technischer Merkmale ungefähr zwanzig Jahre. Hinweise auf das vormalige Erscheinungsbild des Ensembles finden wir an den Rändern der Bahnen. Es handelt sich um den Farbabklatsch der ursprünglichen Einfassung: eine hellblaue Unitapete. Die Komposition des Ensembles war also der Fassung von 1944 zumindest ähnlich. Das Druckbild der als Makulatur verwendeten Tapete war über weite Flächen in einem

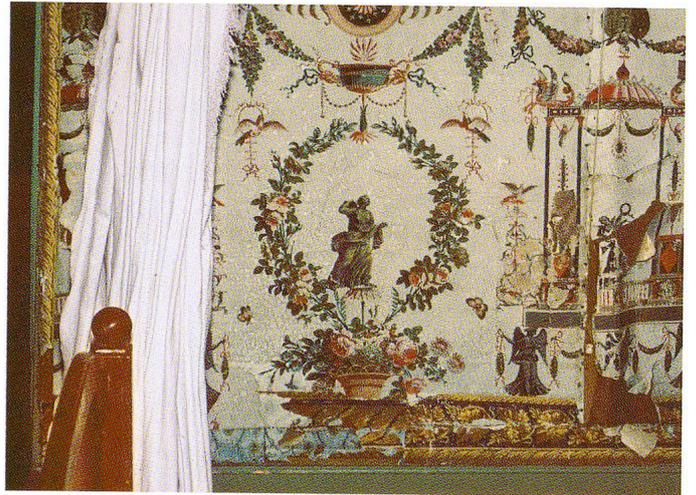
Abb. 14 Ausschnitt des Arabeskenensembles in Trois-Rods. Am rechten Bildrand die überlappend mit Nägeln befestigten Teile. Am unteren Bildrand, links von der Mitte der angestückte Rand. Rechts davon und am linken Bildrand je zwei der insgesamt vier Bordüren, Situation 1983.

Im Allgemeinen fand das Spannverfahren auf fehlenden, unebenen oder instabilen Verputzen Verwendung oder auf verformungsanfälligen Bretterwänden, wie sie etwa bei Alkoven meist anzutreffen sind. In Trois-Rods waren die Mauern uneben verputzt. Die mitsamt der Leinwand am vormaligen Standort abgenommene Tapete wurde an die Verhältnisse des Schlafzimmers angepasst und dort erneut auf Rahmen montiert. Die grösste der drei Wandflächen musste mit zwei Tapetenteilen bezogen werden, mit einer schmalen Überlappung an der Schnittstelle (Abb. 14). Sie wurden dort, wie an allen übrigen Rändern auch, mit maschinell gefertigten Paschnägeln befestigt. Da sich die zusammengesetzten Teile für die vorgegebene Fläche als zu kurz erwiesen, mussten sie zuvor am unteren Rand angestückt werden. Die Ränder wurden schliesslich mit vier verschiedenen Bordüren eingefasst – die hierbei am häufigsten verwendete hat Mick 1983 auf die Jahre 1815 bis 1820 datiert. Da besagte Bordüre über den maschinell hergestellten Nägeln lag, kann sie nicht vor diesen angebracht worden sein. Als wahrscheinlichster Zeitpunkt für die Verlegung der Tapete ist die Gesamtanlieferung um 1900 anzunehmen.

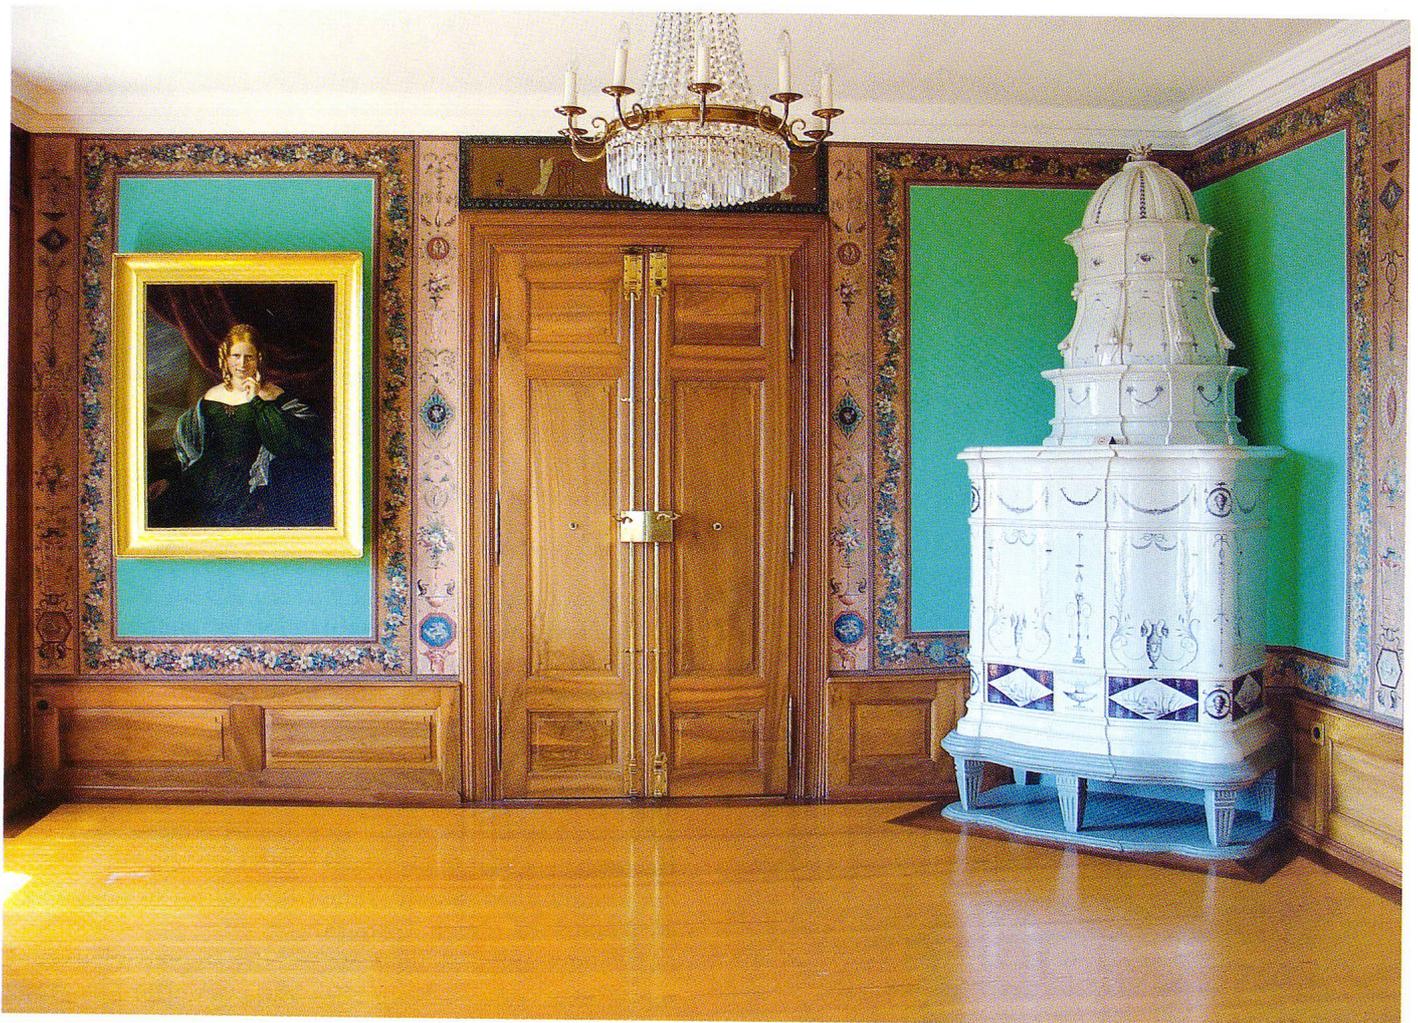
Abb. 15 Das auf die originale Fassung von 1795 restaurierte Tapetenensemble, 2006, Neue Burghalde Lenzburg.

Der Tapezierer Dieter Johann Müller vermerkte in seiner Rechnung 1796: «Der Saal erhielt eine moosgrüne Tapete, garniert mit Pilastern und Supraporten» (Abb. 15). Die Wände zu den Kabinetten bestehen grösstenteils aus dicken Brettern (Abb. 16), und die Mauer zur Diele ist teils mit Holz, teils mit Gips verkleidet. Müller überzog sie alle direkt mit einer Untertapete, verzichtete also auf einen gespannten Träger. Als Zweites verarbeitete er die grüne Unitapete, unter Aussparung der Ränder, welche anschliessend mit einer breiten Bordüre eingefasst werden sollten. Offensichtlich rechnete Müller bei diesem Schritt

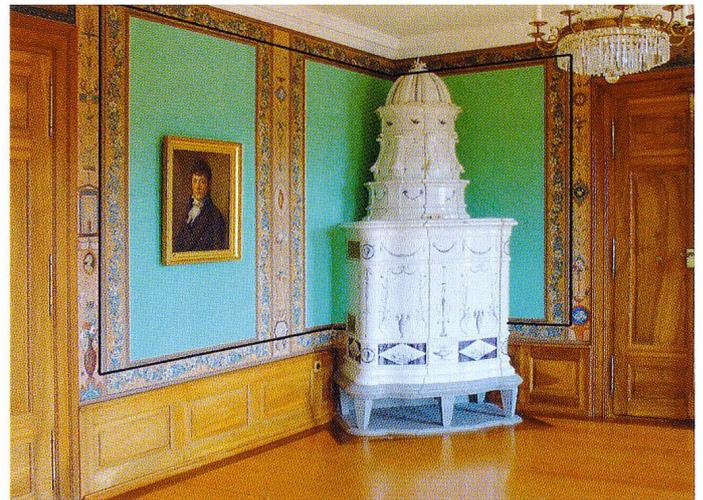
Abb. 17 Ungefähre Umriss der 1795 mit grüner Unitapete tapezierten Flächen, 2010, Neue Burghalde Lenzburg.

noch nicht mit den Pilisterelementen an den seitlichen Rändern und zur Unterteilung der breiten Wandfelder, denn seine in der Höhe knapp bemessene grüne Fläche bedeckte in der Breite unnötigerweise grössere Bereiche, die er alsdann mit den Pilastern und der Bordüre überklebte (Abb. 17).

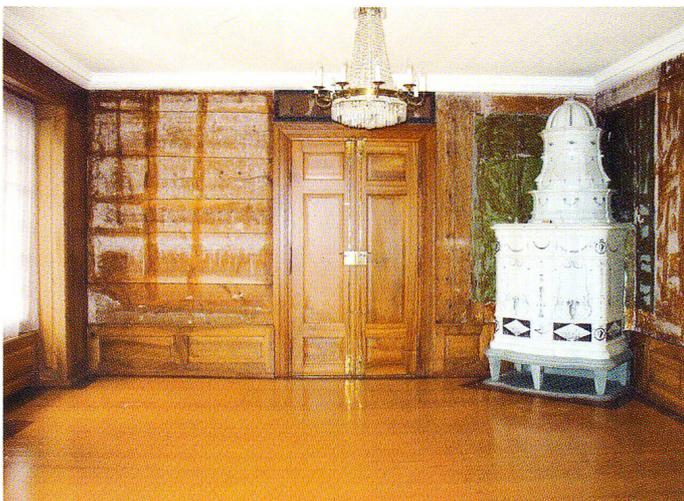
Abb. 16 Die Bretterwand zum westlich des Salons gelegenen Kabinett nach Abnahme des Tapetenensembles, 2006, Neue Burghalde Lenzburg.

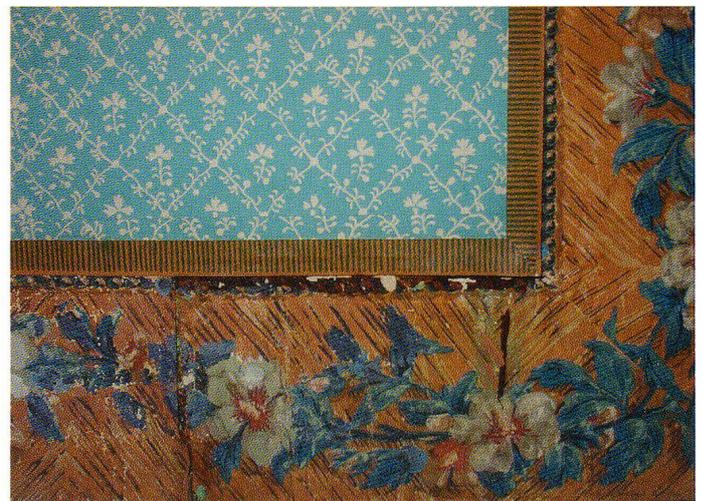
Abb. 18 Der 1967 angebrachte Ersatz für die grüne Unitapete sowie Originalbordüre mit abblättrender Malschicht, Situation 2006, Neue Burghalde Lenzburg.

1967 wurde das Ensemble umfassend überarbeitet, denn auch bei den Arabesken, Bordüren und Supraporten war mittlerweile die Malschicht an zahlreichen Stellen abgeblättert. Sämtliche grünen Flächen wurden beseitigt und ein Teil der Bordüren und Arabesken vorübergehend abgenommen. Die derart von Tapeten gesäuberten Flächen erhielten eine Abdeckung aus dünnen Hartfaserplatten. Anstelle einer grünen Unitapete kam nun eine graublaue Tapete mit schlichtem weissem Blumendekor zum Zuge (Abb. 18). Diese Wahl steht im Zusammenhang mit der Neutapezierung der angrenzenden Kabinette, wel-

Auch mit diesen Eingriffen gelang es nicht, der unruhigen Unterlage beizukommen. Da die Hartfaserplatten lediglich auf die unebenen Bretter und die abblätternde Leimfarbe aufgeklebt waren, lösten sie sich unter der Spannung, welche die nur einseitig geklebte Papierschicht (Tapete) verursachte. Zudem blätterte die Malschicht vielerorts weiterhin ab (siehe Abb. 18), sodass sich die Eigentümerschaft im Jahre 2005 für eine umfassende Konservierung und für die Rekonstruktion der ursprünglichen Fassung entschied.
