Artikel: Papiertapeten als baugeschichtliche Zeugen

Papiertapeten als baugeschichtliche Zeugen

von DANIEL MINDER und DANIELLE ETIENNE

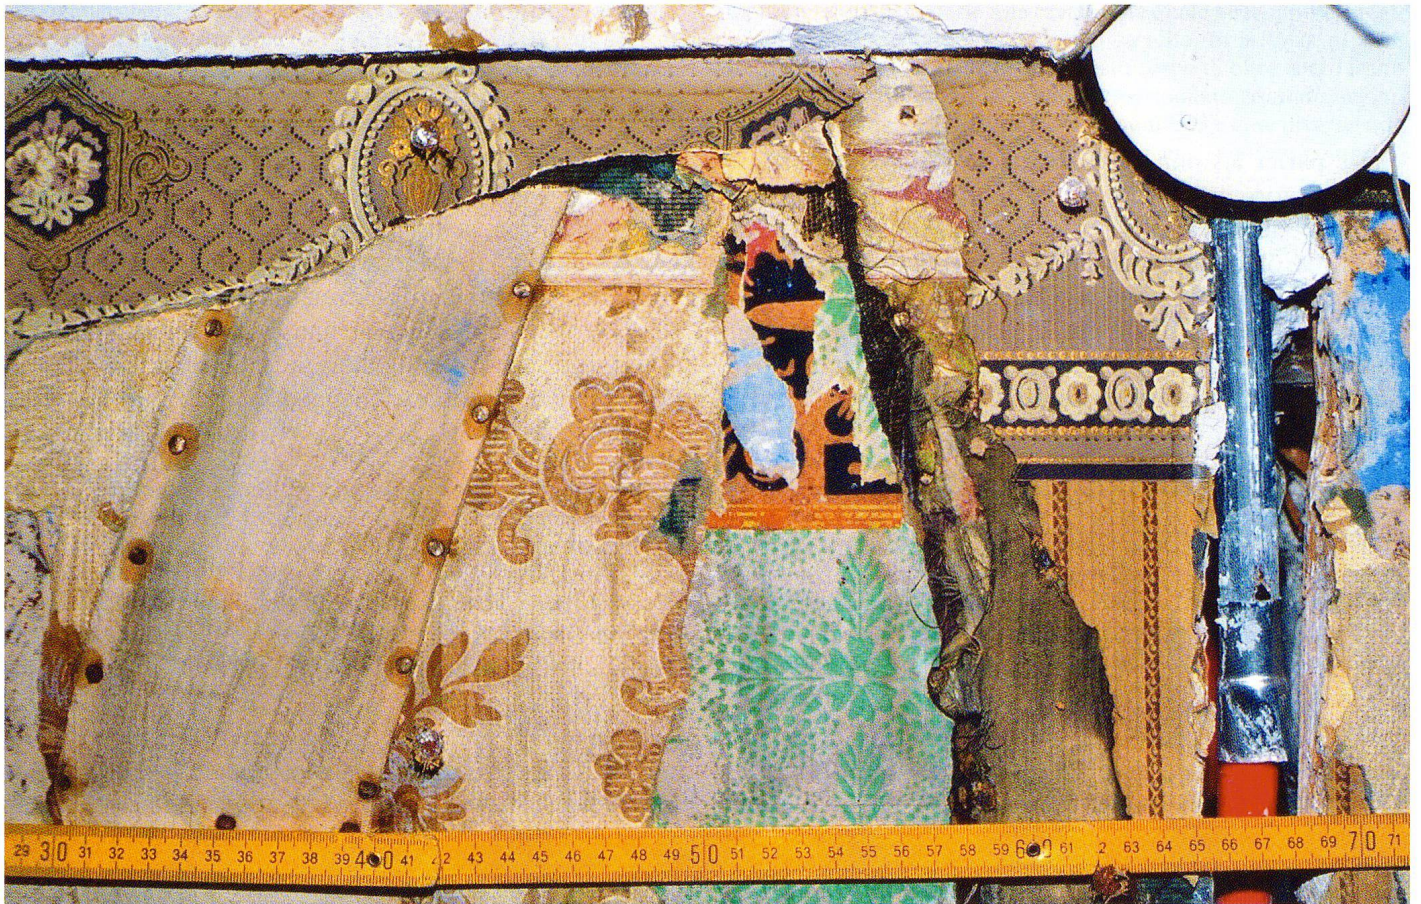
Abb. 1 Einige von ursprünglich acht Tapetenschichten in einem Raum des Hattstätterhofs Basel, Situation 2005.

Von den verschiedenen Ausstattungsteilen eines Gebäudes gehören Tapeten zu den ergiebigeren Informationsquellen für baugeschichtliche Fragezusammenhänge. Da sie eine Fülle unverwechselbarer stilistischer und technischer Merkmale aufweisen, ist es vergleichsweise einfach, sie zu identifizieren und zu datieren. Allerdings gilt es, zwischen Tapeten als Herstellungsprodukt und Tapeten in ihrer verarbeiteten Form, das heisst als Wandverkleidung, zu unterscheiden. Herstellungs- und Verarbeitungsdatum liegen zwar mehrheitlich nahe beieinander, es können jedoch auch ohne Weiteres Jahre dazwischenliegen. Dies ist unter anderem bei zeitlosen Tapetenelementen der Fall, die vom Tapezierer bedenkenlos an Lager genommen wurden: so zum Beispiel schlichte Bordüren, Marmor- oder Unitapeten. Andererseits gibt es Produkte, die aufgrund anhaltender Nachfrage über einen längeren Zeitraum hergestellt wurden – zum Beispiel die Panoramatapeten der französischen Manufaktur Zuber & Cie.¹ oder die bereits erwähnten zeitlosen Tapetenelemente. Bei der Datierung von Tapeten in situ ist also einige Vorsicht geboten. Andererseits finden sich an tapezierten Wänden oft viele unterschiedliche Elemente und Schichten, und je mehr Anhaltspunkte vorliegen, desto gesicherter ist natürlich die Grundlage für eine zuverlässige Datierung (Abb.1).

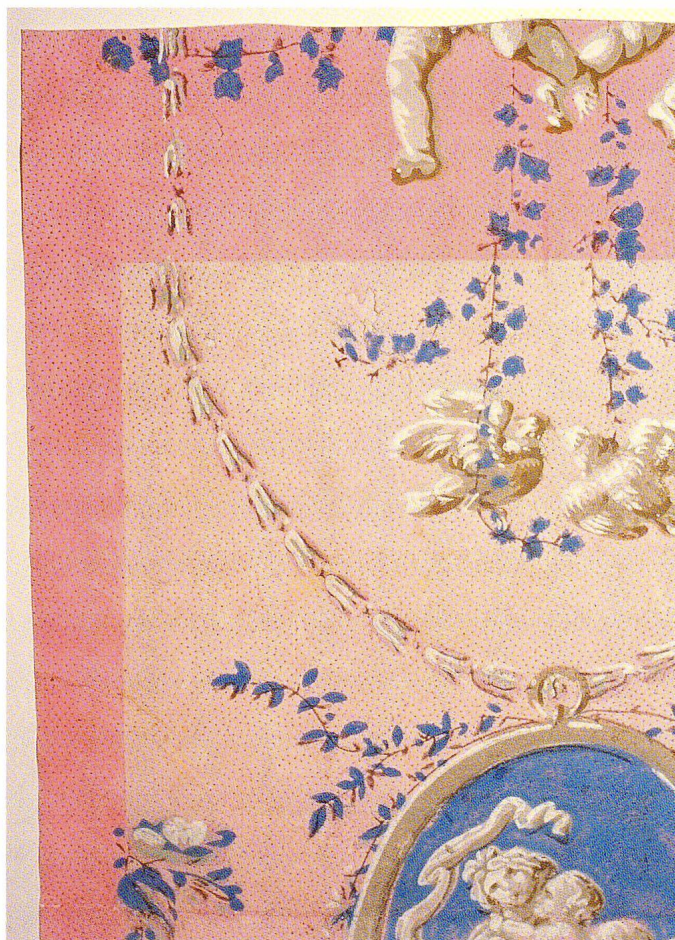
Abb. 6 Detail der älteren Arabeskontapete nach Abnahme der Bordüre am linken und oberen Rand, 1999, Müllerhaus Lenzburg.

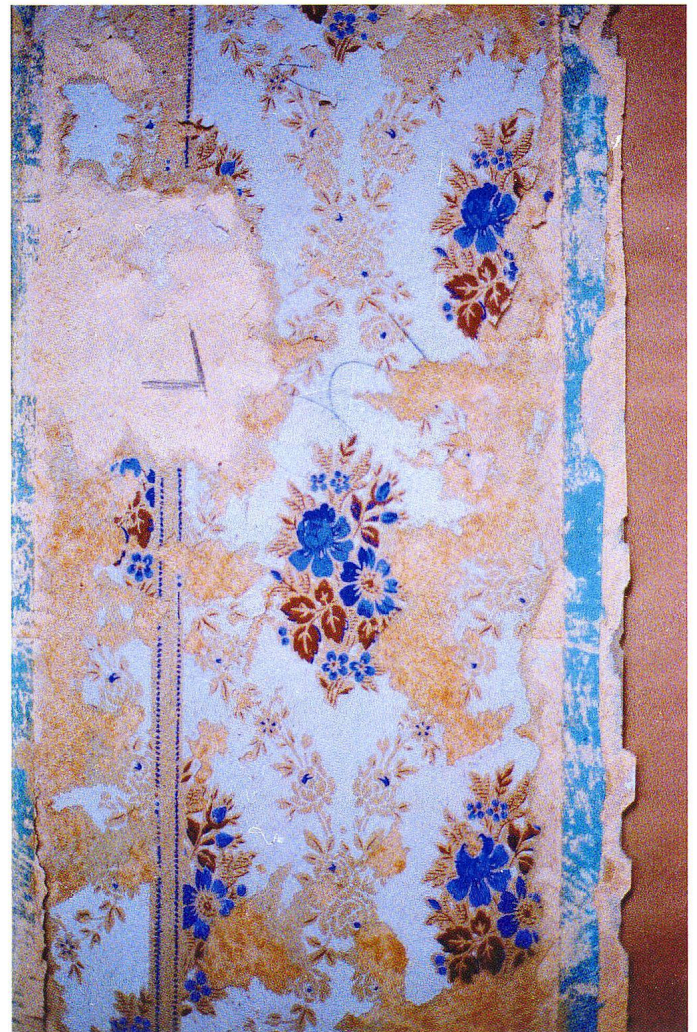
deren Rückseite war die originale Makulatursschicht weitgehend erhalten (Abb. 9). Bemerkenswerterweise handelt es sich dabei um eine Tapete. Mick hat sie in die 1760er Jahre datiert. Es ist eindeutig nicht die Vorgängertapete des Arabeskenensembles, denn deren Bildseite war zur Wand gerichtet. Der mutmassliche Altersunterschied zwischen der Makulatursschicht und den Arabesken beträgt aufgrund besagter stilistischer und technischer Merkmale ungefähr zwanzig Jahre. Hinweise auf das vormalige Erscheinungsbild des Ensembles finden wir an den Rändern der Bahnen. Es handelt sich um den Farbabklatsch der ursprünglichen Einfassung: eine hellblaue Unitapete. Die Komposition des Ensembles war also der Fassung von 1944 zumindest ähnlich. Das Druckbild der als Makulatur verwendeten Tapete war über weite Flächen in einem

Abb. 9 Makulatursschicht auf der Rückseite einer der Tapetenbahnen. Die hier verwendete Ausspar-Technik deutet auf einen Frühdruck unbekannter Herkunft um 1760 hin (Zuschreibung von Ernst-Wolfgang Mick), Situation während Restaurierung 1986.

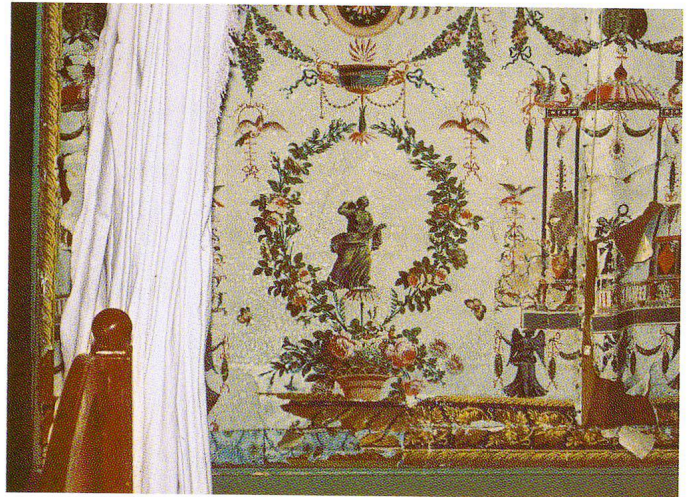
Abb. 14 Ausschnitt des Arabeskenensembles in Trois-Rods. Am rechten Bildrand die überlappend mit Nägeln befestigten Teile. Am unteren Bildrand, links von der Mitte der angestückte Rand. Rechts davon und am linken Bildrand je zwei der insgesamt vier Bordüren, Situation 1983.

Im Allgemeinen fand das Spannverfahren auf fehlenden, unebenen oder instabilen Verputzen Verwendung oder auf verformungsanfälligen Bretterwänden, wie sie etwa bei Alkoven meist anzutreffen sind. In Trois-Rods waren die Mauern uneben verputzt. Die mitsamt der Leinwand am vormaligen Standort abgenommene Tapete wurde an die Verhältnisse des Schlafzimmers angepasst und dort erneut auf Rahmen montiert. Die grösste der drei Wandflächen musste mit zwei Tapetenteilen bezogen werden, mit einer schmalen Überlappung an der Schnittstelle (Abb. 14). Sie wurden dort, wie an allen übrigen Rändern auch, mit maschinell gefertigten Paschnägeln befestigt. Da sich die zusammengesetzten Teile für die vorgegebene Fläche als zu kurz erwiesen, mussten sie zuvor am unteren Rand angestückt werden. Die Ränder wurden schliesslich mit vier verschiedenen Bordüren eingefasst – die hierbei am häufigsten verwendete hat Mick 1983 auf die Jahre 1815 bis 1820 datiert. Da besagte Bordüre über den maschinell hergestellten Nägeln lag, kann sie nicht vor diesen angebracht worden sein. Als wahrscheinlichster Zeitpunkt für die Verlegung der Tapete ist die Gesamtanlieferung um 1900 anzunehmen.

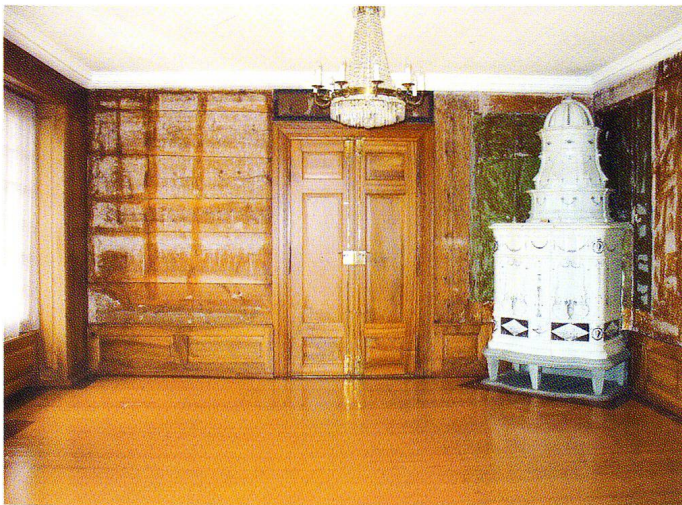
Der Tapezierer Dieter Johann Müller vermerkte in seiner Rechnung 1796: «Der Saal erhielt eine moosgrüne Tapete, garniert mit Pilastern und Supraporten» (Abb. 15). Die Wände zu den Kabinetten bestehen grösstenteils aus dicken Brettern (Abb. 16), und die Mauer zur Diele ist teils mit Holz, teils mit Gips verkleidet. Müller überzog sie alle direkt mit einer Untertapete, verzichtete also auf einen gespannten Träger. Als Zweites verarbeitete er die grüne Unitapete, unter Aussparung der Ränder, welche anschliessend mit einer breiten Bordüre eingefasst werden sollten. Offensichtlich rechnete Müller bei diesem Schritt

Abb. 16 Die Bretterwand zum westlich des Salons gelegenen Kabinett nach Abnahme des Tapetenensembles, 2006, Neue Burghalde Lenzburg.

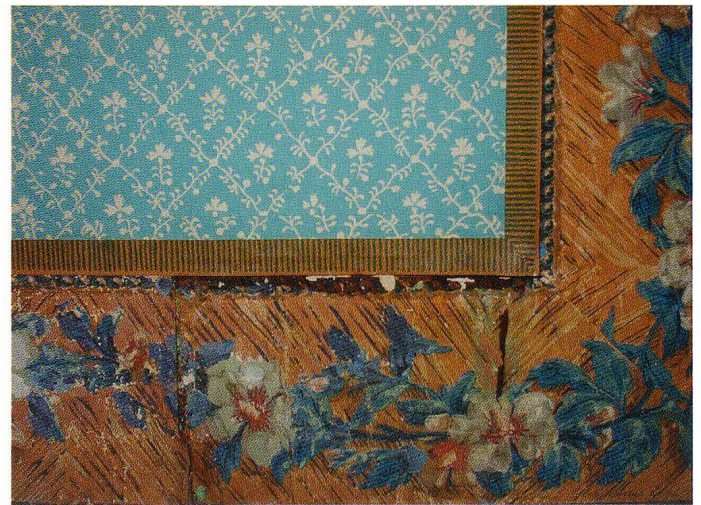
Abb. 18 Der 1967 angebrachte Ersatz für die grüne Unitapete sowie Originalbordüre mit abblättrender Malschicht, Situation 2006, Neue Burghalde Lenzburg.

Im Laufe der Jahre litt das Ensemble unter den durch die Holzunterlage verursachten Spannungen. Die grünen Felder wurden zu einem unbekanntem Zeitpunkt erneuert, zumindest im Umkreis der beiden Öfen. Dort wurde die Bretterwand mit Gips geglättet und mit grüner Leimfarbe gestrichen. Spätestens 1950, wie auf einer zeitgenössischen Aufnahme zu erkennen ist, waren die grünen Felder in einem desolaten Zustand.

1967 wurde das Ensemble umfassend überarbeitet, denn auch bei den Arabesken, Bordüren und Supraporten war mittlerweile die Malschicht an zahlreichen Stellen abgeblättert. Sämtliche grünen Flächen wurden beseitigt und ein Teil der Bordüren und Arabesken vorübergehend abgenommen. Die derart von Tapeten gesäuberten Flächen erhielten eine Abdeckung aus dünnen Hartfaserplatten. Anstelle einer grünen Unitapete kam nun eine graublaue Tapete mit schlichtem Weissm Blumendekor zum Zuge (Abb. 18). Diese Wahl steht im Zusammenhang mit der Neutapezierung der angrenzenden Kabinette, wel-

che zwecks Vereinheitlichung mit derselben Tapete ausgekleidet wurden. Im Salon wurden die an der Wand verbliebenen sowie die wieder angebrachten originalen Elemente retuschiert, womit die Sanierung abgeschlossen war.

Auch mit diesen Eingriffen gelang es nicht, der unruhigen Unterlage beizukommen. Da die Hartfaserplatten lediglich auf die unebenen Bretter und die abblätternde Leimfarbe aufgeklebt waren, lösten sie sich unter der Spannung, welche die nur einseitig geklebte Papierschicht (Tapete) verursachte. Zudem blätterte die Malschicht vielerorts weiterhin ab (siehe Abb. 18), sodass sich die Eigentümerschaft im Jahre 2005 für eine umfassende Konservierung und für die Rekonstruktion der ursprünglichen Fassung entschied.
