Chantier de conservation et de restauration des papiers peints chinois au château de Maintenon : deux protocoles d'intervention conduits parallèlement, l'intervention *in situ*, avec ou sans dépose

par HÉLÈNE CHARBEY

Intervention de dépose et de repose

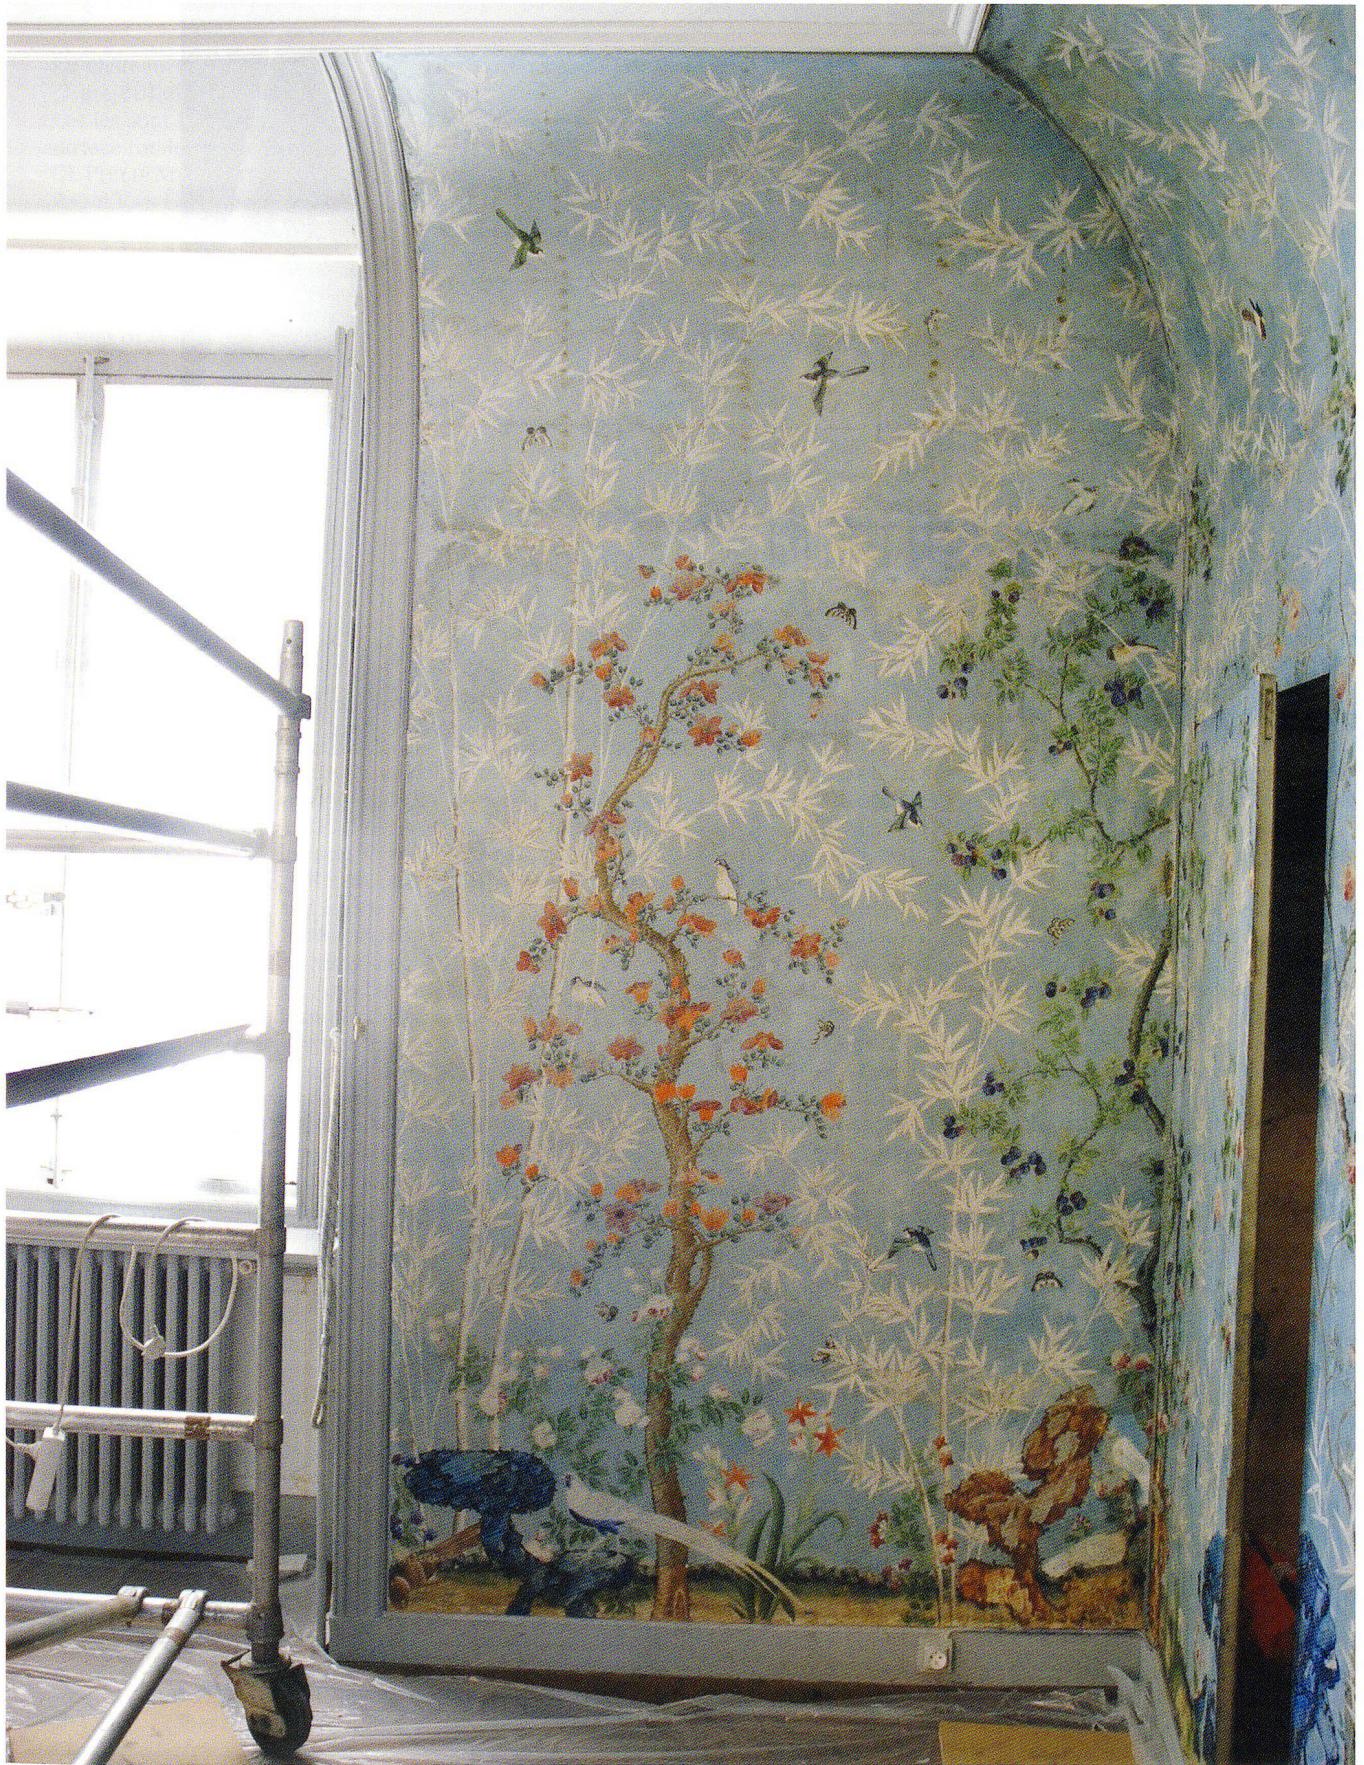
Fig. 8 Le mur après repose.

Pour se configurer à l'espace, des tasseaux en bois tendre ont été vissés sur le mur en reproduisant un claustra (fig. 5).¹⁷ Trois différentes couches de papier japonais¹⁸ ont été ensuite collées à la colle d'amidon (fig. 6).¹⁹ La première couche, constituée de feuilles de 1 m², est collée sur les montants en bois. La seconde, des feuilles de 50 cm² découpées en sens travers, est collée en plein sur la première. La troisième couche est constituée de deux épaisseurs de feuilles de 20 cm² découpées dans des sens croisés et collées sur les bords. Les collages sont répartis sur toute la surface, n'entraînant pas de tension ponctuelle. Le papier peint restauré a été reposé en 2009 (fig. 7–8).

La réversibilité de cette méthode est bonne, car le papier peint peut être déposé de son support rapidement, à sec, en passant une spatule en bambou entre les différentes couches de papier japonais.
