**Artikel:** Die mittelalterlichen Blockbauten im Dorfbachquartier : Bauforschung,  
Dokumentation, Befunde

# Die mittelalterlichen Blockbauten im Dorfbachquartier

## Bauforschung, Dokumentation, Befunde

von ULRIKE GOLLNICK

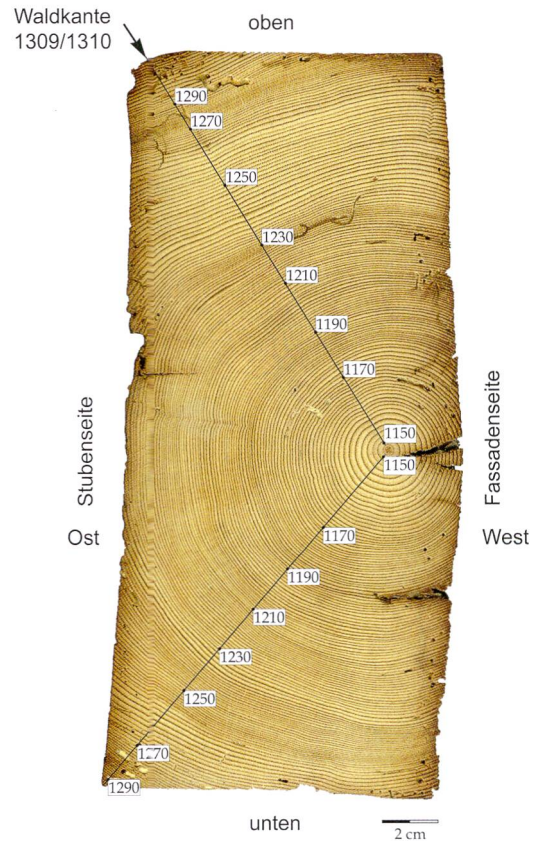
Abb. 13 Haus Gütschweg 11. Präparierter Balkenabschnitt der Westfassade mit den Jahrringen vom Wachstumsbeginn im Jahr 1150 bis zum Fällen im Winterhalbjahr 1309/10.

Dazu werden die Jahrringbreiten von verbauten Hölzern anhand von 5 mm dicken Bohrkernen, Balkenabschnitten oder Fotografien gemessen.
