**Artikel:** Die Schwarze Stube im neuen Kontext : Konzept, Restaurierung und  
Präsentation im Forum Schweizer Geschichte Schwyz

# Die Schwarze Stube im neuen Kontext – Konzept, Restaurierung und Präsentation im Forum Schweizer Geschichte Schwyz

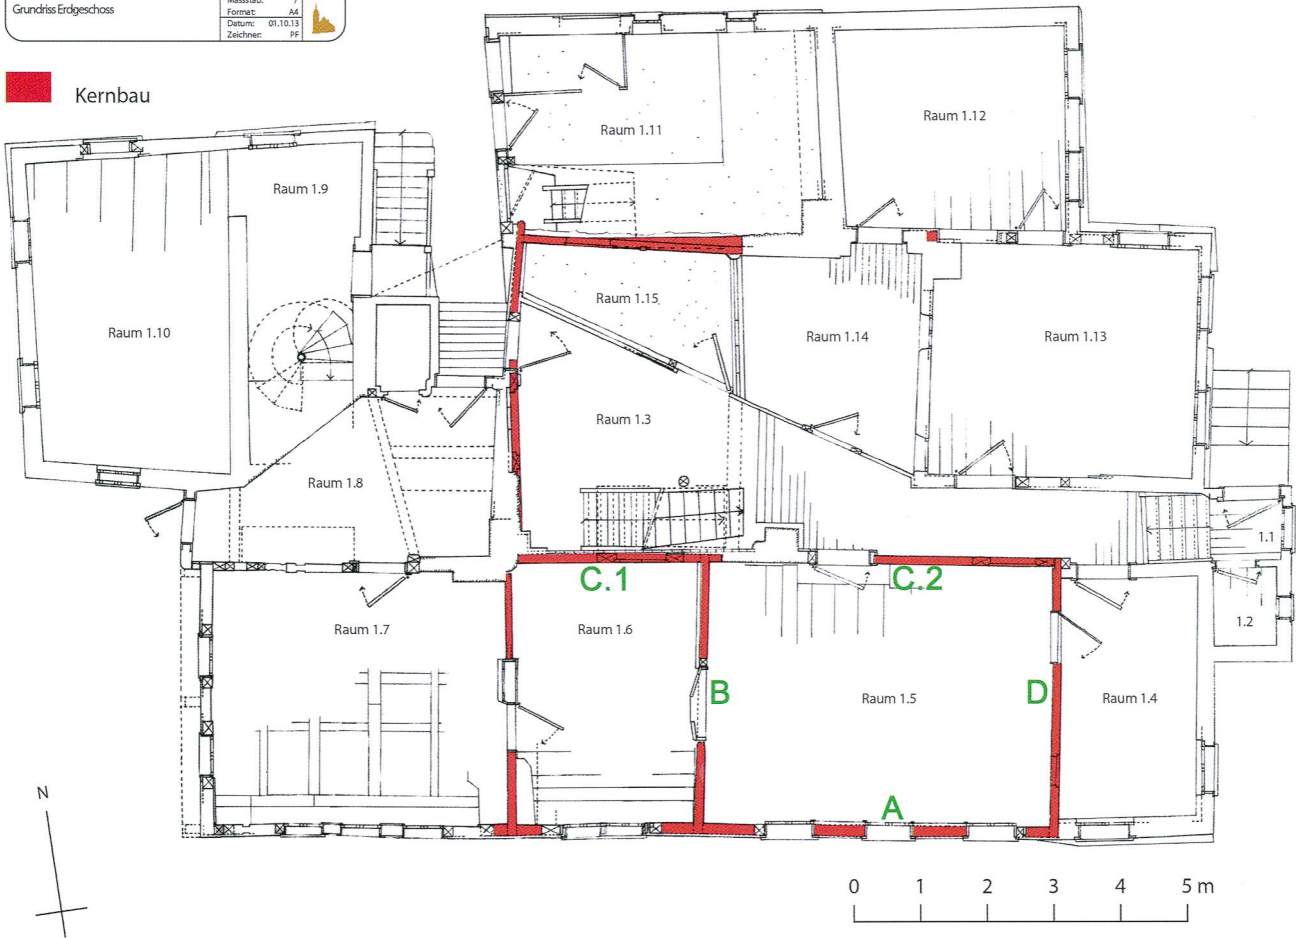
Abb. 1 Grundriss der beiden Stuben vom Haus am Gütschweg 11/13 mit den definierten Wand- und Raumbezeichnungen.

Nach dem Ausbau der Schwarzen Stube am originalen Standort in Schwyz (Abb. 1) wurden die Bauteile sowie weitere Teile aus angrenzenden Räumen in ein Zwischenlager in Arth-Goldau transportiert. Für diese temporäre Lagerung mussten das lose Fugenmaterial zwischen den Balken sowie lose Kittbereiche auf dem Trägerholz bereits im originalen eingebauten Zustand gefestigt werden.<sup>5</sup> Zudem wurde zum Schutz die gesamte Malschicht aus dem 16. Jahrhundert flächig mit Cyclododecan<sup>6</sup> überzogen.

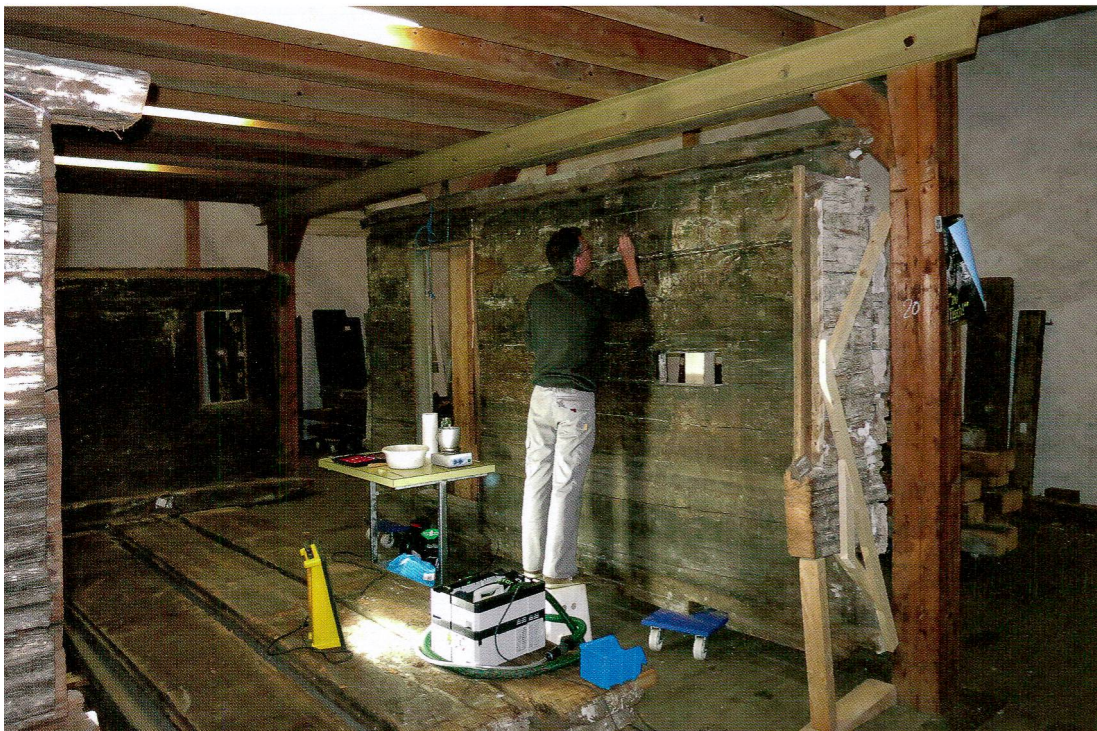
Abb. 2 Festigungsmassnahmen im Depot Arth-Goldau als Vorbereitung für den Transport ins Sammlungszentrum, 2015.

Für die notwendigen konservatorisch-restauratorischen Massnahmen erwies es sich als sinnvoll, die ausgewählten Bauelemente ins Sammlungszentrum des Schweizerischen Nationalmuseums nach Affoltern am Albis (SZ) zu bringen.<sup>8</sup> Vor diesem Transport erwiesen sich abermals partielle Festigungsmassnahmen der losen Kittmasse zwischen den Balken der Wände B und D als notwendig (Abb. 2). Die ausgewählten Bereiche wurden vorab trocken gereinigt und durch Unterspritzen mit 2-prozentigem Hausenblasenleim gefestigt. Um bei weiteren Bewegungen der Balken einen Bruch der Kittmasse zu vermeiden, wurde diese nur an einem der beiden Balken gefestigt.

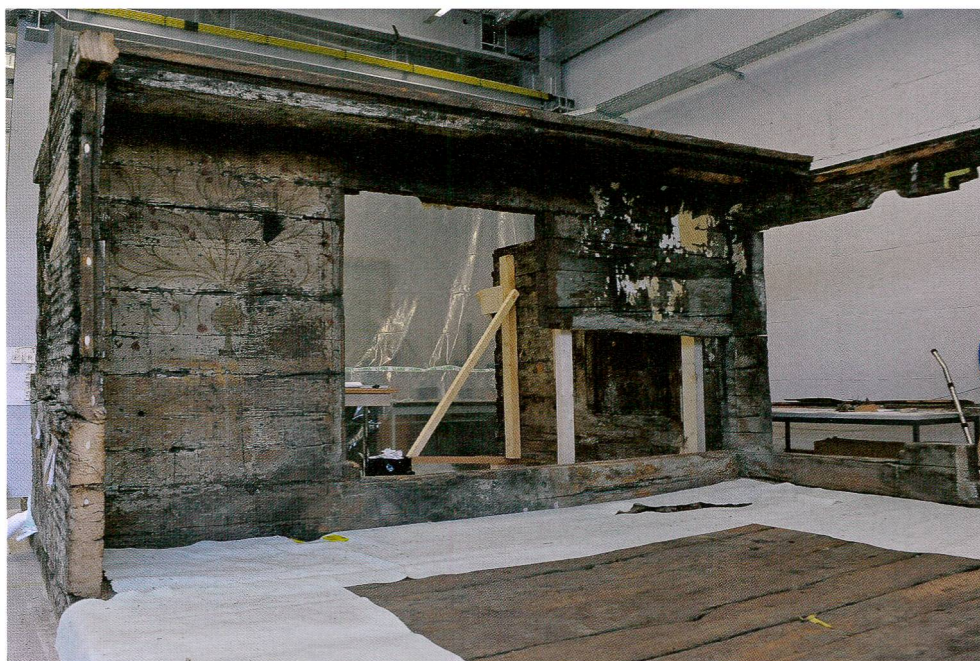
Abb. 5 Wand B mit der ersten Deckenbohle und Deckenbalken.

Die erste Deckenbohle sowie der erste Deckenbalken wurden von der Wand B ausgehend auf die Wandober-

kanten gelegt (Abb. 5). Bei den Bohlen handelt es sich um die originalen Bauteile aus der Schwarzen Stube, die wieder in der korrekten Reihenfolge angebracht wurden. Die vier Deckenbalken stammen aus dem angrenzenden Raum. Die Reihenfolge für die Montage der Decke erfolgte gemäss Konzept. Die Deckenbalken weisen seitlich über die gesamte Länge eine Nut auf, in welche die Deckenbohlen eingeschoben sind. Da diese Balken und Bohlen bisher nicht miteinander verbaut waren, mussten die Nuten an den Balken und die Falze an den Bohlen teilweise leicht angepasst werden.

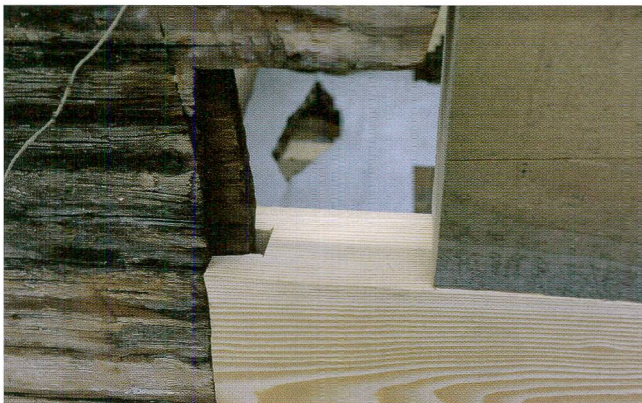
Abb. 7 Detail des Anschlusses einer Ergänzung an das Original an Wand A.

Die ergänzten Bauteile wurden in den originalen Dimensionen ausgeführt, wobei Flucht und Kontur der bestehenden Balken den Verlauf der Ergänzungen bestimmten. Die Bearbeitungsspuren wurden bewusst möglichst originalgetreu angebracht, so weisen alle Ergänzungen im Sichtbereich handgeschroppte<sup>17</sup> Flächen und Sägespuren an den Stirnkanten auf. Die Ergänzungen werden bei der farblichen Anpassung genügend klar vom Original abgegrenzt, um sie als solche erkennbar zu machen.

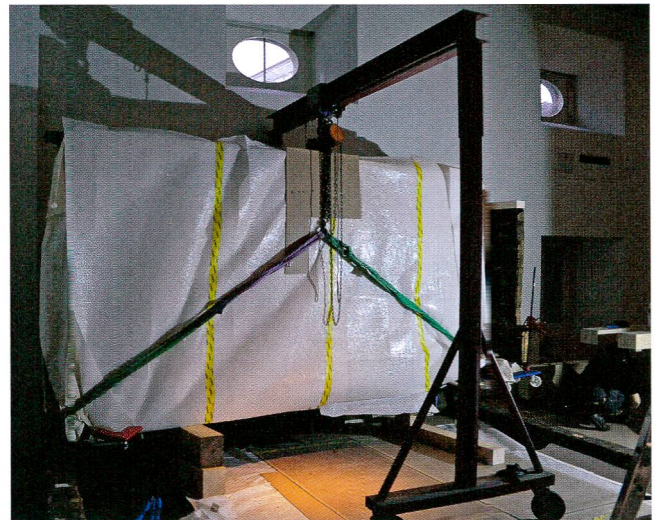
Abb.10 Kranmanöver beim Absenken von Wand D auf den untersten Balken.

Als Erstes wurde Wand D in die originalen Dübellöcher auf den gesetzten untersten Balken gesenkt und gesichert. Im Bereich der nachträglichen Türöffnung wurden die einzelnen Balkenenden durch neue, 15 mm starke Buchendübel zusätzlich verbunden. Dies erwies sich als notwendig, da durch die Trennung der Balken in diesem Bereich die seitliche Führung fehlte und die Balken entsprechend Übersprünge aufwiesen. Um die korrekte Flucht zu erreichen, wurden die Bohrungen für die neue Verbindung jeweils vom unteren Balken von der Stirnkante aus in einem zirka 30°-Winkel in den oberen Balken durchgeführt.
