Artikel: Der Aus- und Einbau der Historischen Zimmer im Landesmuseum
Zürich : ein Erfahrungsbericht

Der Aus- und Einbau der Historischen Zimmer im Landesmuseum Zürich – Ein Erfahrungsbericht

VON GABY PETRAK

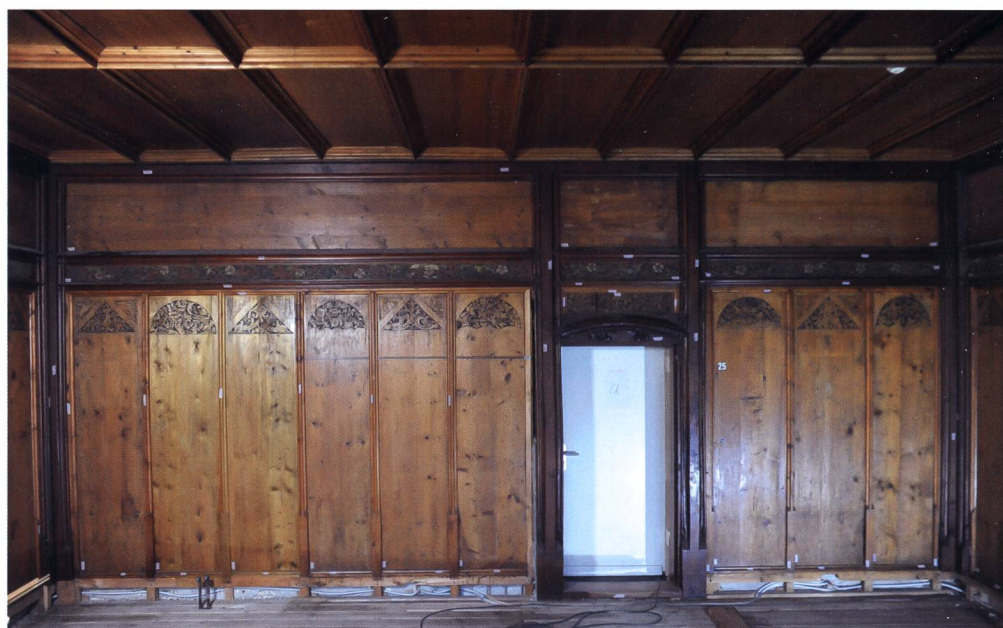
Abb. 1 Vor dem Ausbau der Wand- und Deckenverkleidung, 2016. Oetenbach-Stube, Landesmuseum Zürich.

bau und eine umfassende Dokumentation aller ausgeführten Arbeiten (Abb. 1–5). Besonderer Wert wurde darauf gelegt, dass alle Arbeiten eines Loses von Anfang bis Ende aus einer Hand stammten, dass also die Konservierungs-Restaurierung von den gleichen Unternehmen vorgenommen wurde, die auch den Aus- und Einbau durchführten.²

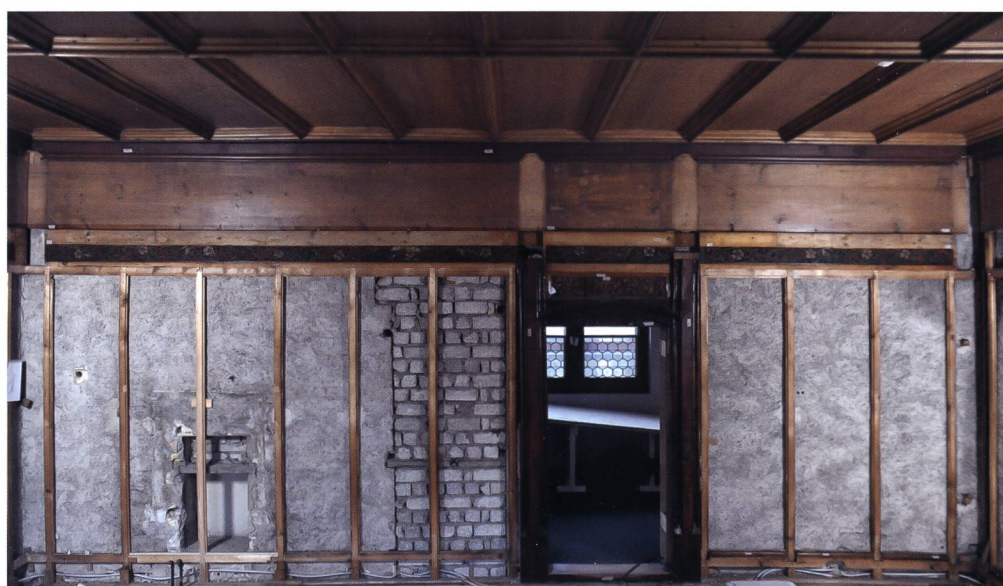
Abb. 2 Teilweise ausgebaute Täfer mit freigelegter Unterkonstruktion, 2016. Oetenbach-Stube, Landesmuseum Zürich.

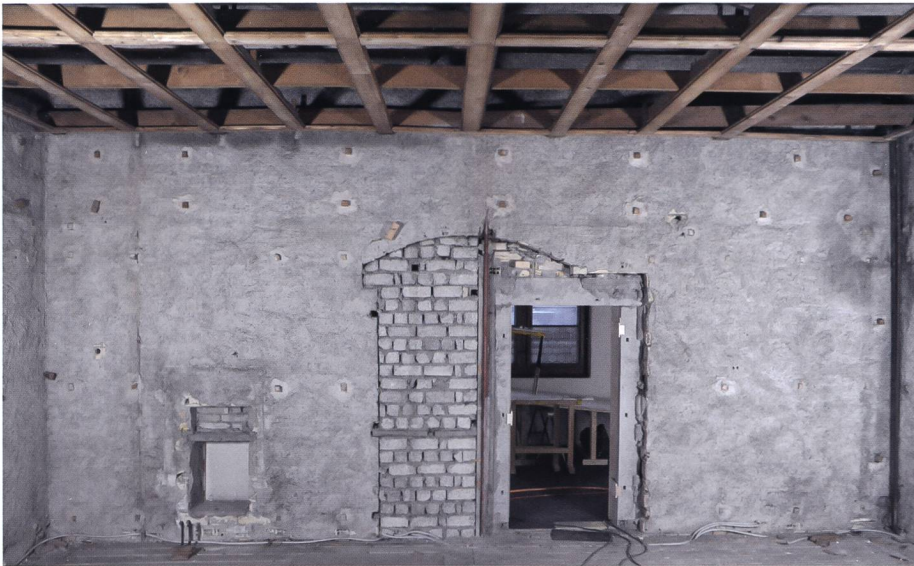
Abb. 3 Raum nach dem Ausbau der Täferwand. An der Decke ist die Unterkonstruktion noch sichtbar, 2016. Oetenbach-Stube, Landesmuseum Zürich.

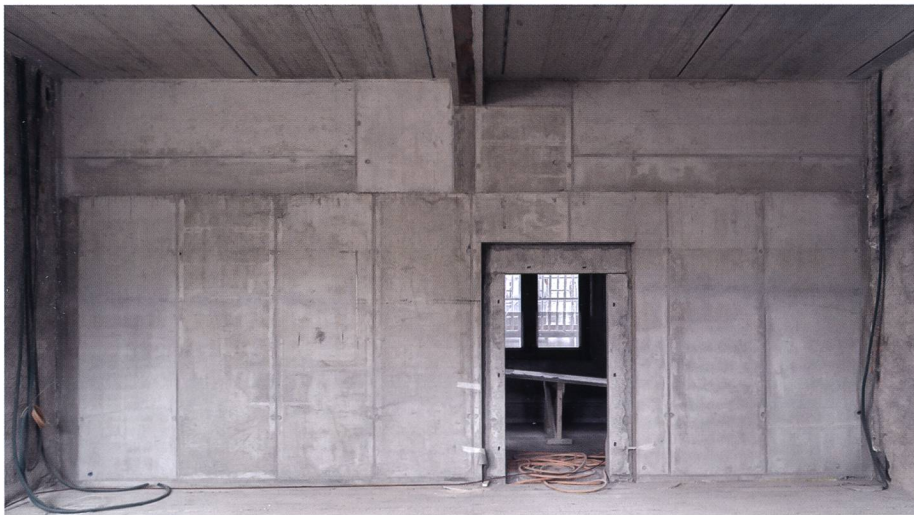
Abb. 4 Raum nach abgeschlossener Sanierung des Rohbaus, 2018. Oetenbach-Stube, Landesmuseum Zürich.

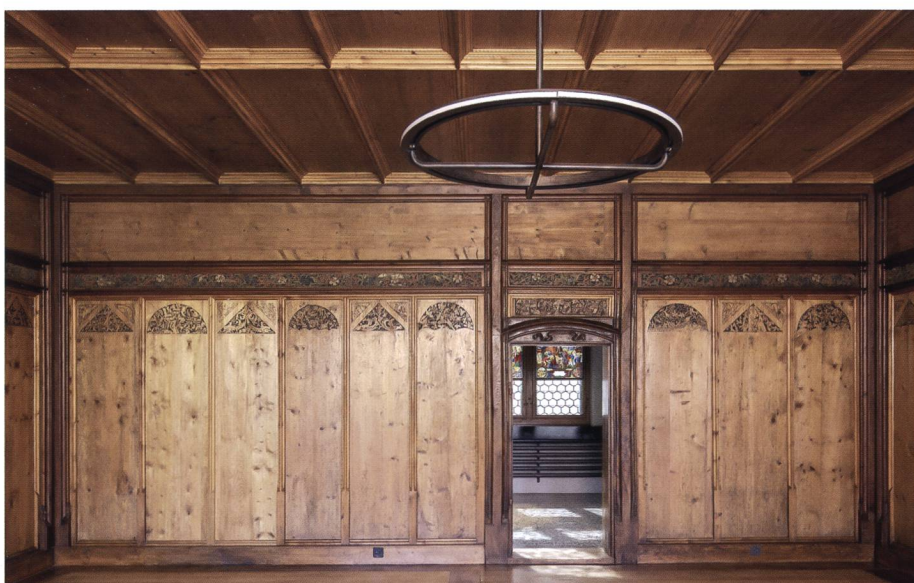
Abb. 5 Restaurierte und wieder eingebaute Täfer, 2019. Oetenbach-Stube, Landesmuseum Zürich.

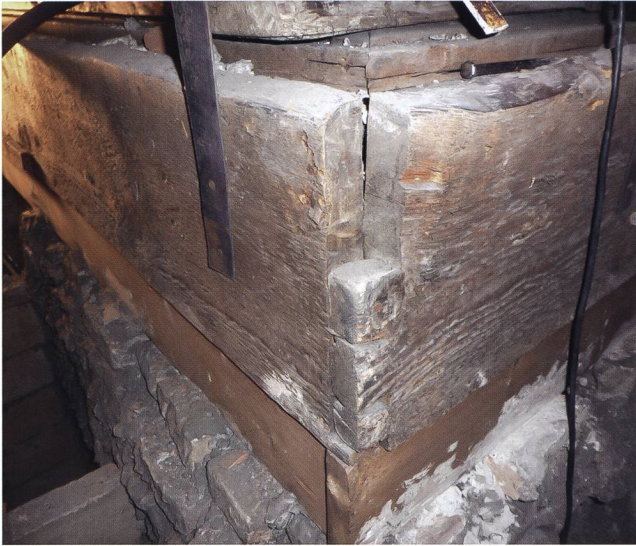
Abb. 6 Halb abgesägte und gezinkte Eckverbindung eines Deckenrahmens. Seidenhof-Stube, Landesmuseum Zürich.

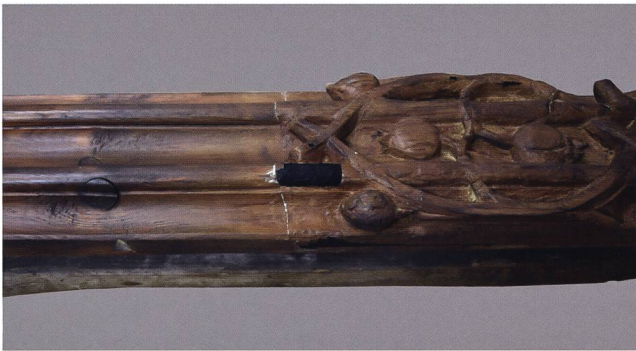
Abb. 7 Fragile Übermalung an einem durch einen Brand zerstörten Deckenbalken. Durch die abgeblätterte Übermalung ist die darunterliegende verkohlte Holzschicht sichtbar. Amtsstube aus der Fraumünsterabtei Zürich, Landesmuseum Zürich.

Bedingt durch teils sehr empfindliche Oberflächen und um weitere Schäden zu vermeiden, wurden konservatorische Massnahmen bereits vor dem Ausbau beziehungsweise vor dem Abtransport erforderlich. Dies betraf die Kopie der Frührenaissance-Decke aus der Casa del Negromante, Locarno, deren stark pudernde Malschicht vorab in situ gefestigt werden musste.⁷ Auch bei der mit Papier beklebten Decke aus dem Winkelriedhaus wurden vor dem Ausbau die losen und fragilen Papierauflagen gesichert.⁸ Bereits bekannt war ein Schaden in der Amtsstube aus der Fraumünsterabtei, der während des Einbaus bei einem Brand im Jahre 1897 entstanden war. Hierbei wurden einige Friesen und Balken an der Westwand beschädigt.⁹ Um die Brandspuren zu kaschieren, war die verkohlte Oberfläche an den Balkenenden mit Farbe überzogen worden (Abb. 7). Zwischen Fassung und dem verkohlten Untergrund bestand nur noch eine sehr geringe Haftung, was eine Festigung der Oberfläche vor dem Transport notwendig machte.¹⁰

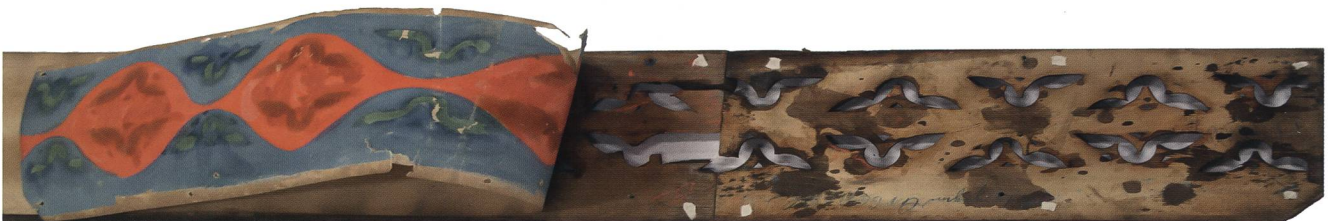
Abb. 8 Versetzt angeordnete Papier- und Holzstösse an einem Friesbrett. Decke aus der Kirche Berg am Irchel, Landesmuseum Zürich.

Eine besonders vorsichtige Herangehensweise erforderte auch der Ausbau von durchbrochen geschnitzten und mit Papier hinterlegten Friesen (Decke Berg am Irchel, Walliser-Stube), da Holz- und Papierstösse versetzt angeordnet waren (Abb. 8).

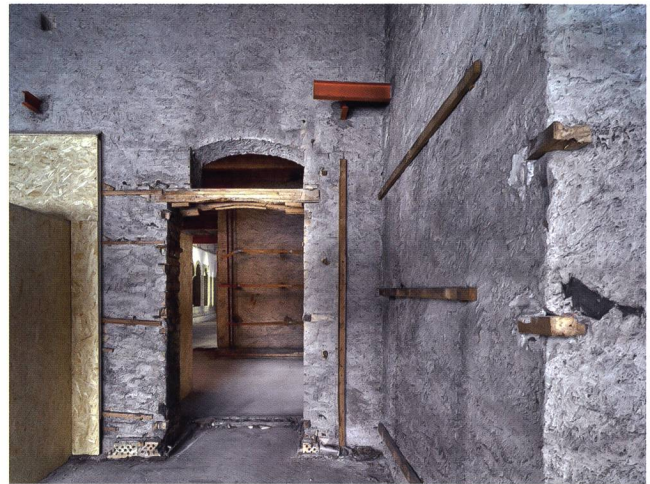
Abb. 10 Unterkonstruktion aus angeschraubten und eingeputzten Dachlatten. Privatstube aus der Fraumünsterabtei Zürich, Landesmuseum Zürich.

aufwendigere Aufbau deutet darauf hin, dass diese Rahmen in einer Schreinerwerkstatt passgenau vorgefertigt worden waren (Abb. 12). Als weitere Variante der Unterkonstruktion fanden sich sägerohere Blindtäfelungen wie beispielsweise in der Pestalozza- und der Seidenhof-Stube sowie im Lochmannsaal, auf die dann die Täfer direkt montiert wurden (Abb. 13). Des Weiteren wurden bereits beim Bau der Räume Holzklötze in die Wand eingemauert, die entweder für die Unterkonstruktion oder direkt für die Wandelemente zur Befestigung dienten (siehe Abb. 10).

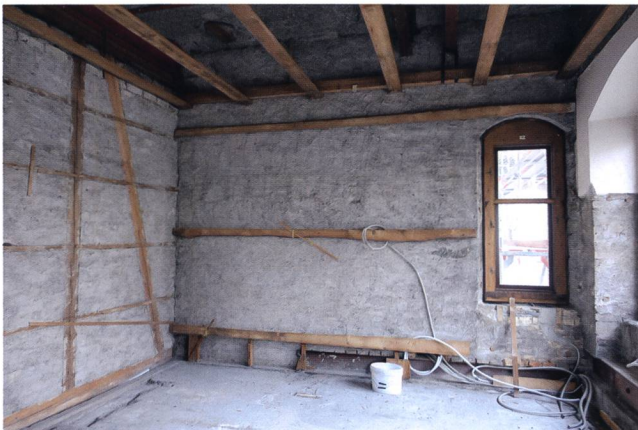
Abb. 11 Unterkonstruktion aus angeschraubten Latten. Die Riegelwand links im Bild wurde als Bestandteil des Museumsgebäudes ebenfalls als Unterkonstruktion genutzt. Wiggen-Stube, Landesmuseum Zürich

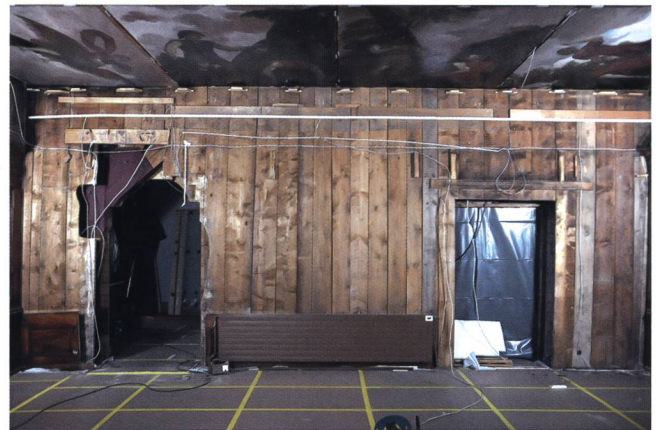
Abb. 13 Komplette Blindtäfelung aus sägerohen Brettern als Unterkonstruktion. Lochmannsaal, Landesmuseum Zürich.

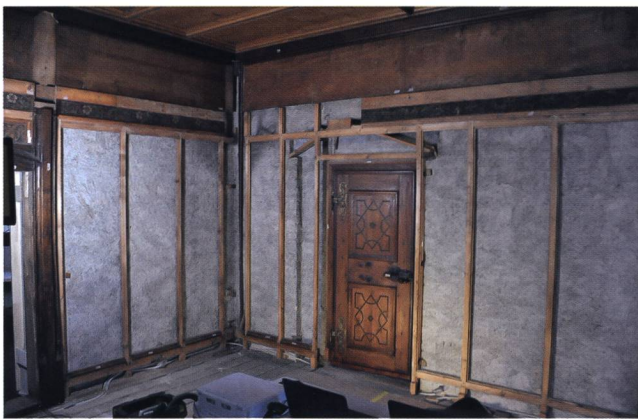
Abb. 12 Aufwendig ausgeführte Rahmenkonstruktion für die Montage der Täferwand. Oetenbach-Stube, Landesmuseum Zürich.

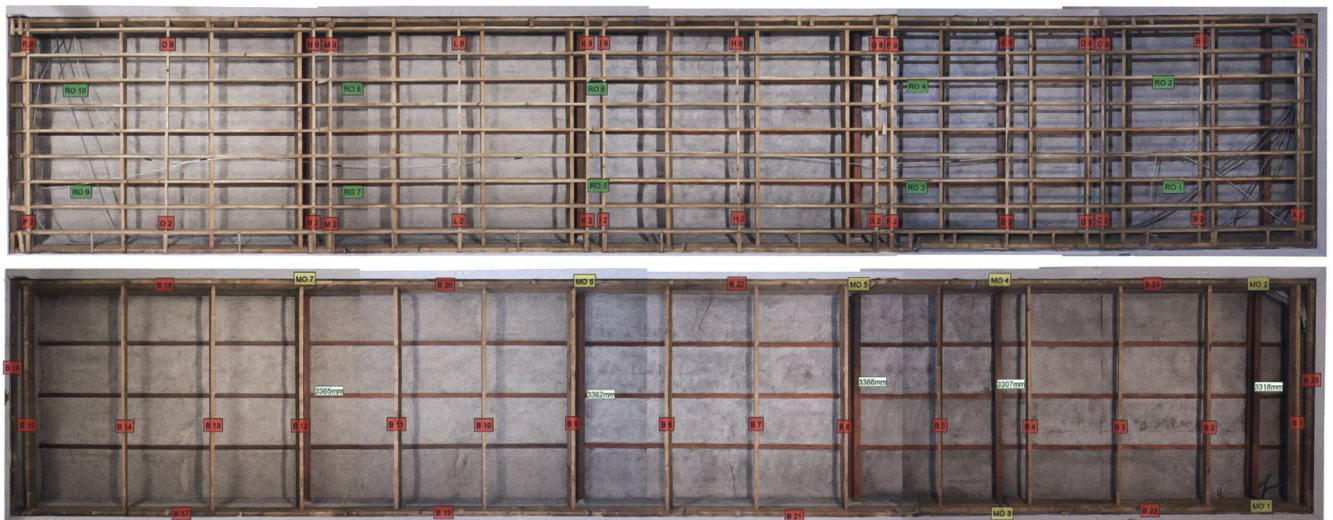
Abb. 14 Beispiel für eine Deckenunterkonstruktion, wie sie vielfach vorgefunden worden ist. Verschiedene Balkenlagen, die im Putz eingelassen oder an den Stahlträgern aufgehängt sind, dienen zur Befestigung der Deckenfüllungen. Decke aus der Kirche Windisch, Landesmuseum Zürich.

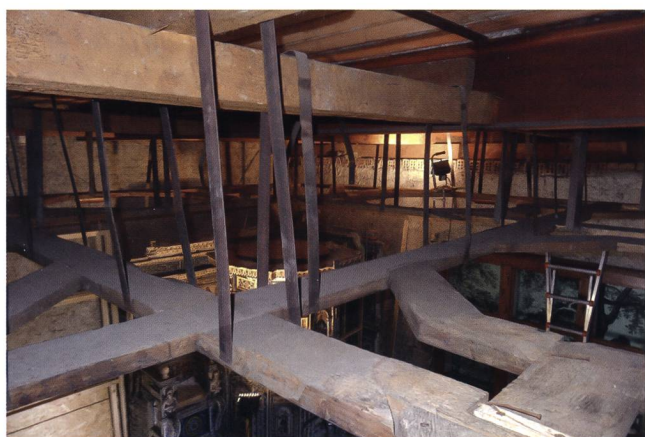
Abb. 15 Befestigung von Deckenelementen mithilfe gebogener Metallbänder. Seidenhof-Stube, Landesmuseum Zürich.

den Stahl-Unterzügen des Rohbaus fixiert (Abb. 15-18).¹⁴ Direkt auf der Balkenunterkonstruktion sind die Füllungsbretter und Deckenfelder montiert oder Rahmen, in welche dann die Kassetten eingesetzt sind. Auch hier gab es grosse Unterschiede bezüglich Qualität und Ausführung. Sie reichten von stabilen Konstruktionen bis hin zu Deckenaufhängungen aus gewickeltem Draht. Bei den Decken in den Korridoren sind die Deckleisten und Kantenprofile zusätzlich mit runden Ziernägeln ohne tragende Funktion versehen.

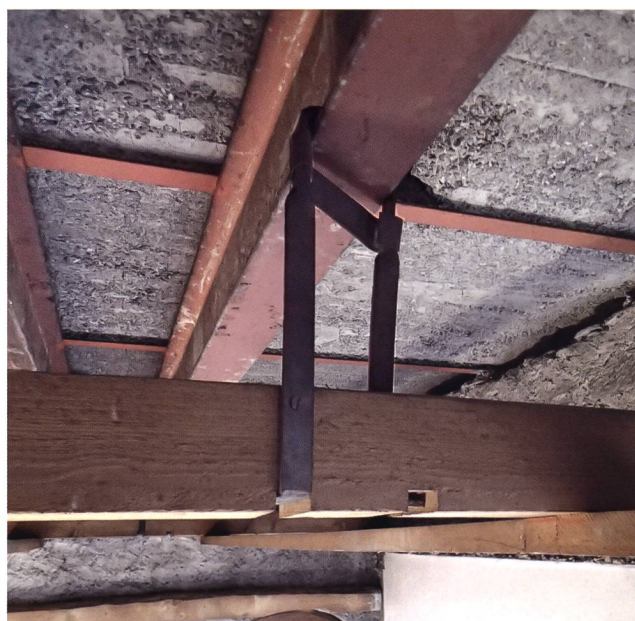
Abb. 17 Befestigung der tragenden Balken der Unterkonstruktion mit Metallbändern an den Stahlträgern. Wiggen-Stube, Landesmuseum Zürich.

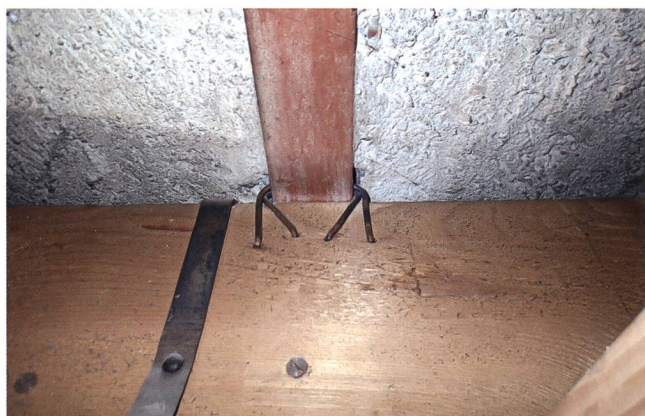
Abb. 16 Fixierung der Unterkonstruktion mit Metalldrähten an den Stahlträgern der originalen Betondecke. Decke aus dem Haus zum Venedigli, Landesmuseum Zürich.

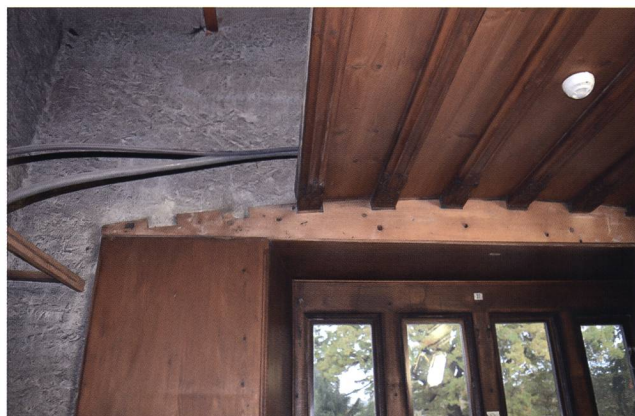
Abb. 18 Deckenbalken und -bretter liegen direkt in den Ausklinkungen der Unterkonstruktion. Helfenstein-Stube aus der Fraumünsterabtei in Zürich, Landesmuseum Zürich.

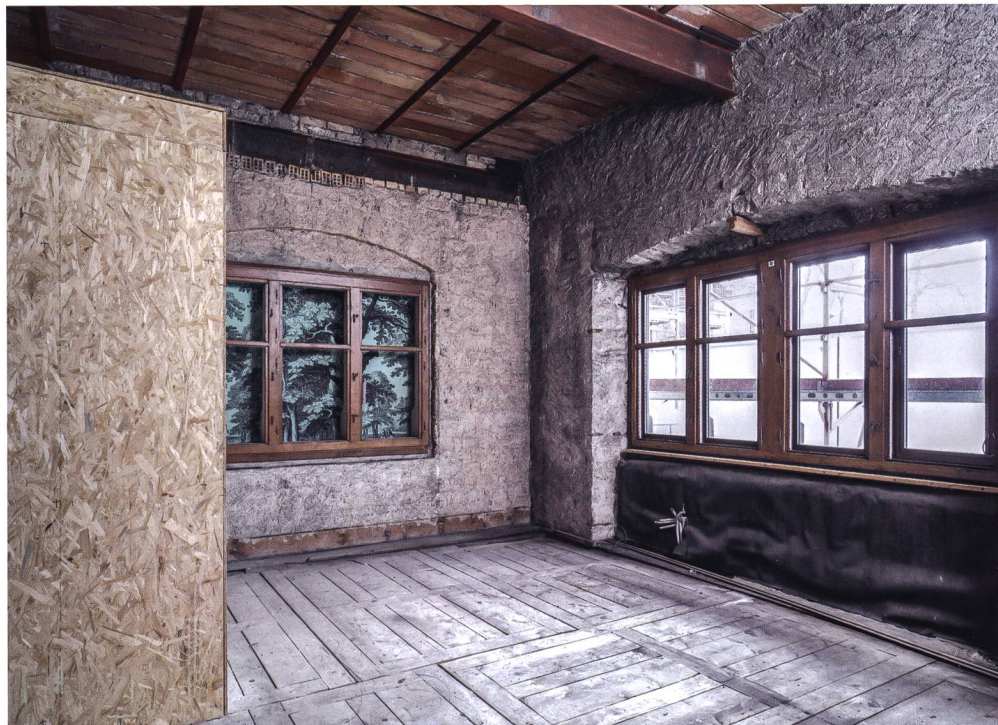
Abb. 21 Komplett verlegter Blindboden, der direkt auf dem Betonboden des Rohbaus aufliegt. Seidenhof-Stube, Landesmuseum Zürich.

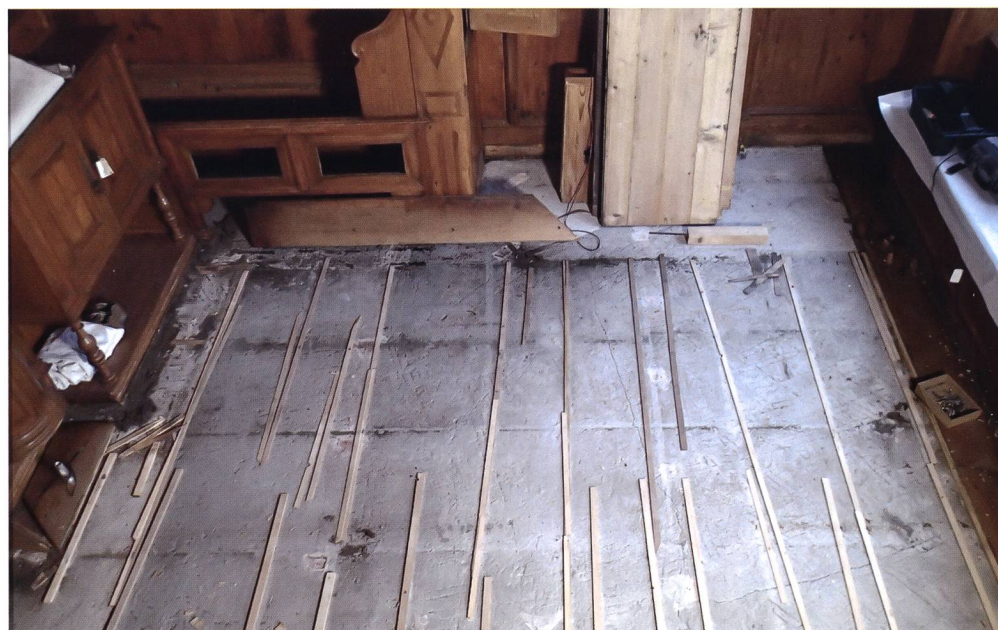
Abb. 22 Lose ausgelegte Leisten und Schifthölzer als Unterlage für die Bodendielen. Wiggen-Stube, Landesmuseum Zürich.

Abb. 22). Die Bodenbretter waren entweder mit Schrauben in der Unterkonstruktion fixiert oder schwimmend verlegt und mit Fremdfedern untereinander verbunden (Amtsstube aus der Fraumünsterabtei).

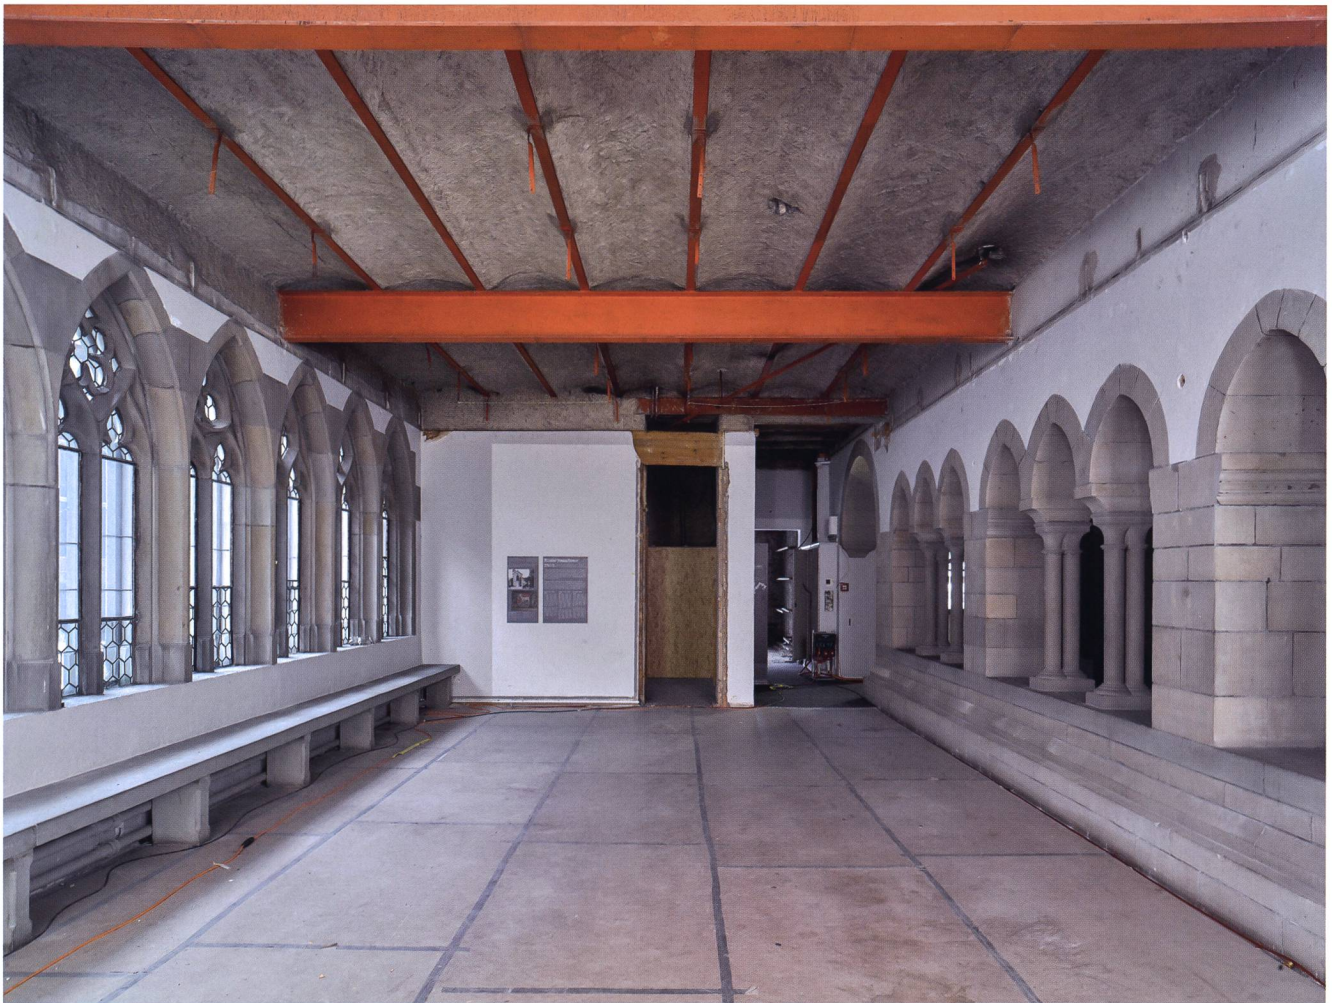
Abb. 26 Originale Betondecke mit Stahlträgern von 1898 nach dem Ausbau der Holzdecke aus der St. Sebastianskapelle, Igels. Oberer Kreuzgang, Landesmuseum Zürich.

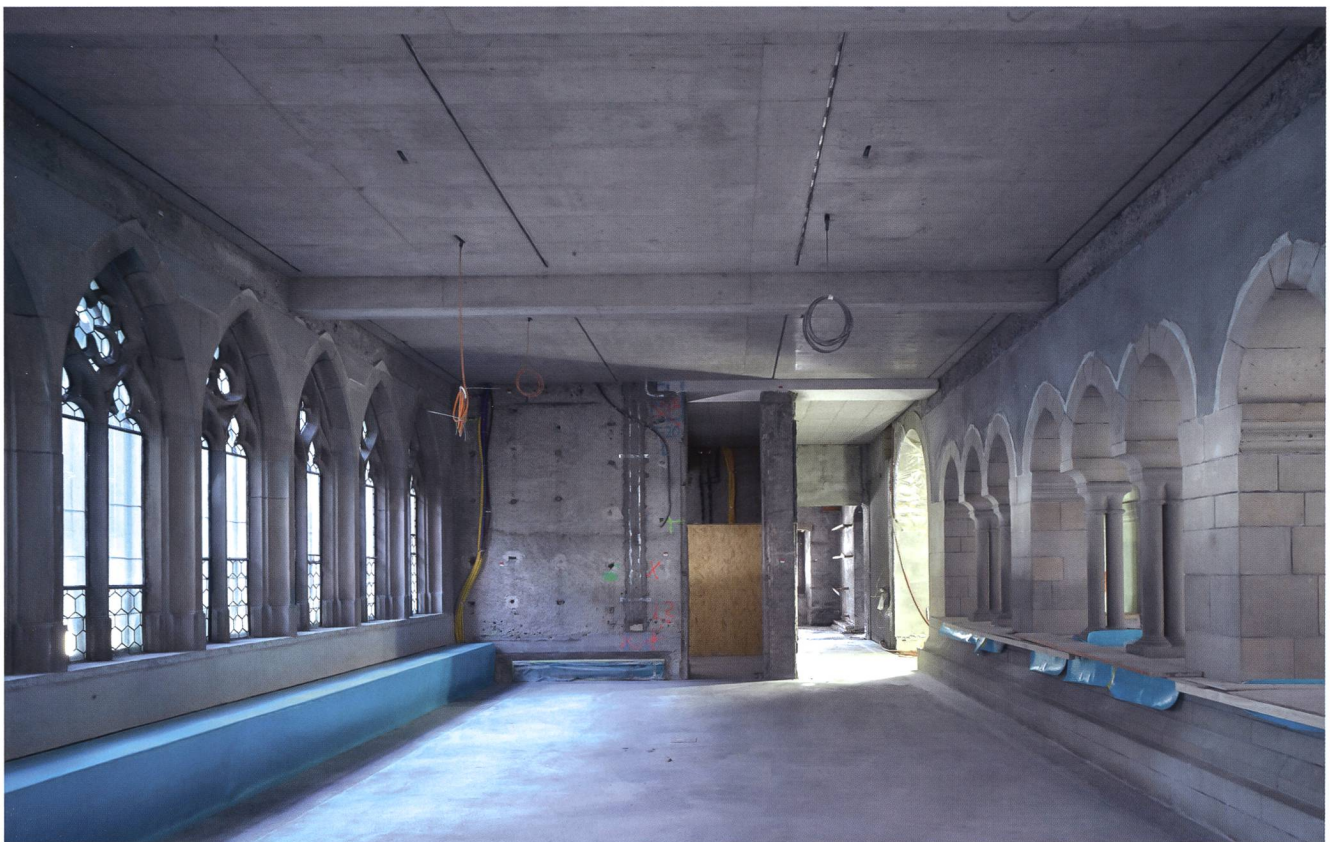
Abb. 27 Neu betonierte Decke und mit Beton ummantelte Stahlträger nach der Sanierung. Oberer Kreuzgang, Landesmuseum Zürich.

der Konservatoren-Restauratoren die Halfenschienen in die neuen Betondecken integriert wurden.

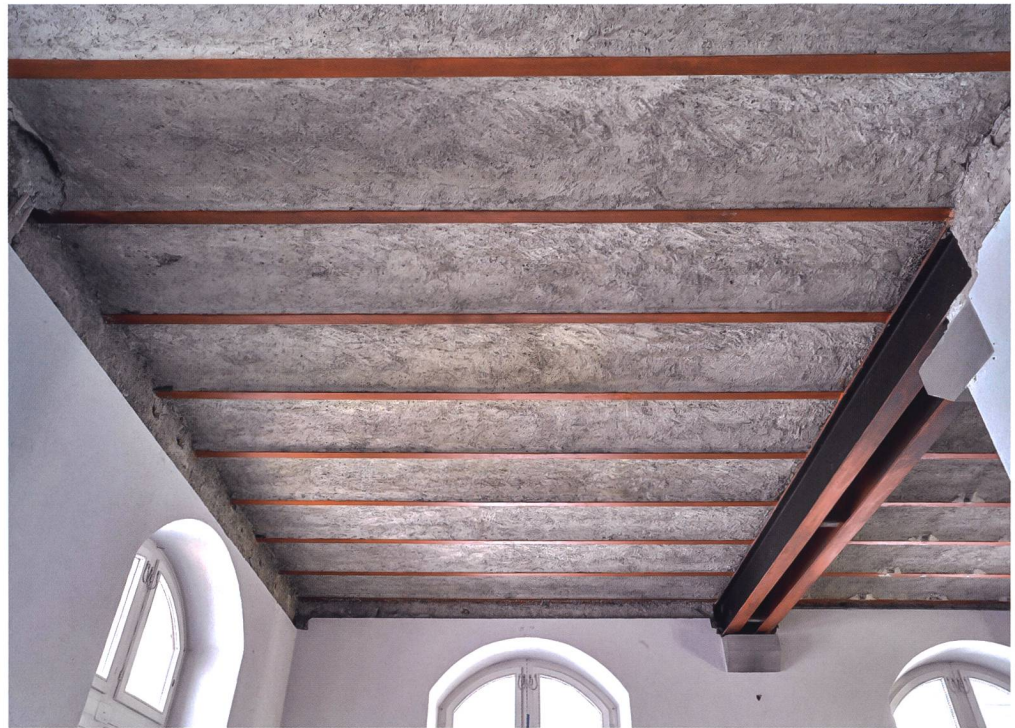
Abb. 28 Originale Betondecke mit Stahlträgern von 1898 nach dem Ausbau der Holzdecke aus dem Haus zur Goldenen Gilge, Zürich. Raum Korridor 00.102.H, Landesmuseum Zürich.

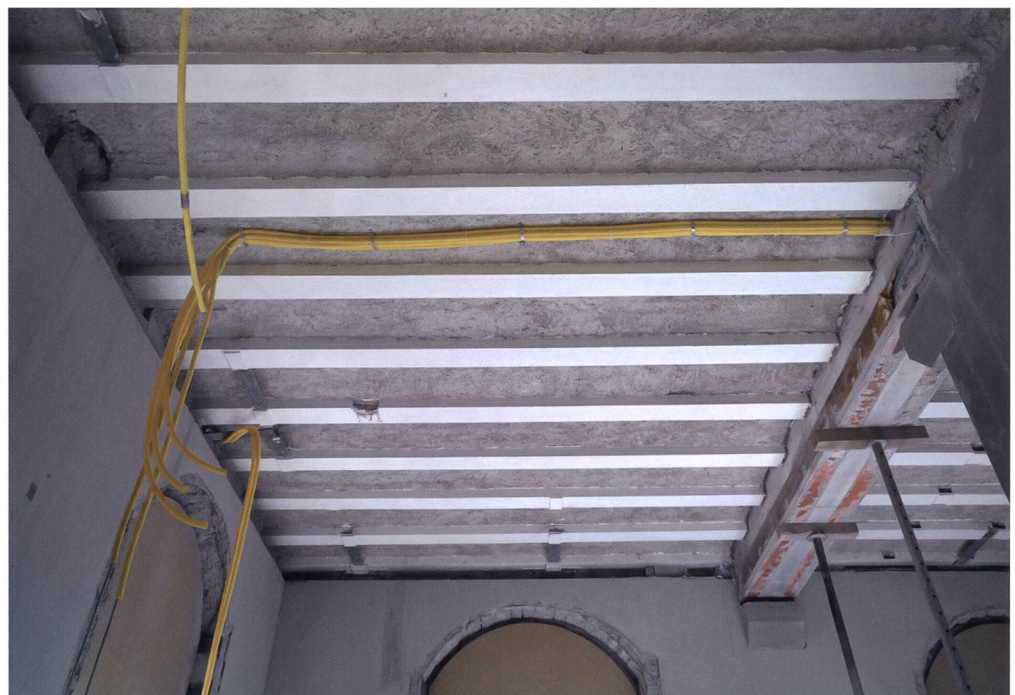
Abb. 29 Neu betonierte Decke und mit Spritzputz als Brandschutz ummantelte Stahlträger nach der Sanierung. Raum Korridor 00.102.H, Landesmuseum Zürich.

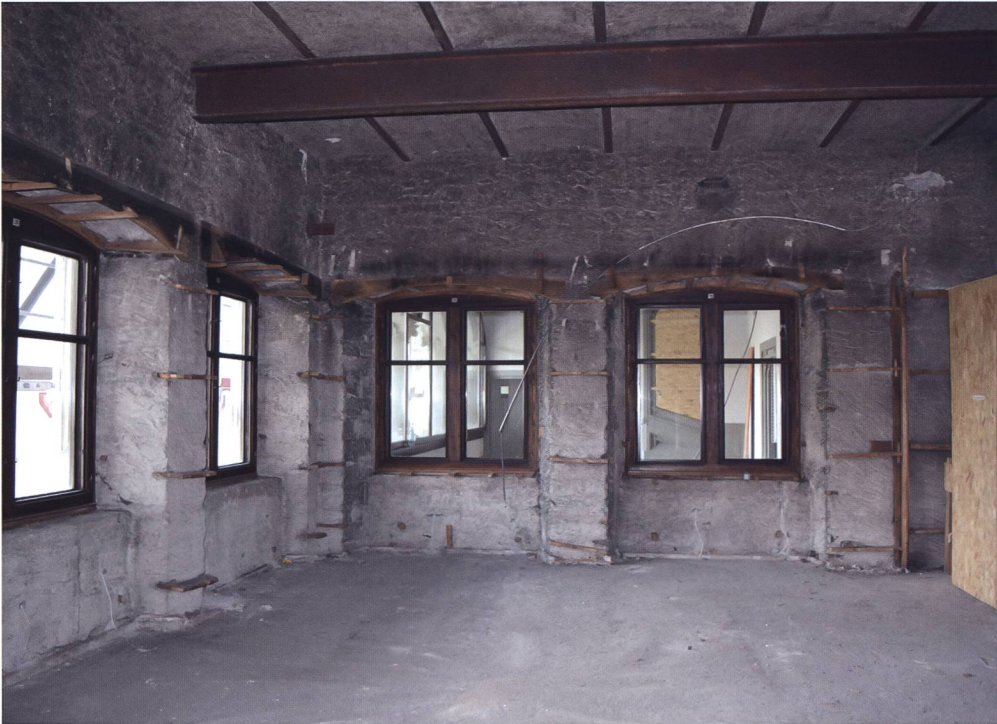
Abb. 30 Zimmer nach dem Ausbau der hölzernen Wandverkleidung und vor der Sanierung. Über und zwischen den Fenstern sowie in den Fensternischen ist die im Raum verbliebene Unterkonstruktion erkennbar. Amtsstube aus der Fraumünsterabtei Zürich, Landesmuseum Zürich.

Die Unterkonstruktionen der Zimmer konnten beim Ausbau der Interieurs teilweise im Raum belassen werden und dienten als Anhaltspunkte für den exakten Wiedereinbau (Abb. 30). Dies war möglich, da nicht an allen Wänden Sanierungsmassnahmen nötig waren. Zudem

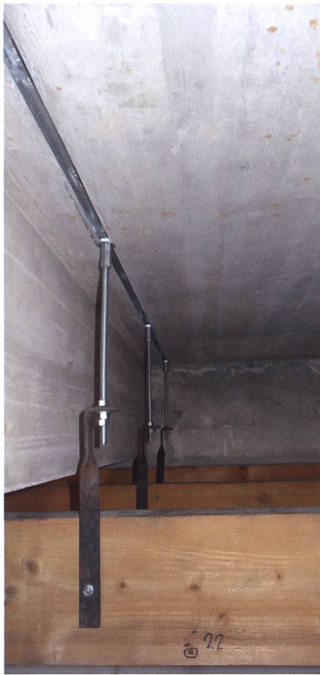
Abb. 31 Deckenaufhängung der Unterkonstruktion mithilfe einer Kombination aus neuen Halfenschienen und alten Stahlankern. Wasser-Stube aus der Rosenberg, Stans, Landesmuseum Zürich.

tigungsmittel wie Metallbänder oder -schlaufen wieder verwendet werden sollten. War dies aufgrund der Bau massnahmen nicht mehr möglich, kam ein einheitliches modernes Hängesystem mit sogenannten Halfenschienen¹⁸ zum Einsatz.

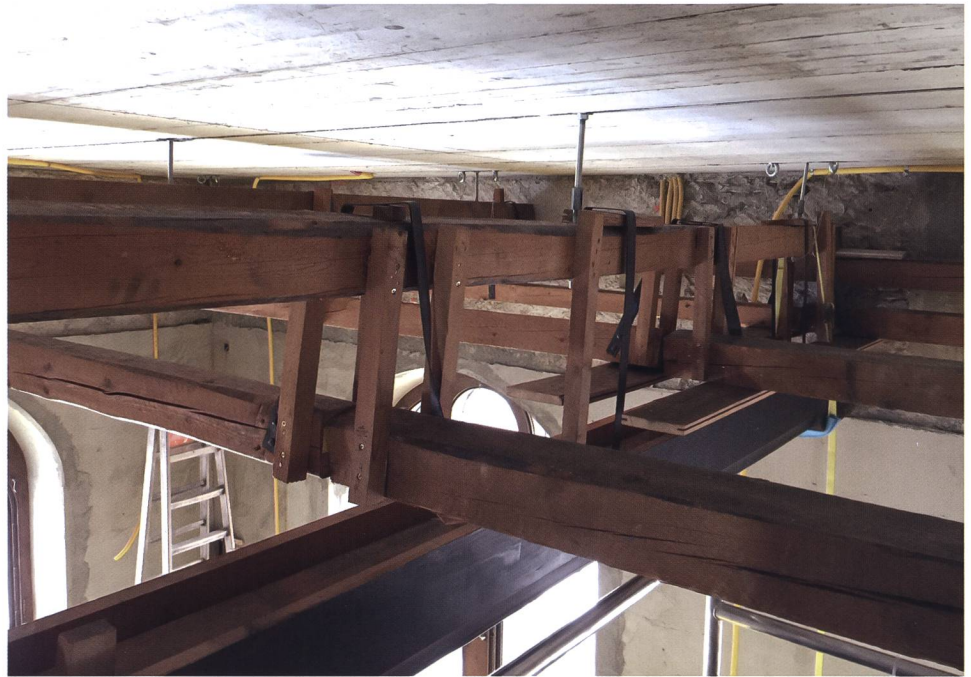
Abb. 32 Deckenunterkonstruktion, die an neuen Halfenschienen an der Betondecke montiert ist. Die Unterkonstruktion ist in sich mit den originalen Metallschlaufen verbunden. Decke aus dem Schloss Arbon, Landesmuseum Zürich.

riedhaus wurden die Füllungsfelder auf eine durchgehende hölzerne Blinddecke montiert (Abb. 19–20). Diese «Unterdecken» bestehen aus genuteten Brettern, die untereinander mit losen Federn verbunden sind. Bei der Decke Arbon sind die Bretter mit Drahtstiften an einzelnen Balken befestigt, die wiederum mit Eisgurten, Holzleisten und Nägeln zusammengehalten werden. Die gesamte Balkenkonstruktion lag ohne zusätzliche Fixierung auf Stahlträgern auf (siehe Abb. 32).

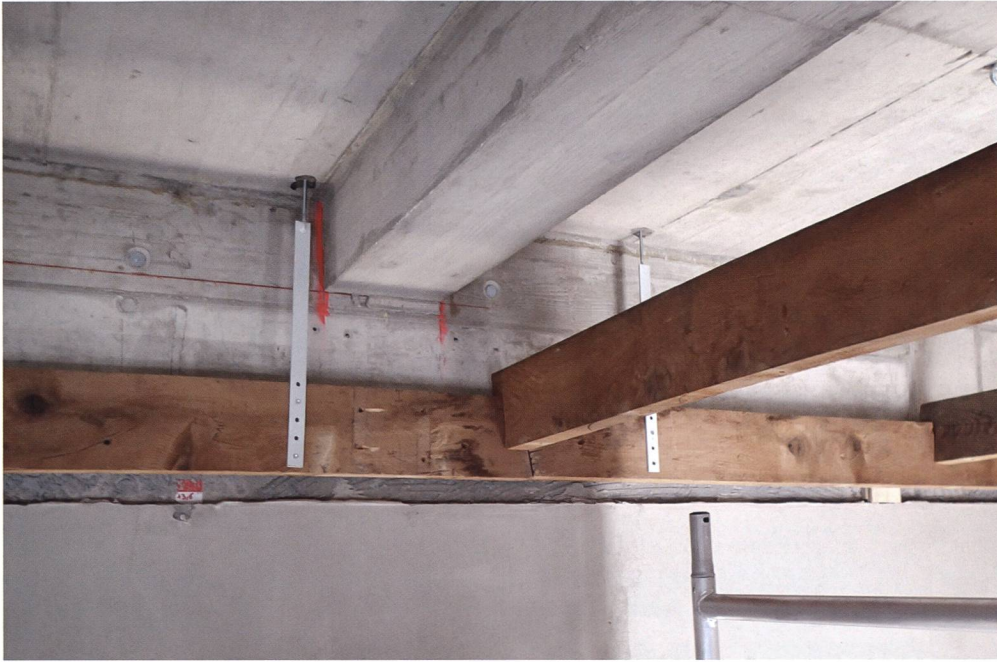
Abb. 33 Die Rahmenbalken der Unterkonstruktion wurden mithilfe von Bankeisen direkt in der Betondecke verankert. Decke aus der Kirche Windisch, Landesmuseum Zürich.

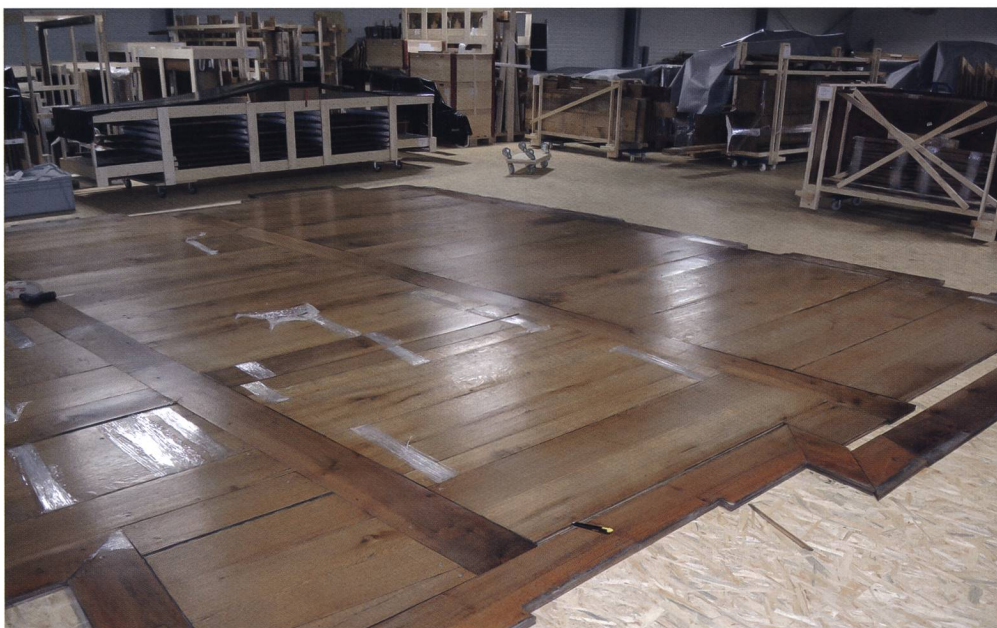
Abb. 34 Boden aus der Seidenhof-Stube, der im Zuge der Restaurierungsmaßnahmen und als Vorbereitung für den Wiedereinbau im Pavillon im Sammlungszentrum ausgelegt worden ist. Sammlungszentrum, Affoltern am Albis.

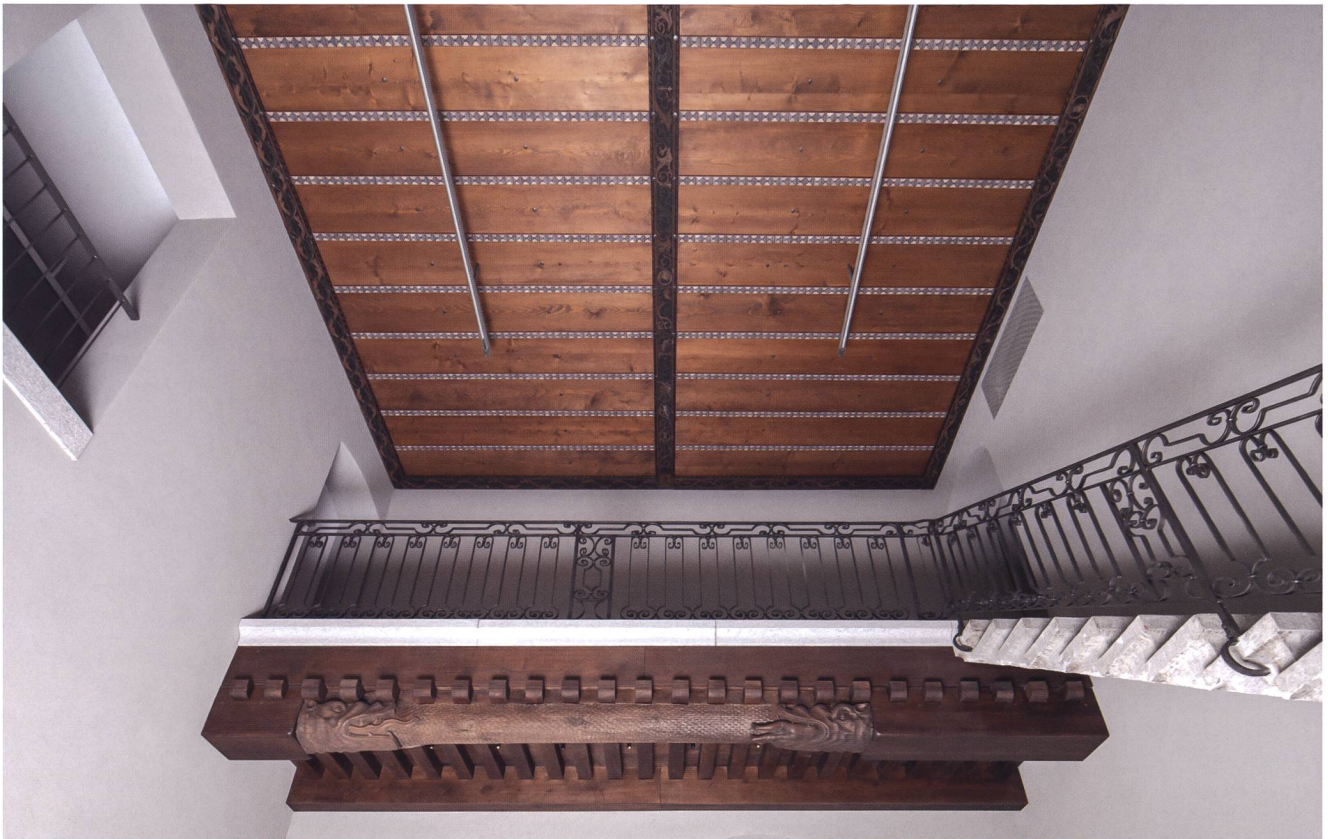
Abb. 35 Teilrekonstruierte Decken nach dem Wiedereinbau im Lichthof des Landesmuseums. Decke aus dem Schloss Neunkirch (oben) und dem Schloss Promenthoux (unten), Landesmuseum Zürich.

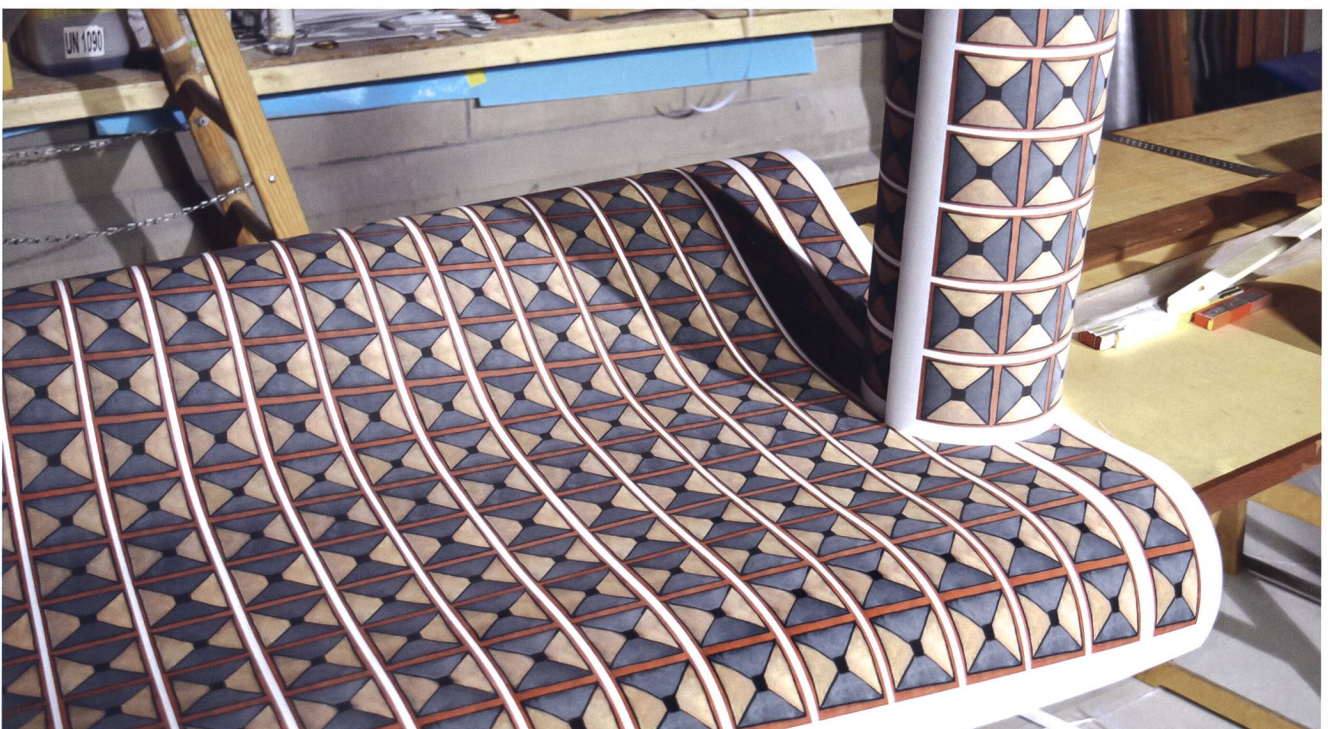
Abb. 36 Gedruckte Papierstreifen für die Rekonstruktion der Abdeckleisten an der Decke aus dem Schloss Neunkirch. Die einzelnen Streifen wurden passend ausgeschnitten und auf die Holzleisten aufgeklebt.

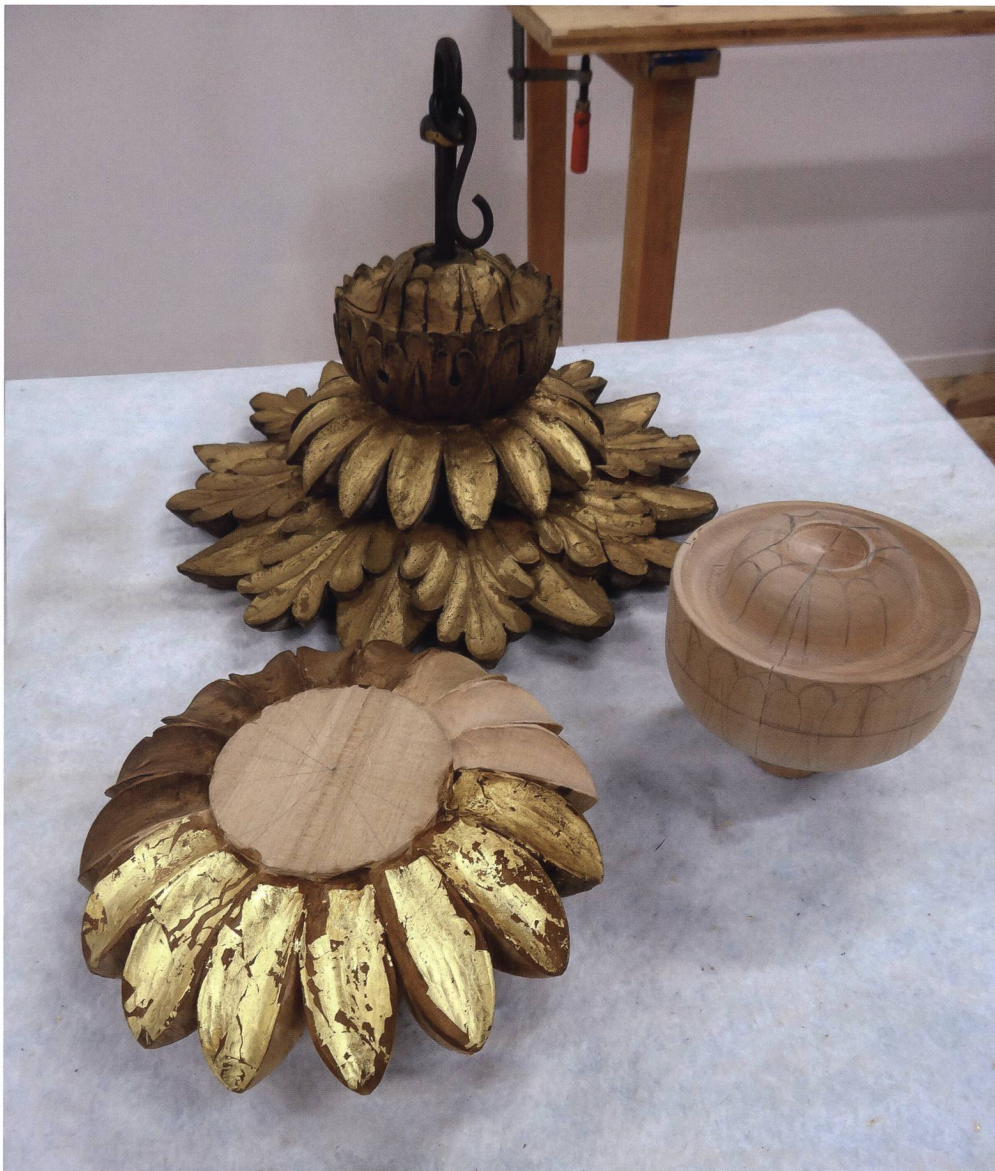
Abb. 37 Originale Rosette aus der Pestalozza-Stube (hinten) und Teile der sich in Arbeit befindenden originalgetreuen Rekonstruktion. Sammlungszentrum, Affoltern am Albis.

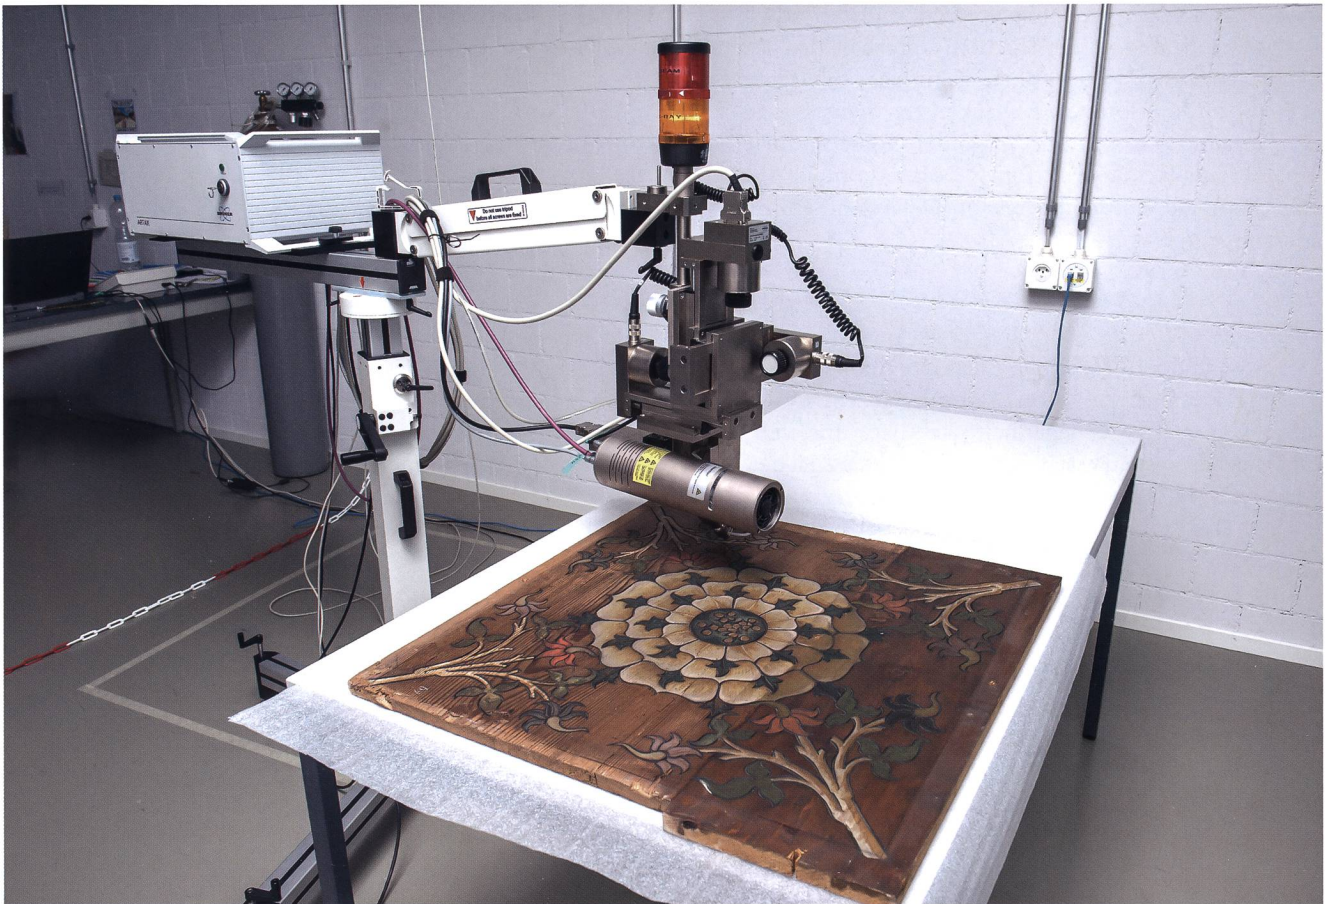
Abb. 38 Analyse eines Deckenfeldes der Decke aus dem Schloss Arbon mittels μ -XRF zur Bestimmung der in der Malerei verwendeten Pigmente. Sammlungszentrum, Affoltern am Albis.

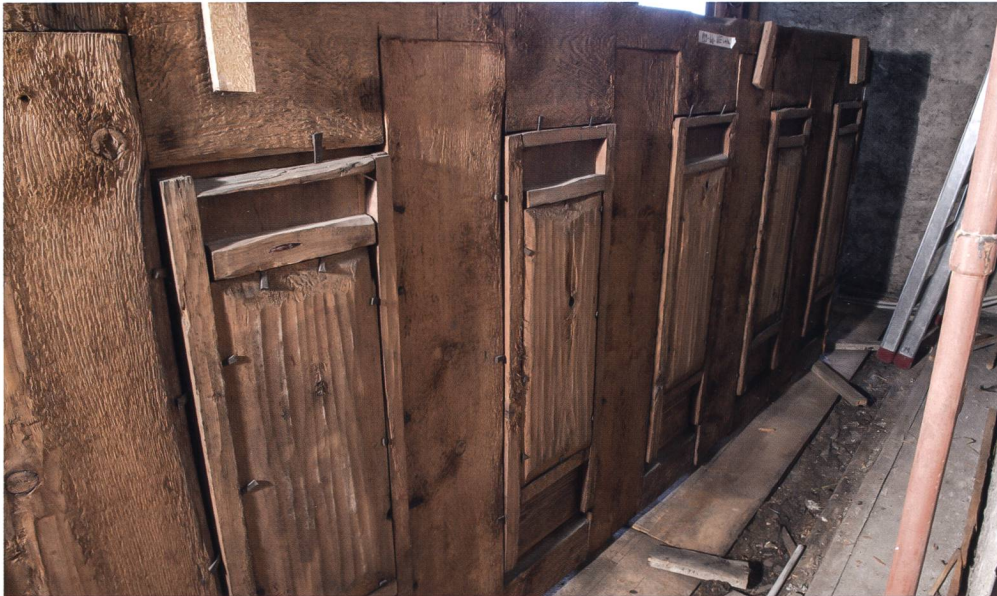
Abb. 3 Rückseite einer Wandverkleidung, welche die Konstruktion und Holzverbindungen offenbart. Seidenhof-Stube, Landesmuseum Zürich.

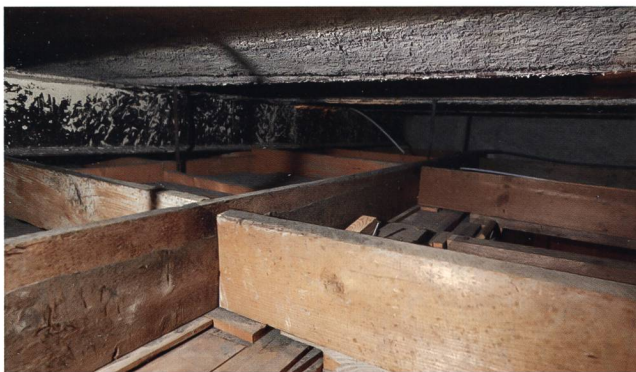
Abb. 40 Blick auf die Unterkonstruktion einer Decke, mit nur wenig Abstand zu den darüber liegenden Stahlträgern. Zu sehen sind die Überblattung der Balken sowie Schiftungen und Verkeilungen der Elemente. Pestalozza-Stube, Landesmuseum Zürich.
