**Zeitschrift:** Berner Zeitschrift für Geschichte und Heimatkunde  
**Band:** 51 (1989)  
**Heft:** 1+2

**Artikel:** Denkmalpflege in der Stadt Bern 1985-1988  
**Kapitel:** Private Bauten  
**Autor:** Furrer, Bernhard / Strasser, Beat / Keller, Jürg  
**DOI:** <https://doi.org/10.5169/seals-246551>

#### 4. PRIVATE BAUTEN

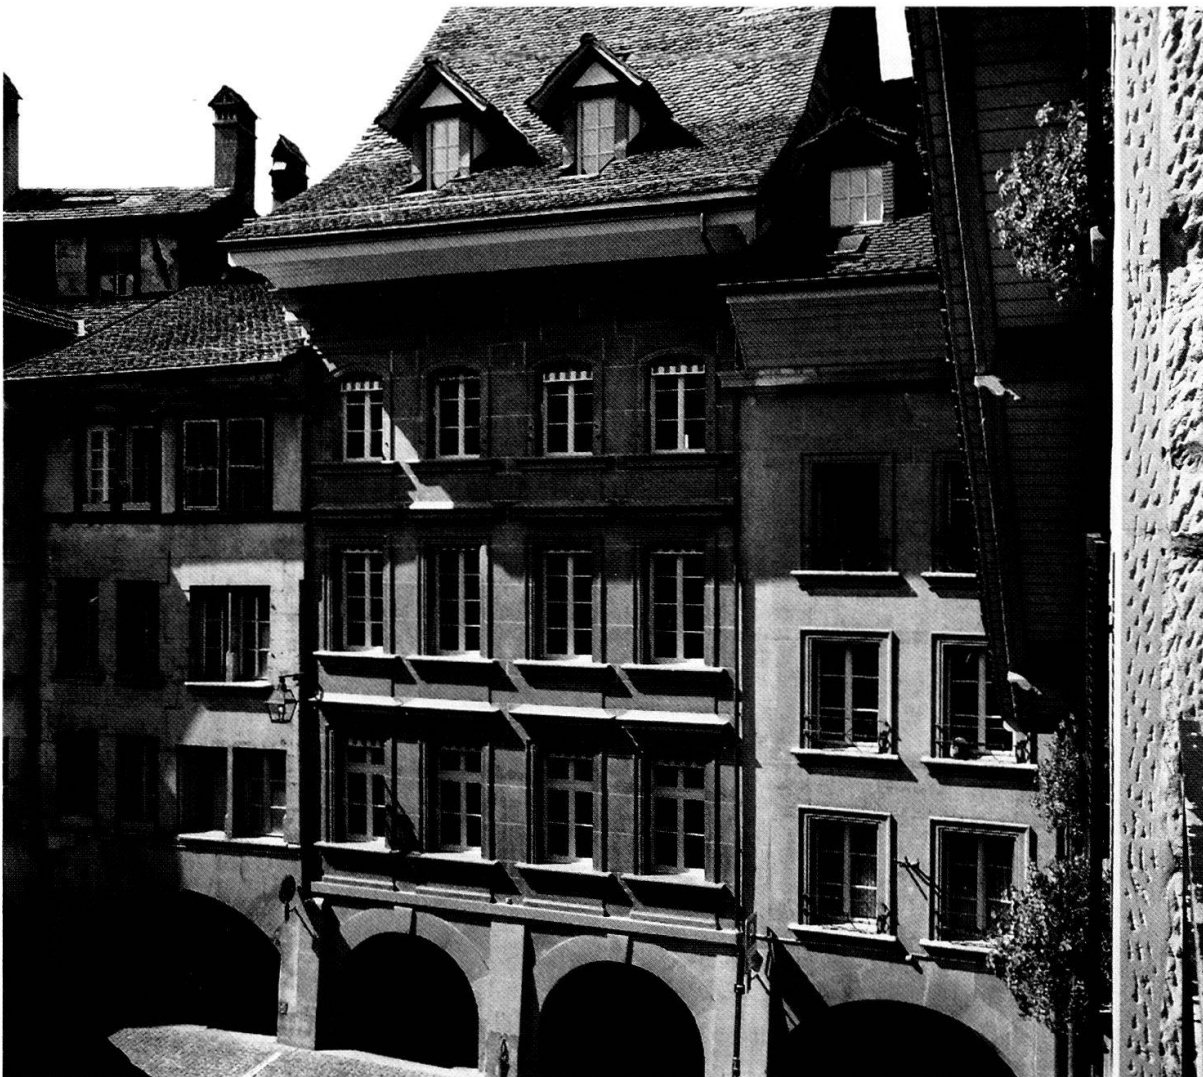
*Südfont des Hauses Brunn-  
gasse 52 nach der Gesamt-  
renovation 1986–88.*

In der *Projektierungsphase* waren die ersten Umbauabsichten entschieden zu radikal. Eine enge Zusammenarbeit zwischen Architekt und Denkmalpflege ermöglichte es, bestehende Erschliessungssysteme sowie die Grundriss-Struktur beizubehalten, auch konnte auf den geplanten Einbau eines Lifes verzichtet werden<sup>203</sup>.

Vorteilhaft (auch kostenmässig) wirkte sich die zurückhaltende *Fassadenrenovation* aus. Entgegen dem beabsichtigten Ersatz aller vorspringenden Teile und dem steinhauermässigen Zurückarbeiten der gesamten gestrichenen Gassenfassade konnte eine schonende Lösung mit Ablaugen und Teilersatz gefunden werden. Die durch den alten Anstrich bedingten fleckigen Stellen wurden lasierend retouchiert. Die erneute Verkleidung der exponierten Westfassade und Brandmauer mit Naturschiefer ist zu begrüssen. Die neuen Lukarnen sind traditions-gemäss als Ständerkonstruktion mit Aufschwung ausgeführt.

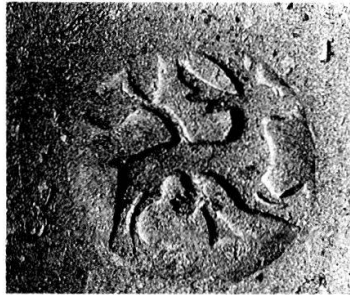
210 Im Dachstock des westlichen Hausteils fand sich eine gestempelte Tonplatte des 14./15. Jahrhunderts.

Münstergasse 16, Tonplatte mit Relief.

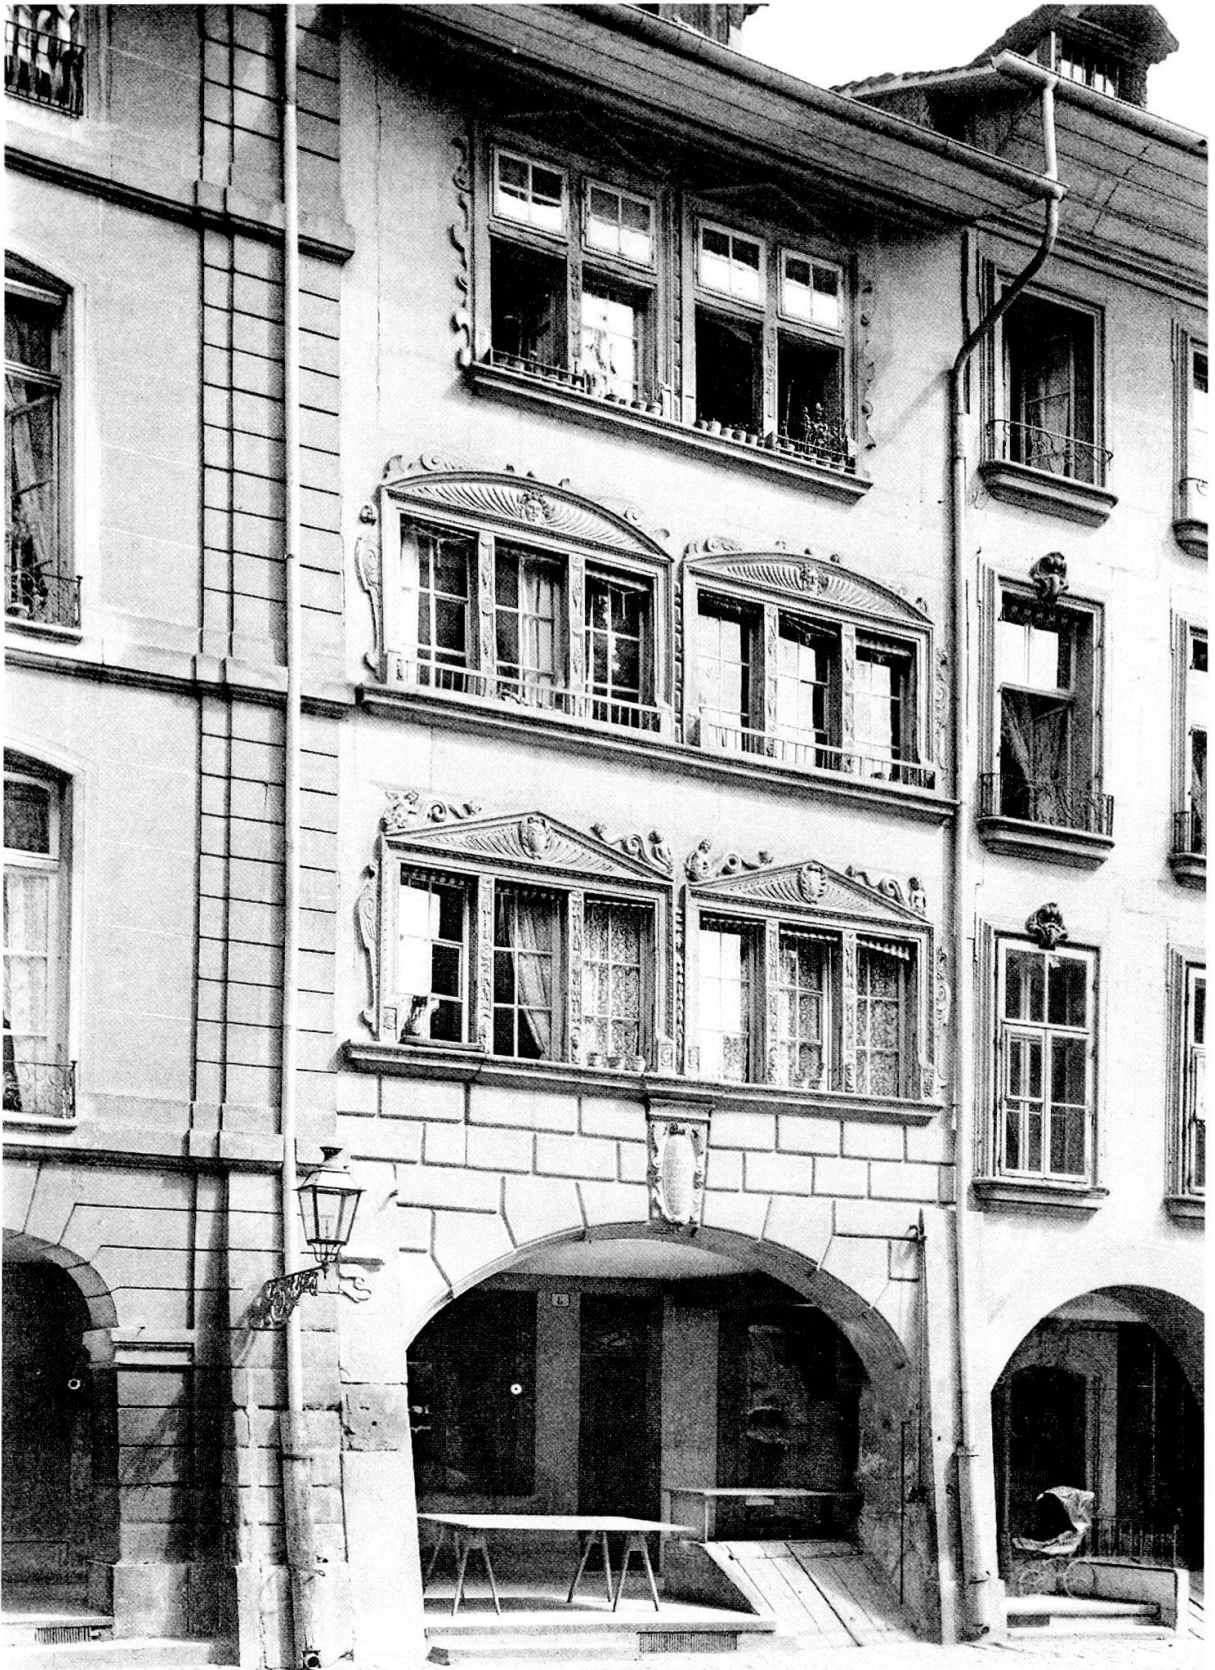
*Nebenstehendes Bild:  
Das Untere May-Haus,  
Aufnahme 1895 (Ausschnitt).*

219 Bildhauer: Firma U. Bridevaux (E. Oetterli). Vorfestigung mit Kieselsäureester Monumentique; Aufmörtelungen mit Kalk-Trass-Mörtel.

221 Restaurator: H. A. Fischer AG, Grundierung mit 1 Teil Leinöl-Standöl und 7 Teilen Terpentinöl; Anstrich in gleicher Rezeptur mit in Sangaiol eingesumpften Pigmenten.

Dächer saniert und mehrere Wohnungen tiefgreifend erneuert hatte<sup>216</sup>, konnte 1988 diese wohl wertvollste Renaissance-Fassade der Berner Altstadt, die sich in einem katastrophalen Zustand befunden hatte, endlich restauriert werden. In enger Zusammenarbeit mit Bauherr und Architekt entwickelte die Denkmalpflege das Restaurierungskonzept<sup>217</sup>, das von der vollständigen Erhaltung aller Original-Substanz ausging. Nach einer sorgfältigen Trockenreinigung der Fassade und einer Vorfestigung der zahllosen absandenden Bildhauerteile wurden vorerst als Bestandteil einer Sicherstellungs-Dokumentation Gipsabgüsse erstellt<sup>218</sup>. Während die Fensterbänke auf ihrer Oberfläche vollständig zerstört waren und daher die Bankplatten ersetzt werden mussten, konnten die übrigen, teilweise sehr starken Verwitterungsschäden ohne jeglichen Steinersatz behoben werden. In aufwendiger Kleinarbeit wurden Fehlstellen mit Mörtel geschlossen; die Feinbearbeitung der Flicke erfolgte anschliessend mechanisch<sup>219</sup>. Diese Reparaturen beschränkten sich auf grössere, von blossem Auge aus normaler Betrachterdistanz wahrzunehmende Fehlstellen; kleinere Beschädigungen wurden nicht repariert. Im Bereich des Laubenbogens waren an den Strebepfeilern grössere Partien, welche vor einigen Jahrzehnten unsachgemäss mit Zementverputz ersetzt worden waren, mit Natursandstein auszuwechseln<sup>220</sup>. Die genaue Untersuchung der Fassade ergab, dass sie seit Jahrhunderten, möglicherweise sogar seit der Erstellungszeit einen Farb-anstrich getragen hat. Die genaue Beobachtung zeigte einmal mehr, dass der Sandstein durch den Anstrich ausserordentlich gut geschützt geblieben war und die Zerstörung nur dort eingesetzt hatte, wo die Farbschicht abgebaut war oder gänzlich fehlte. Mit althergebrachter Ölfarbe wurde die Front neu gestrichen<sup>221</sup>. Die von den beteiligten Handwerkern beispielhaft durchgeführte Restaurierung, welche den Originalbestand ohne Abstriche zu erhalten und zu sichern verstand, hat der wertvollen Fassade ihre volle Ausdruckskraft wiedergegeben. B. F.

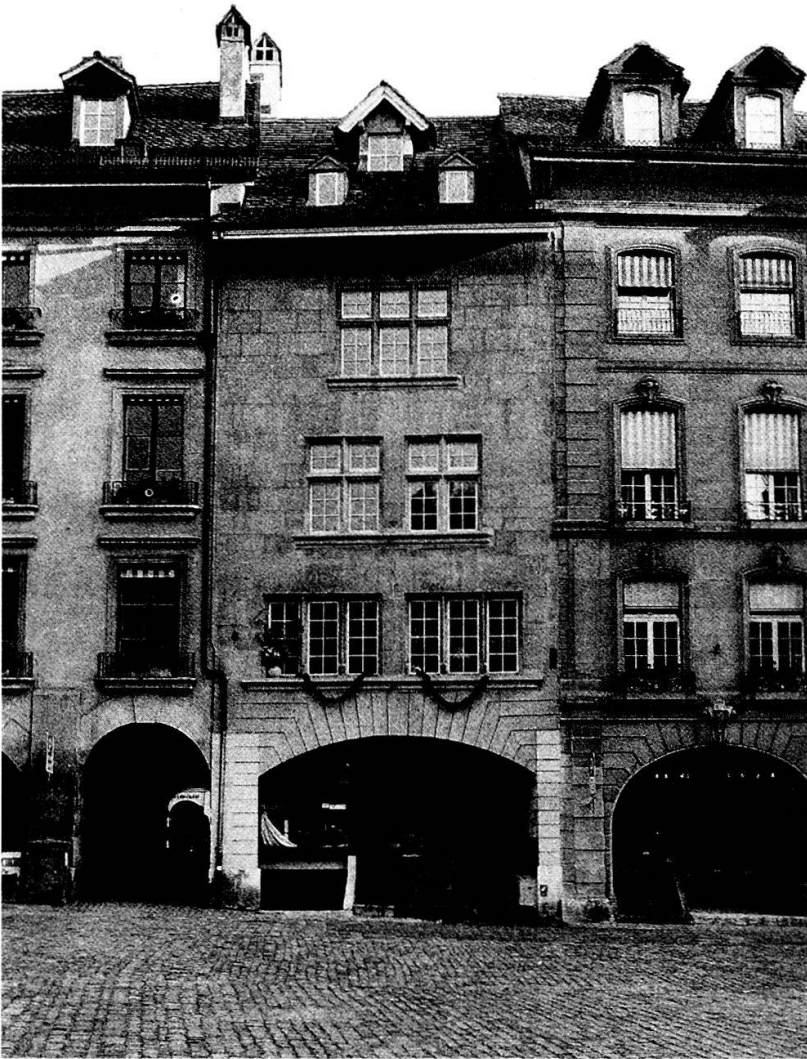
*Münstergasse 30, Zustand 1989 mit ergänzten Kreuzstöcken, rekonstruierter Einzelkarnie und ergänzenden Dachgauben.*

Die *Gassenfassade* wurde zurückhaltend instandgestellt; Die Fensterbankplatten wurden ersetzt und der vor langer Zeit entfernte Kreuzstock im 2. Obergeschoss rekonstruiert. Die vordem mehrfach mit Kalkfarbe gestrichene Fassade blieb unbehandelt<sup>224</sup>. Nach Entfernung der Vogeldiele zeigte es sich, dass die sorgfältig behauene Fassade bis zu einem unmittelbar unter den Sparren liegenden Kranzgesims entsprechend der üblichen spätgotischen Disposition sichtbar gewesen war; mit einer einfachen Verschalung der Sparren-Untersichten konnte zumindest die ganze Fassadenhöhe wieder sichtbar gemacht werden, während die Detaillösung am Dachvorsprung selber kaum befriedigt<sup>225</sup>. Auf der *Hofseite* blieb die hässliche zweigeschossige Hofüberbauung bestehen<sup>226</sup>. Die Fassaden von Hauptgebäude und Treppenturm wurden geflickt. Die Fenster zum Hof, welche im Bestand des 18. Jahrhunderts in Eichenholz mit den alten handgeschmiedeten Beschlägen noch vorhanden waren, wurden als Versuch auf ungewöhnliche Art saniert: Da es die Bauherrschaft ablehnte, die bestehenden Vorfenster

in Holz beizubehalten, wurden diese ersetzt durch ausser befestigte neue Vorfenster in Stahlprofilen mit Isolierverglasung, die im Sommer an die Fassade zurückgeklappt werden können; dadurch konnten – zulasten des äusseren Bildes – die alten Fenster erhalten werden. Die vordem offene Hofgalerie erhielt eine Verglasung in schlanken Stahlrahmen und wurde zum Münsterergässchen wintergartenartig erweitert.

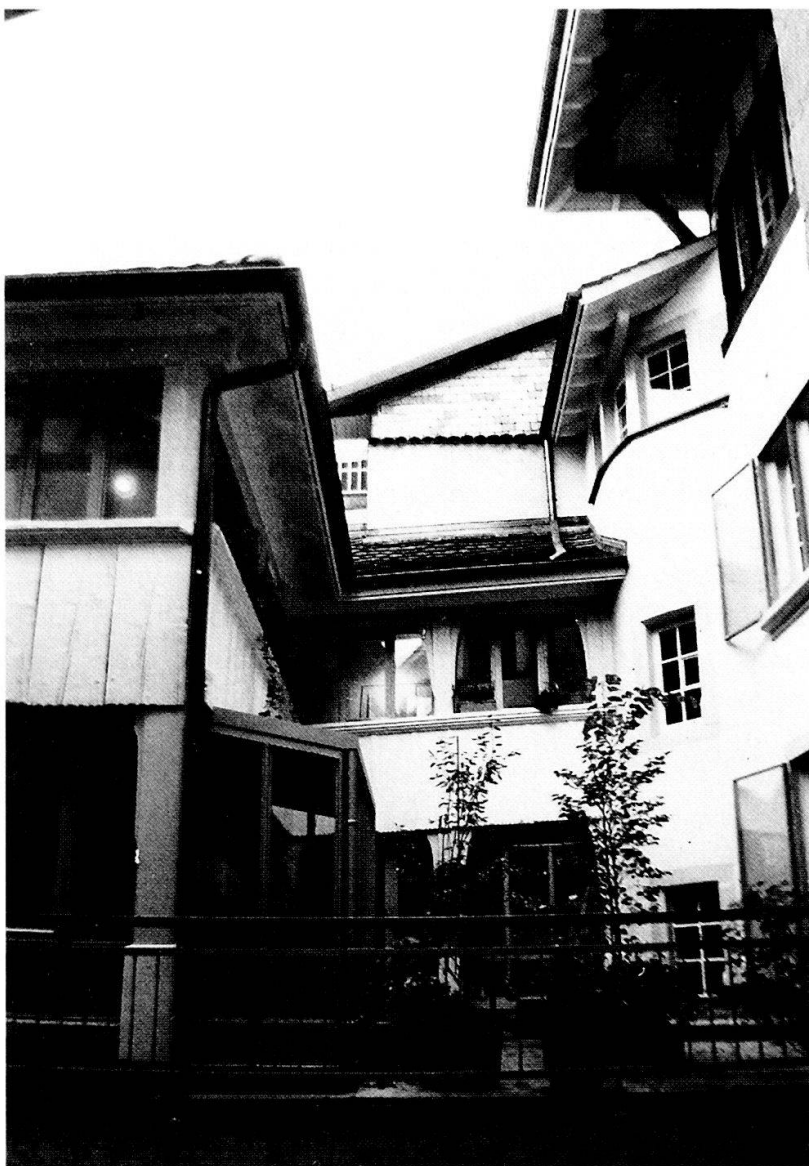
*Innenhof des Hauses Münster-  
gasse 30 mit neu befenstertem  
Hofgebäude, aufgestocktem  
Treppenturm und Rückfassade  
des Hauptgebäudes mit Auf-  
zugsgebel.*

Im *Dachbereich* wurden sehr weitgehende Veränderungen vorgenommen. Die südliche Dachfläche mit der charakteristischen Einzellukarne auf Höhe des Kehlgeschosses blieb zwar erhalten und wurde lediglich mit zwei

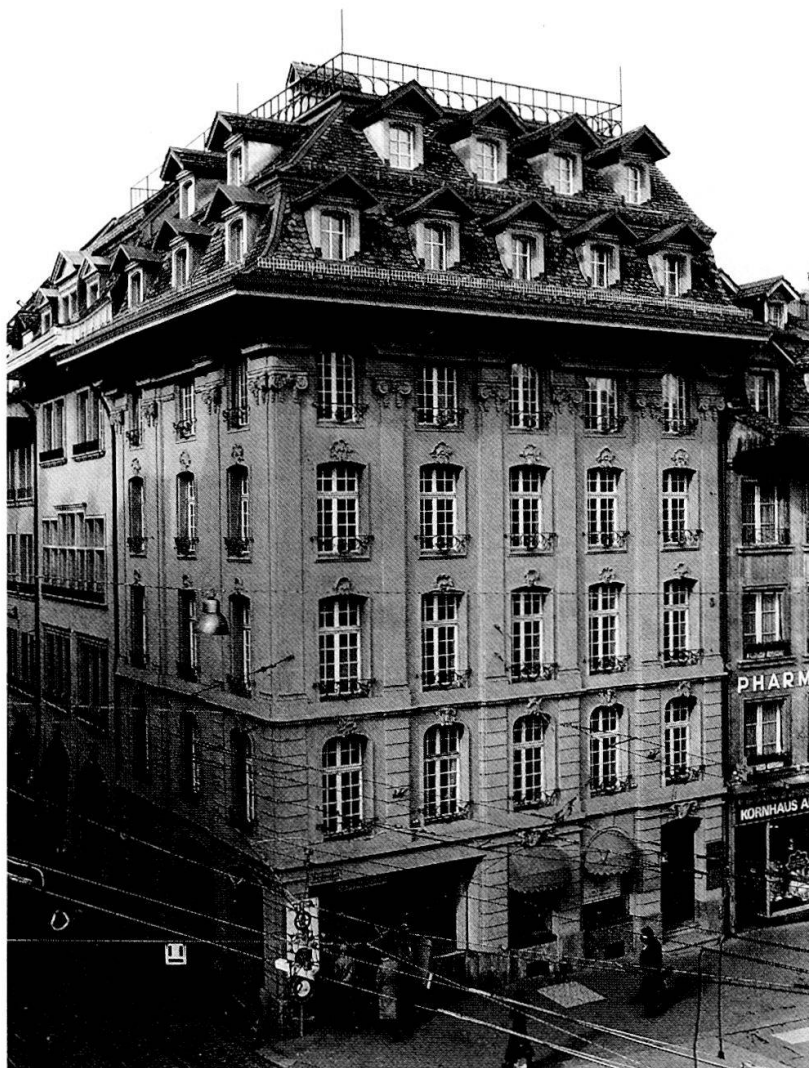
*Die Eckliegenschaft Kornhausplatz 2 nach dem Umbau 1985/86.*

grosse Schaufenster auf den Kornhausplatz konnte auf den Zustand vor 1930, mit zwei gut proportionierten Öffnungen, zurückgeführt werden. Die Malereien an den Vogeldielen waren kaum mehr erkennbar, durch Craquellierung, Durchfeuchtung und eine ölig-klebrige Schmutzschicht stark beschädigt. Sie wurden gereinigt und fixiert; während der Grund neu ausgefasset ist, wurden Fehlstellen der Dekoration in den vorgefundenen, verblassten Farbtönen ergänzt und die in Gold ausgeführten Lichter wurden neu aufgesetzt<sup>240</sup>. Der Umstand, dass die drei Moiren in ungewohnter Reihenfolge, in einer wohl durch spätere Überarbeitungen uneinheitlichen Malart als Ölgemälde auf Leinwandstücken grob auf die Holzbretter der Vogeldiele genagelt sind, legt die Vermutung auf wiederverwendete ältere Malereien, die auf die erste Hälfte des 18. Jhs. zurückgehen dürften, nahe. Das im Stadtbild wegen seiner Eckstellung sehr prominente Gebäude ist nach seiner Renovation, die ihm zu fast allzu auffälligem Glanz verholfen hat, zu einem vielbewunderten, der Berner Bevölkerung ans Herz gewachsenen Schmuckstück geworden. B. F.

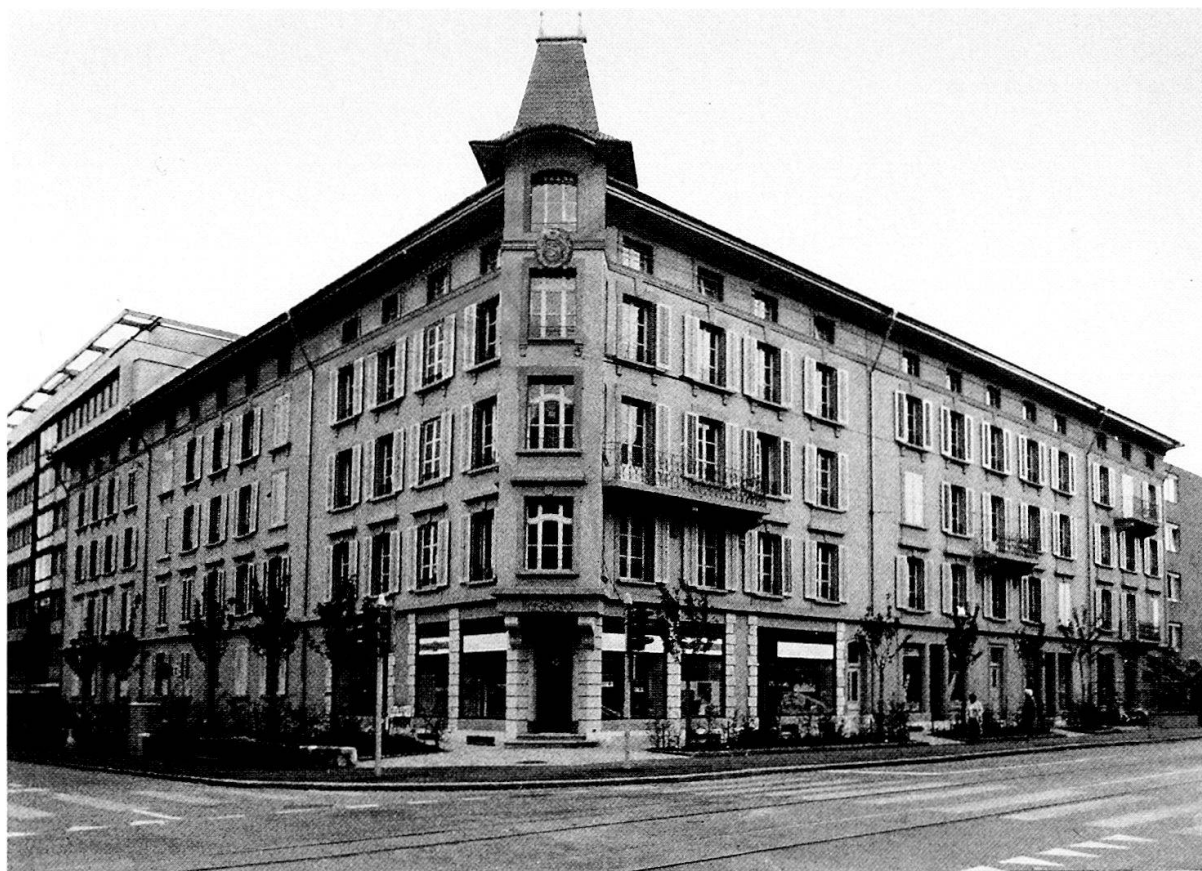
*Das markante Eckhaus Belpstrasse-Mattenhofstrasse mit dem kurz vor dem Ersten Weltkrieg zugefügten Eckerker, Zustand 1988.*

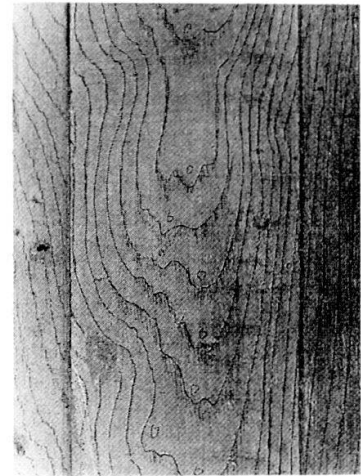
*Der Hauptraum im Erdgeschoss des Hauses Taubenstrasse 12, nach der Renovation: unten: Gesamtansicht mit Vorbau; oben: Detail der Eschenholz-Maserierung.*

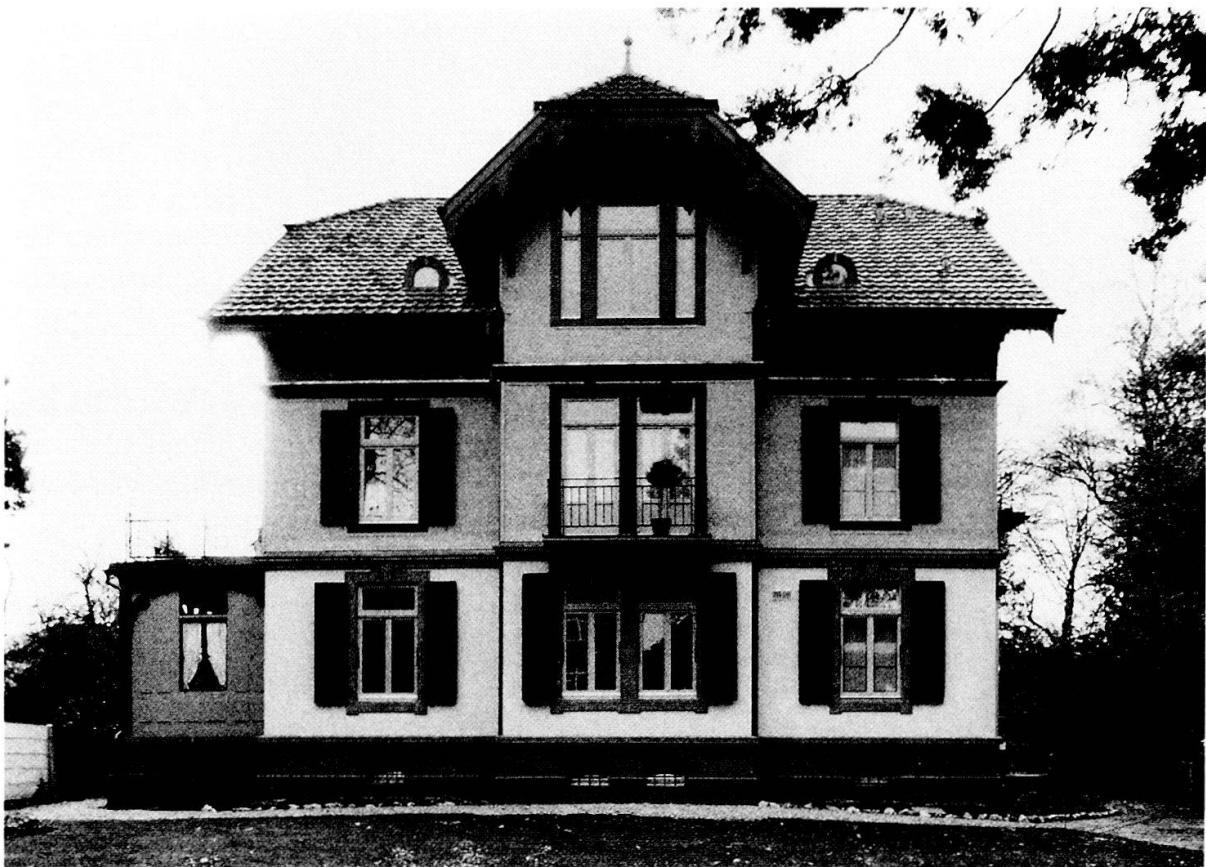
*Das Einfamilienhaus Höheweg 36 von der Strassenseite, Zustand 1989.*

279 Entgegen der Empfehlung der Denkmalpflege und des Architekten wurde zementgebundener Mörtel als Flickmaterial verwendet; bedauerlicherweise wurden die Sandsteinteile anschliessend flächig mit einem kunststoffhaltigen Material überzogen (Wunderit).

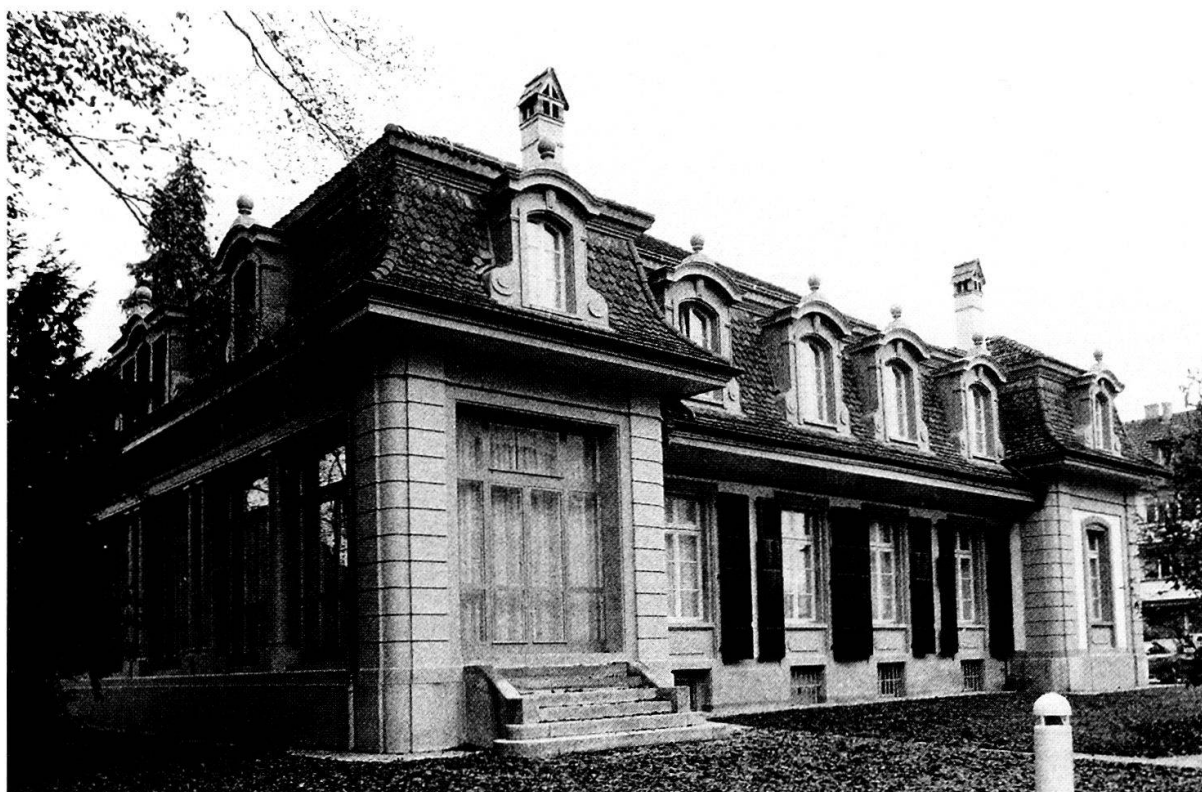
*Das Landhaus «Egelberg», Zustand nach der Renovation.*

283 Etwas merkwürdig die zuvor in Holz gearbeiteten, nun in aufwendiger Spenglerarbeit ausgeführten Lukarnen, welche steingrau gestrichen sind.

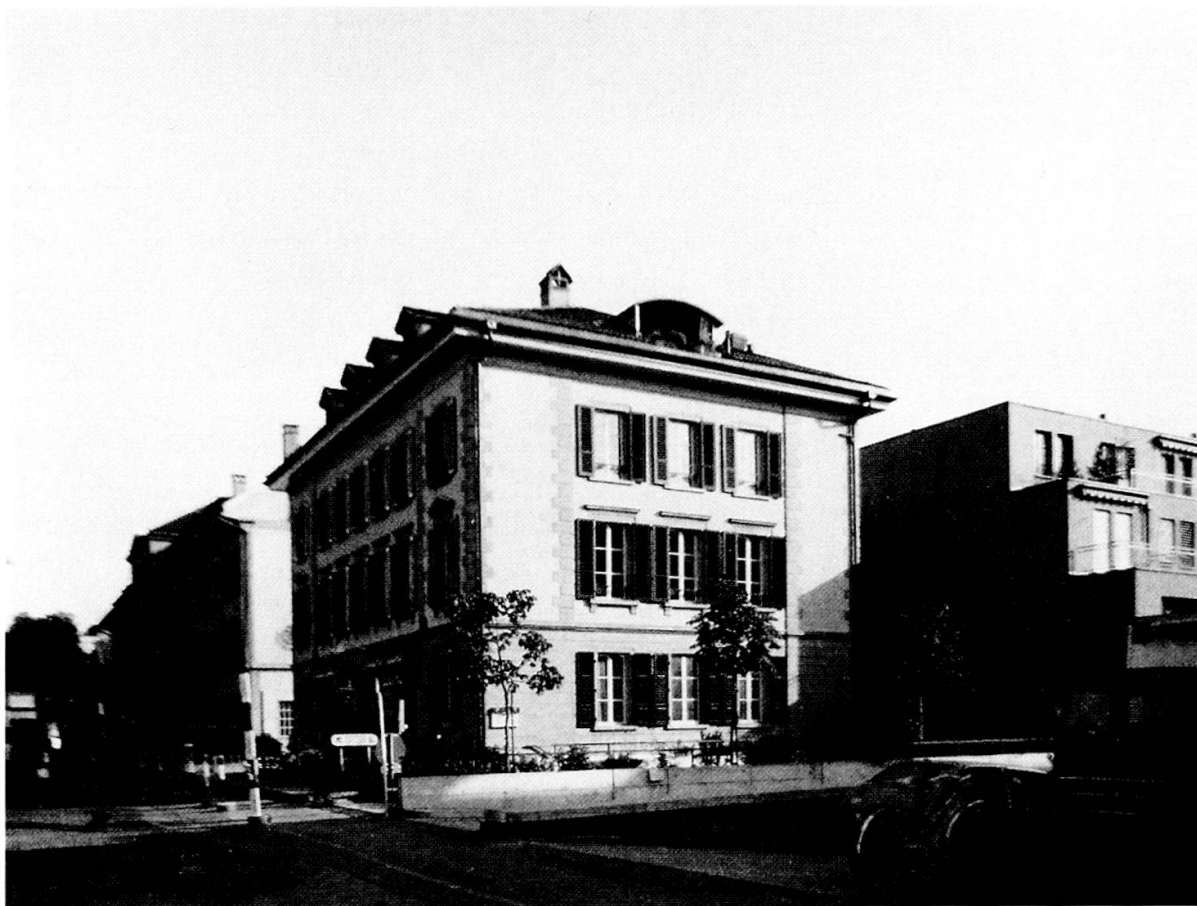
*Das «Hutzli-Haus» nach dem Umbau: unten: Gesamtansicht; oben: Dekorationsmalerei im Windfang.*

schen Einstellhalle sehr stark gestört worden. Auch im Innern ist vom ehemaligen Charme des Hauses wenig übrig geblieben. Mit Ausnahme des Windfanges und des Treppenhauses, wo die um 1920 angebrachten Dekorationen mit Wandgliederungen und hübschen Schablonen-Malereien erhalten blieben, sind entgegen den mit der Denkmalpflege abgesprochenen Plänen nicht Wohnungen, sondern aufgrund einer nachträglichen Planänderung Büros eingebaut worden, was schwerwiegende Eingriffe in die Grundriss- Struktur und praktisch den vollständigen Verlust der originalen Ausstattung mit sich brachte. Wer heute die Gebäudegruppe betrachtet, wird mit Befriedigung die Beibehaltung des «Hutzli-Hauses» im Quartierbild feststellen, den Abbruch und Neubau des rückwärtigen Gebäudes als vertretbaren Entscheid empfinden, angesichts der weitgehenden Auswechslung der inneren Struktur im Altbau aber ein grosses Unbehagen verspüren.

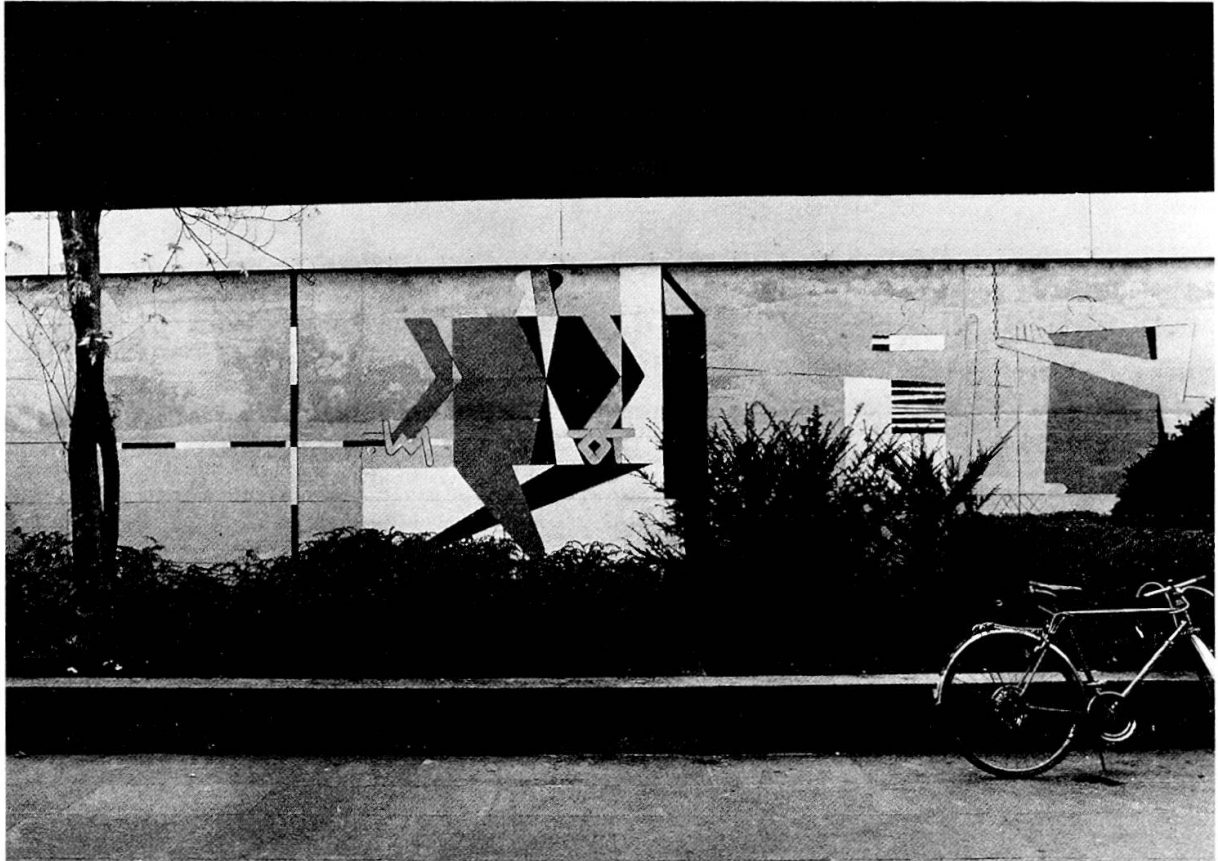
*Das Wandbild von Otto Tschumi im Einkaufszentrum Tscharnergut vor Entfernung des Pflanzentroges, der dem Kunstwerk eine genügende Distanz verschaffte, 1984.*

292 Das Wandbild wurde mit Filzstift verschmiert und besprayed. Die verantwortlichen Jugendlichen wurden dazu verurteilt, die Beschädigungen in Zusammenarbeit mit dem Restaurator wieder zu beheben.

nungszeiten, etwas öde wirkenden Halle. Der vor kurzer Zeit erfolgte Vandalenakt<sup>292</sup> dürfte vermutlich eher als Gedankenlosigkeit, denn als direkter Angriff gegen das Kunstwerk interpretiert werden, zeigt aber, wie wichtig eine etwas Distanz schaffende Gestaltung wäre. B. S.
