Artikel: Die Dacheindeckung des Grünen Turms in Ravensburg
Autor: Knapp, Ulrich
DOI: <https://doi.org/10.5169/seals-843948>

Die Dacheindeckung des Grünen Turms in Ravensburg

von Ulrich Knapp

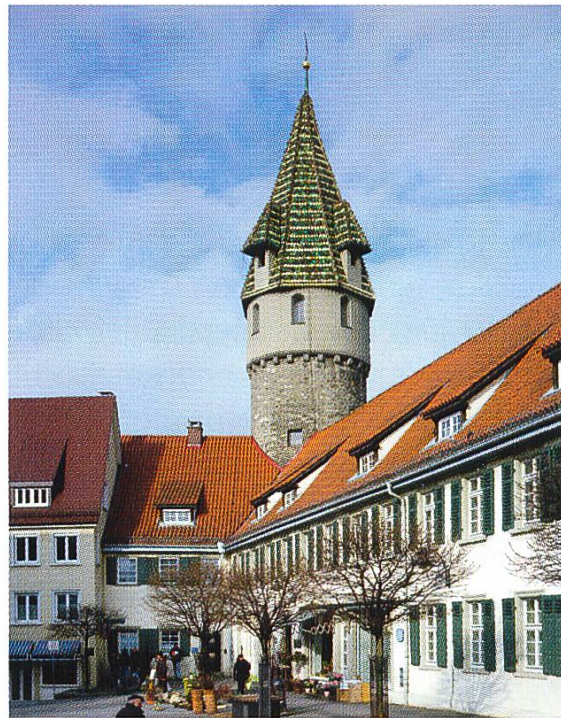
Abb. 1
Ravensburg,
Grüner Turm,
Ansicht von
Osten.

Die in Mustern verlegten mehrfarbigen Dachziegel des Turmhelms sind schon lange in die Forschung eingeführt.² Sie zeigen die Farben Grün, Braun und Weiss-Gelb. Bis zur Höhe der Gaubenfirse umziehen Bänder den Turmhelm, darüber sind an den Dachflächen nach Ost und West Rauten gelegt (Abb. 2). Die nach Süden weisende Dachfläche war bis zur jüngsten Reparatur durch einen neueren Kamineinbau gestört, an der Nordseite laufen ebenfalls die Bänder durch. Von den besonders ausge-

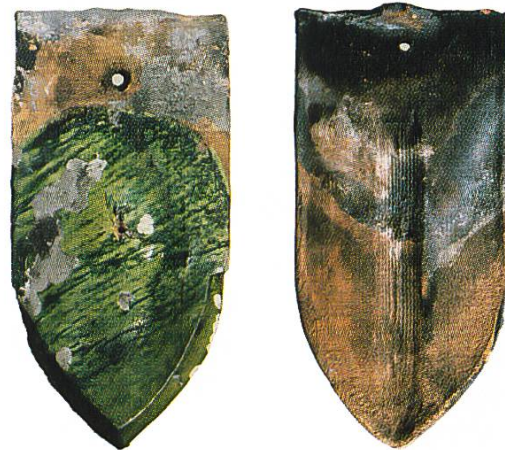
Abb. 4, 5
Ravensburg,
Grüner Turm,
bauzeitliche
Flächenzie-
gel, eine
Aufsicht und
eine
Untersicht,
MST ca. 1:8.

Die Flächenziegel sind mit einer Länge von etwa 33,7 cm und einer Breite von etwa 16,2 cm relativ kurz und breit (Abb. 3–5). Sie besitzen einen Gotischschnitt. Die Vorderkanten sind abgefast. Die Fase ist häufig asymmetrisch: Oft ist die linke Fase breiter und zeigt am Beginn der Rundung einen markanten Einschnitt. Die rechte Fase ist bei diesen Exemplaren etwas schmaler und läuft manchmal nach oben hin an der rechten Längskante des Ziegels aus.

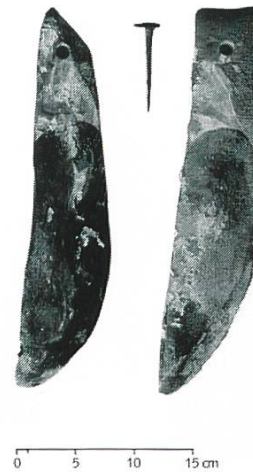
Abb. 7
Ravensburg,
Grüner Turm,
bauzeitliche,
kleinforma-
tige Teilziegel
mit zugehö-
rigem Nagel,
MST ca. 1:8.

Zu den einfachen Flächenziegeln kam eine ganze Reihe von Sonderformen und -grössen. So gibt es zahlreiche Halb-, Viertelziegel und noch kleinere Einzelstücke, die aus lederharten Rohlingen von Vollziegeln geschnitten wurden (Abb. 7–10). Sie besitzen in der Regel am oberen Ende ein Nagelloch. Es gibt aber auch Einzelstücke mit bis zu drei eng beieinander liegenden Nagellochern (Abb. 9). Die Spitzen dieser Teilziegel sind jeweils asymmetrisch ausgeformt. Keine der geraden Seitenkanten läuft bis zur Spitze des Ziegels durch.

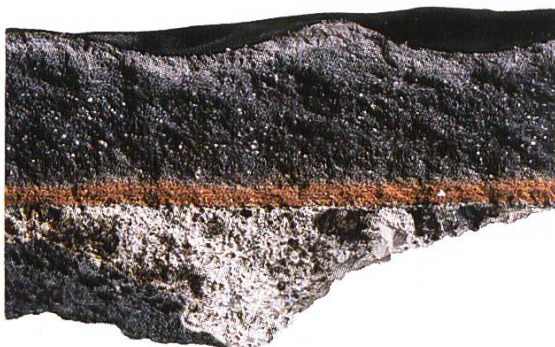
Abb. 6
Ravensburg,
Grüner Turm,
bauzeitlicher
Gratziegel,
Reduktions-
kern im
Querschnitt
und
anhaltender
Mörtel.

Die Ziegel sind einmal gebrannt und weisen einen deutlichen Reduktionskern auf (Abb. 6). Im glasierten Bereich reicht dieser in der Regel bis zur Oberfläche, an den unglasierten Flächen meist 1 bis

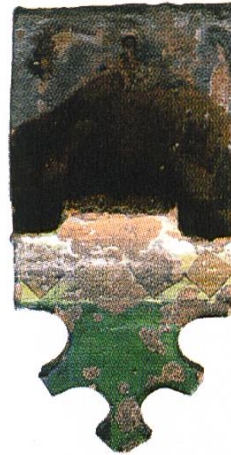
Abb. 12, 13
Ravensburg,
Grüner Turm,
bauzeitliche
Traufziegel
(wie Titelbild),
MST 1:8.

Für die Traufe wurden Sonderformen aus der Grundform der Flächenziegel gebildet (Titelseite und Abb. 12, 13). Die Spitze dieser Ziegel knickt im Winkel von etwa 10° nach unten, so dass sie am Dach annähernd senkrecht zu sehen war. In die Spitze sind pro Seite jeweils zwei halbkreisförmige Ausbuchtungen

eingeschnitten. In Höhe des Knicks wurde im mittleren Drittel des Ziegels eine zinnenbekrönte Leiste aufgesetzt. Diese Ziegel besitzen eine aufwendige Farbgebung: Der untere Schild und der zinnenförmige Aufsatz werden von einer weissen Engobe bedeckt. Eine eingeritzte Linie markiert die Unterkante der Zinnenzone. Deren durchlaufendes Band wird durch vier quadratische, jeweils auf einer Spitze stehende Aussparungen in der Engobe hervorgehoben. Band und Zinne wurden mit einer farblosen bis hellgrünen Glasur bedeckt, der Schild mit einer grünen Glasur, die derjenigen der Flächenziegel entspricht. Oberhalb der Zinnen besitzt der Ziegel eine farblose Glasur unmittelbar auf dem Scherben, so dass eine hellbraune Färbung entsteht. Von diesen Traufziegeln waren nur noch wenige Originalexemplare vorhanden. Bei der Reparatur wurden die fehlenden Stücke durch Nachbauten ersetzt, so dass heute wieder ein durchlaufendes Zinnenband die Traufe des Turmhelms umgibt.

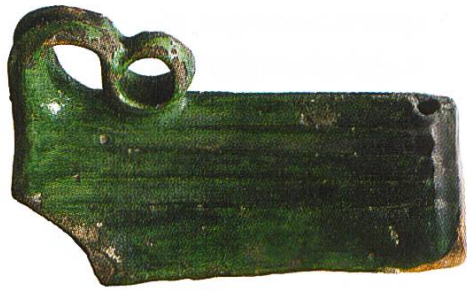
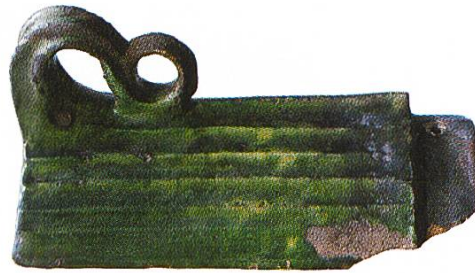
Abb. 16, 17
Ravensburg,
Grüner Turm,
bauzeitlicher
Gratziegel
Typ I,
Ansicht und
Untersicht.

Der vermutlich ältere Typ weitet sich an seinem unteren Ende leicht aus und verfügt hier an seiner Unterseite über eine etwa 5 cm breite und etwa 0,6 cm tiefe Ausnehmung, die fast die gesamte Breite des Ziegels einnimmt (Abb. 16, 17). Sie diente der Überdeckung des Kopfendes des nächstunteren Gratziegels.

Die Gratziegel wurden ähnlich wie Hohlziegel hergestellt. Der in einer flachen Form hergestellte Rohling wurde über eine gesandete Form gelegt, die aus einem oben abgerundeten dreieckigen Holz bestand, an dessen unterem Ende zwei schmale Brettchen als Negativform für die Verkröpfung angebracht waren. Der Rohling wurde sodann flachgestrichen und erhielt die charakteristischen, mit den Fingern gezogenen Längsrillen. Am Kopfende wurde die Oberkante mit dem Finger nachgezogen und etwa 2,5 cm von der Kante entfernt ein breites Nagelloch eingetrieben. Am unteren Ende wurde in der Technik eines gezogenen Henkels eine s-förmige Gratzier angebracht. Schliesslich wurden die unteren Kanten abgefast und der Rohling im Ansatzbereich der Gratzier von unten

ausgehöhlt, um ein Reißen beim Trocknen und beim Brand zu verhindern. Die Ziegel dieses Typs verfügen im Gratbereich über eine beträchtliche Materialstärke. An mehreren Exemplaren sind hier Trockenrisse zu beobachten. Von den mit Köpfen verzierten Gratziegeln gehört jener im Stadtmuseum Ravensburg zu diesem Typ (Abb. 20). Von allen bislang bekannt gewordenen kopfverzierten Gratziegeln des Grünen Turms ist dieser als einziger als Gratendziegel ausgebildet und unten geschlossen. Eine weitere Besonderheit weist auf die Zugehörigkeit zur bauzeitlichen Eindeckung: Der Ziegel besitzt im unteren Viertel an seinen Längskanten jeweils eine etwa 3 cm breite Ausnehmung. Diese ist notwendig, um die zinnenbesetzten Traufziegel des Turmdachs zu überdecken. Da nur das Exemplar im Ravensburger Museum diese Ausnehmungen besitzt, dürfte es sich dabei um den einzigen bekannten spätmittelalterlichen Gratendziegel vom Grünen Turm handeln.

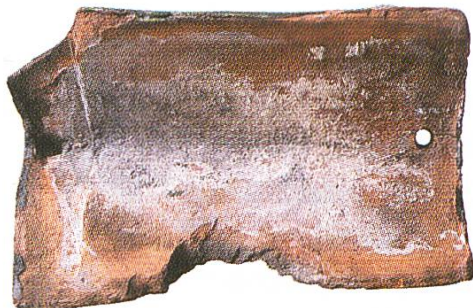
Abb. 18, 19
Ravensburg,
Grüner Turm,
bauzeitlicher
Gratziegel
Typ II,
Ansicht und
Untersicht.

verkröpftes Anschlussstück, das vom jeweils nächsthöheren Gratziegel überdeckt wurde (Abb. 18, 19). Die Herstellung der Ziegel erfolgte ähnlich wie beim ersten Typ, doch war nun die Form, über der der Ziegel ausgearbeitet wurde, so ausgebildet, dass im Bereich des eigentlichen Gratziegels schmale Brettchen auf das Kantholz genagelt waren. Die Unterseiten der Flanken stossen nun in einem Winkel aufeinander, so dass die Materialstärke im Gratbereich annähernd derjenigen an den Flanken entspricht. Das obere Anschlussstück wurde sorgfältig von Hand nachbearbeitet und erhielt im Abstand von etwa 3 cm vom Kopfende ein breites Nagelloch. Der Ziegel selbst ist an seinem unteren Ende nicht mehr ausgeweitet. Aufgrund der eingezogenen und nach unten verkröpften Anschlussstücke konnten die Gratziegel nun mit parallelen Seitenkanten ausgeführt werden. Die Anbringung der Gratzier erfolgte wie beim älteren Typ. Von den mit Kopfplastiken verzierten Gratziegeln gehört derjenige aus der Sammlung Figdor zu diesem Typ. Da dieser Ziegel unten nicht geschlossen ist und auch nicht

die notwendigen seitlichen Ausnehmungen am unteren Ende aufweist, kann es sich dabei um keinen Gratendziegel handeln. Das Stück war vielmehr innerhalb eines der Grate verlegt.

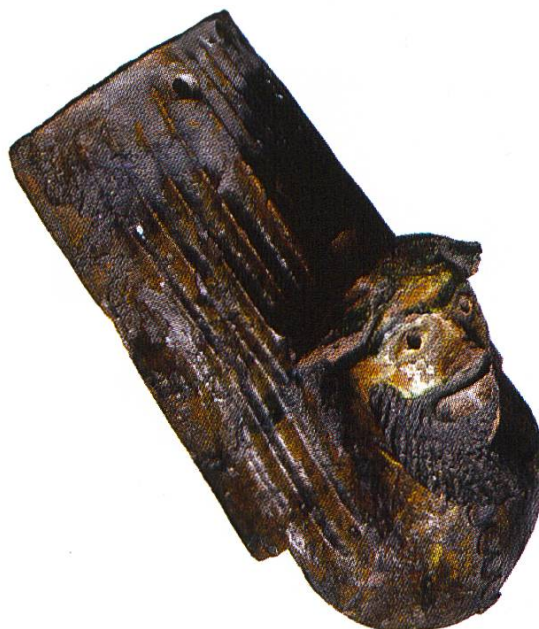
Abb. 20
Ravensburg,
Stadtmuseum:
Gratendziegel
mit Kopf-
Aufsatz.

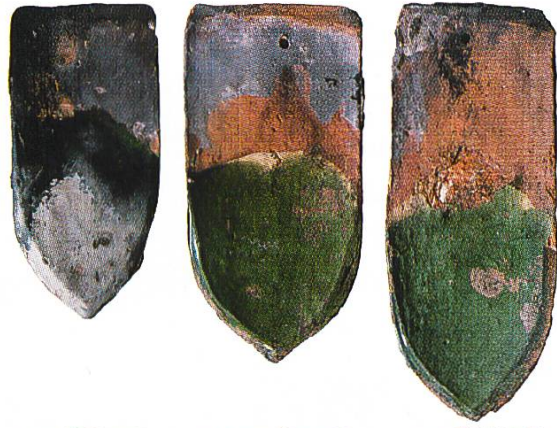
Abb. 25, 26
Ravensburg,
Grüner Turm,
Reparaturziegel
18. Jahrhundert,
Kurz-,
Normal- und
Langziegel
im Vergleich,
Aufsicht und
Untersicht.

Vermutlich aus dem 18. Jahrhundert stammt eine Gruppe von Ersatzziegeln, bei denen man bemüht war, die Besonderheiten der bauzeitlichen Flächenziegel nachzubilden. Besonders deutlich wird dies an der ebenfalls durch eine auf den Boden der Ziegelform aufgenagelte Leiste geprägte Ausnehmung an der Unterseite der Ziegel. Diese gibt es in drei unterschiedlichen Grössen: Die mittleren Ziegel passen zu den bauzeitlichen Flächenziegeln, die kleinen zu den kleineren Gaubenziegeln (Abb. 23–26). Von allen Typen sind die Glasurvarianten grün mit weisser Engobe, farblos mit

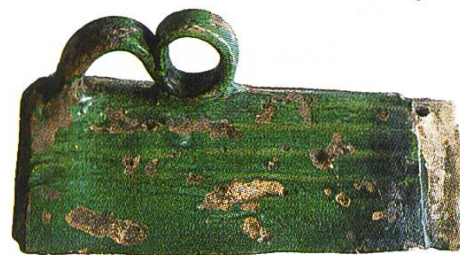
Abb. 29–31
Ravensburg,
Grüner Turm,
Reparaturziegel
4. V.
18. Jahrhundert,
signiert von
dem Ravensburger
Hafner Johann Jakob
Nabholz,
MST 1:8.

Zeitlich gesichert ist die nächste Generation von Reparaturziegeln (Abb. 29–31). Es sind wenig sorgfältig ausgeführte Gotischschnitte aus einem kaum aufbereiteten heterogenen Ton. Die Ziegel sind mit 1 cm extrem dünn. Die halbmondförmigen Nasen scheinen in der Form vorgeprägt zu sein. Die Kanten der Spitze besitzen eine oft nur angedeutete flache Fase (Abb. 28). Auch diese Ziegel sind in zwei Grössen und allen Glasurvarianten vorhanden. Einer der Ziegel trägt die Aufschrift: Johann Jakob Nabholz (Abb. 29). Der Hafner Johann Jakob Nabholz ist in den Stadtrechnungen der Reichsstadt Ravensburg in den beiden letzten Jahrzehnten des 18. Jahrhunderts nachweisbar.

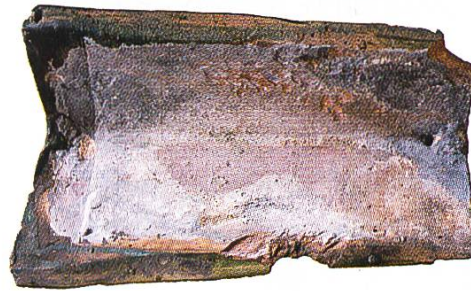
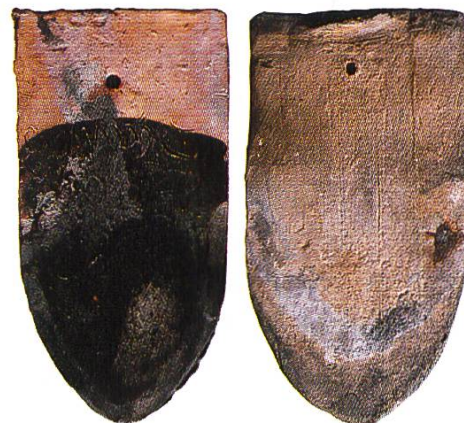
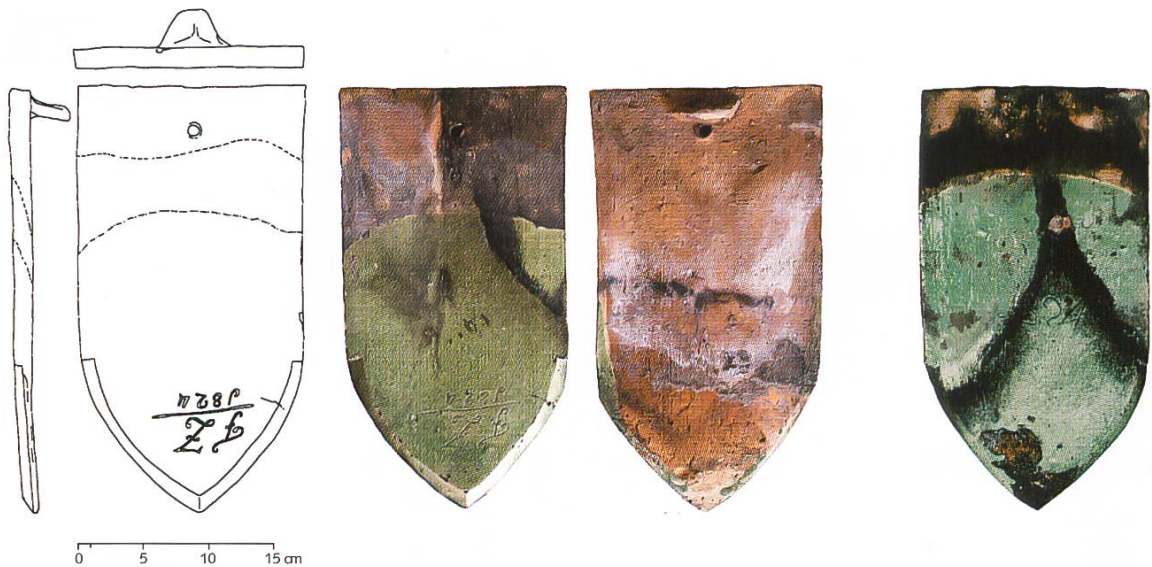
Abb. 32–35
 Ravensburg,
 Grüner Turm,
 Reparaturziegel
 1824,
 signiert vom
 Ravensburger
 Hafner
 Friedrich
 Zorn,
 MST 1:8.
 rechts:
 signiert vom
 Ravens-
 burger Hafner
 Bernhard
 Steinhauser.

Im ersten Viertel des 19. Jahrhunderts waren offensichtlich abermals umfangreiche Reparaturen am Dach des Grünen Turms erforderlich. Aus dem Jahr 1824 stammt eine grosse Zahl von Reparaturziegeln in den Farbtönungen grün über weisser Engobe, farblos über weisser Engobe und farblos (braun). Zwei der Ziegel sind datiert und tragen Initialen: *F Z* 1824 (Abb. 32–34) und *B S* 1824 (Abb. 35). Da bis heute grosse Teile der Rautenmuster im oberen Drittel des Turmhelms aus diesen Ziegeln gebildet werden, ist nicht auszuschliessen, dass sie erst im Zuge dieser Reparatur in ihrer heutigen Form geschaffen wurden.

Zorn und Steinhauser schufen ihre Reparaturziegel nach dem Vorbild der mittelalterlichen Flächenziegel. Sie sind jedoch etwas kleiner und vor allem wesentlich dünner. Sie weisen für einen Ziegel ungewöhnliche Herstellungsmerkmale auf. Sowohl die Vorder- als auch die Rückseite sind abgezogen. Die Vorderseite wurde im lederharten Zustand nochmals feucht geglättet und

dabei die Oberfläche verdichtet. Alle Kanten sind von Hand nachgeschnitten. An Einzelstücken sind noch die Markierungen für die nachgeschnittenen Spitzen zu erkennen. Die sehr flache Fase der Spitzen wurde ebenfalls an dem lederharten Rohling nachgearbeitet. Die schildförmigen, vom oberen Rand etwas abgesetzten Nasen, vergleichbar einem gezogenen Henkel, sind angesetzt. Unterhalb der Nasen besitzen die Ziegel ein Nagelloch, das in der Regel mittig platziert ist. An den Rückseiten sind keine Abdrücke von Ziegelbrettchen oder Ähnlichem zu erkennen. Die Engoben und die Glasuren wurden jeweils geschüttet auf den Rohling aufgetragen. Da die Ziegel gleichmässig durchgebrannt sind und keine Reduktionskerne in den glasierten Bereichen aufweisen, dürften sie zweimal gebrannt worden sein. Die Glasur wurde hier erst nach dem Schrühbrand aufgetragen.

Die für einen Dachziegel ungewöhnlichen Herstellungsmerkmale deuten darauf hin, dass bei der Herstellung der Stücke keine Ziegelform genutzt wurde. Die geschnittenen Kanten und die gleichmässige Stärke der Ziegel indiziert, dass diese aus ausgewalzten Tonplatten herausgeschnitten wurden. Der verwendete Ton dürfte dabei bereits relativ trocken gewesen sein. Vermutlich hatten sich die Hafner einen Rahmen für diese Platten geschaffen, den Ton in den Rahmen gedrückt, ausgewalzt und abgezogen. Sodann dürften sie die Form gewendet und den Rohling nochmals abgezogen haben. Schliesslich wurde der Ziegel nach einer Schablone aus der Platte herausgeschnitten und die rückseitige Nase angesetzt. Vermutlich lies-

sen sie den Rohling auf der Vorderseite liegend zunächst antrocknen, wendeten ihn in lederhartem Zustand, übergangen dann nochmals die Vorderseite und schnitten die Fase der Spitze ein. Nur so lässt sich erklären, dass sich an der Rückseite keine sicher zuordenbare Abdrücke vom Lagern der Rohlinge belegen lassen. Dies bedeutet, dass alle Ziegel dieser Dachreparatur als Einzelanfertigungen entstanden sind.

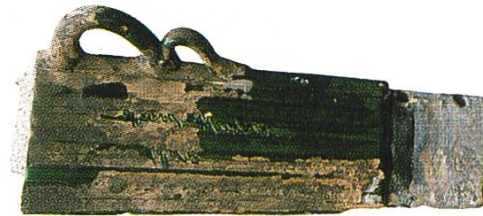
Abb. 38, 39
Ravensburg,
Grüner Turm,
Reparatur-
ziegel 1875,
Typ I
(MST 1:8),
und Grat-
ziegel, beide
signiert
vom Ravens-
burger Hafner
Johann
Georg Huber.

Die Flächenziegel Hubers entsprechen mit 33,8 x 16,4 cm weitgehend den mittelalterlichen Vorbildern (Abb. 38). Im Detail sind allerdings deutliche Unterschiede festzustellen. So setzen die Schnitte für die Spitze tiefer an und die Spitze wirkt hierdurch gedrungener. Weiter sind die Spitzen nicht abgefasst. Die oberen Kanten entlang der Spitze wurden nur leicht abgerundet. Bei manchen Exemplaren ist im Abstand von etwa 0,9 cm entlang der Längskanten eine zusätzliche Zierlinie eingeritzt.²⁰

Huber verwendete zur Herstellung seiner Flächenziegel unterschiedliche Formen. Der ältere Typ mit einer Dicke von 1,5–1,6 cm dürfte in einer Gipsform hergestellt worden sein. Die Ziegel weisen einen trapezoiden Querschnitt auf und sind an der Oberseite breiter als an der Unterseite. Der rosa-ockerfarbenen brennenden Ton ist extrem feinkörnig und homogen. Die Spitze wurde nachgeschnitten und auch die schildförmige Nase wurde entweder nachgearbeitet oder erst nachträglich angesetzt. Das unterhalb der Nase angebrachte Nagelloch wurde von der Rückseite aus eingebohrt. An den sehr glatten Oberflächen haben sich vereinzelt Kratz- und Schleifspuren von der weiteren Bearbeitung erhalten.

Von Huber stammen auch zahlreiche neue Gratziegel (Abb. 39).²¹ Zur Herstellung benutzte er vermutlich ebenfalls eine Gipsform, für die er einen Modellziegel geschaffen hat. In der Form waren bereits die breiten Rillen, jeweils drei pro Seitenfläche und die mittig zwischen den Rillen angebrachten schmalen eingeritzten Linien, sowie der mittlere Ansatzpunkt für die Gratzier vorhanden. Auf die Verwendung einer solchen Gipsform weisen die kleinen Unregelmässigkeiten bei den breiten Rillen hin, die sich an den einzelnen Exemplaren der Gratziegel wiederholen, und vor allem der Umstand, dass entlang der Rillen und der Ritzlinien keine Spuren von verdrängtem bzw. verschobenem Ton zu beobachten sind, wie sie bei einer nachträglichen Anbringung unvermeidbar wären und an den nachträglich eingeritzten Aufschriften auch vorhanden sind. Alle Gratziegel besitzen am oberen Ende ein Ansatzstück, das mit zwei Nagellöchern versehen ist. Am unteren Ende der Ziegel ist eine zweiteilige Gratzier angebracht. Es handelt sich jeweils um angesetzte Henkel, von denen der grössere in der Regel gezogen ist und an den Mittelsockel angefügt wurde. In der Regel sind diese Stücke rund und verjüngen sich. In einzelnen Fällen sind sie auch kantig ausgebildet und gedreht. Der kleinere obere Henkel ist jeweils aus

Die Herstellung dieser Gratziegel wird man sich so vorstellen müssen, dass der feinkörnige homogene und vermutlich sehr feuchte Ton in die oben offene Form eingebracht und an den Seiten wiederholt verstrichen worden ist. Nachdem der Ton angetrocknet war, dürfte die Form gestürzt und abgehoben worden sein. Der Rohling konnte nun weiterbearbeitet werden. Vor allem an den Anschlussstellen wurde seitlich und oben noch Material abgenommen. Vermutlich wurden auch die Flanken mit einer Schablone nochmals abgezogen, wie die mehrfach zu beobachtenden ausgebrochenen Kanten der breiten Rinnen belegen. Schliesslich wurde die Gratzier angebracht und der Ziegel gegebenenfalls beschriftet. Bei den Glasuren sind nur zwei Varianten überliefert: Eine dunkelgrüne Glasur, die über einer weissen Engobe aufgetragen wurde, und eine malachitgrüne Glasur über einer dunklen braunroten Engobe.

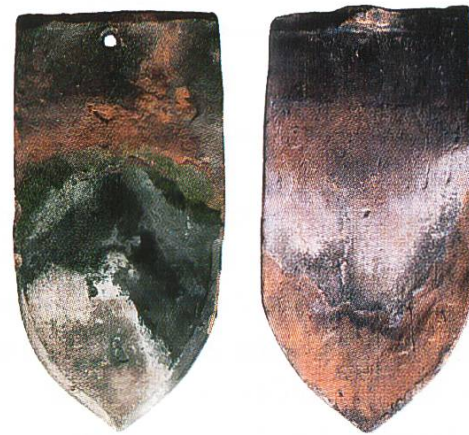
Abb. 41, 42
Ravensburg,
Grüner Turm,
wiederverwendeter
mittelalterlicher
Turmziegel,
Aufsicht und
Untersicht.

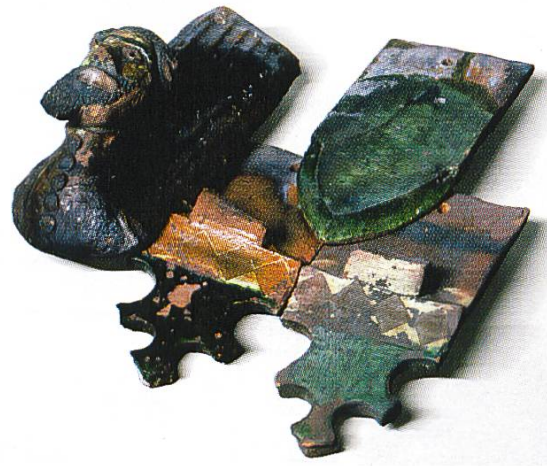
Abb. 43
Ravensburg,
Grüner Turm,
Gratend-,
Trauf- und
Flächen-
ziegel.
