Karolingerzeitliche Säulenziegel aus Aachen

Sebastian Ristow

mit einem Beitrag zur Herstellungstechnik von Wolfram Giertz

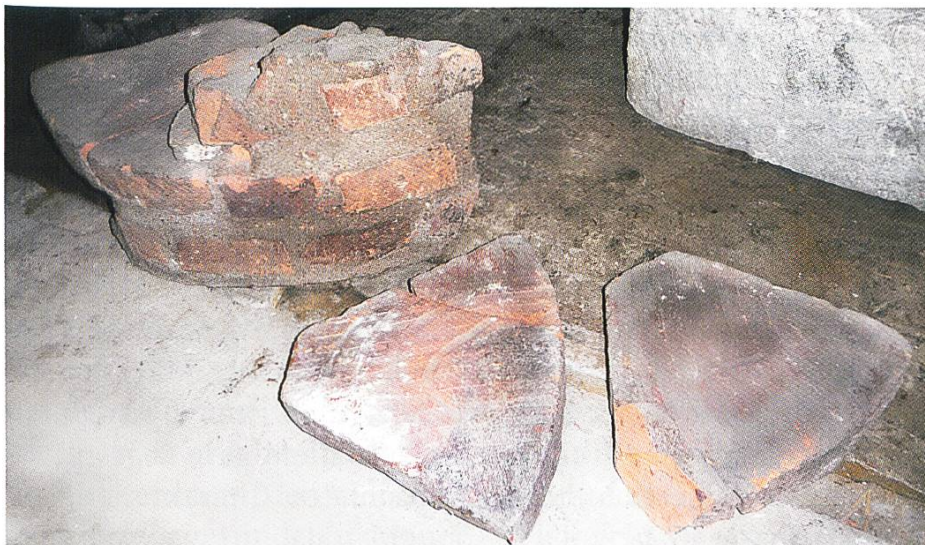
Abb. 3

Bruchstücke der 1943 im Bombenkrieg zerstörten Säule und einzelne Ziegel im Lapidarium des Aachener Domes.

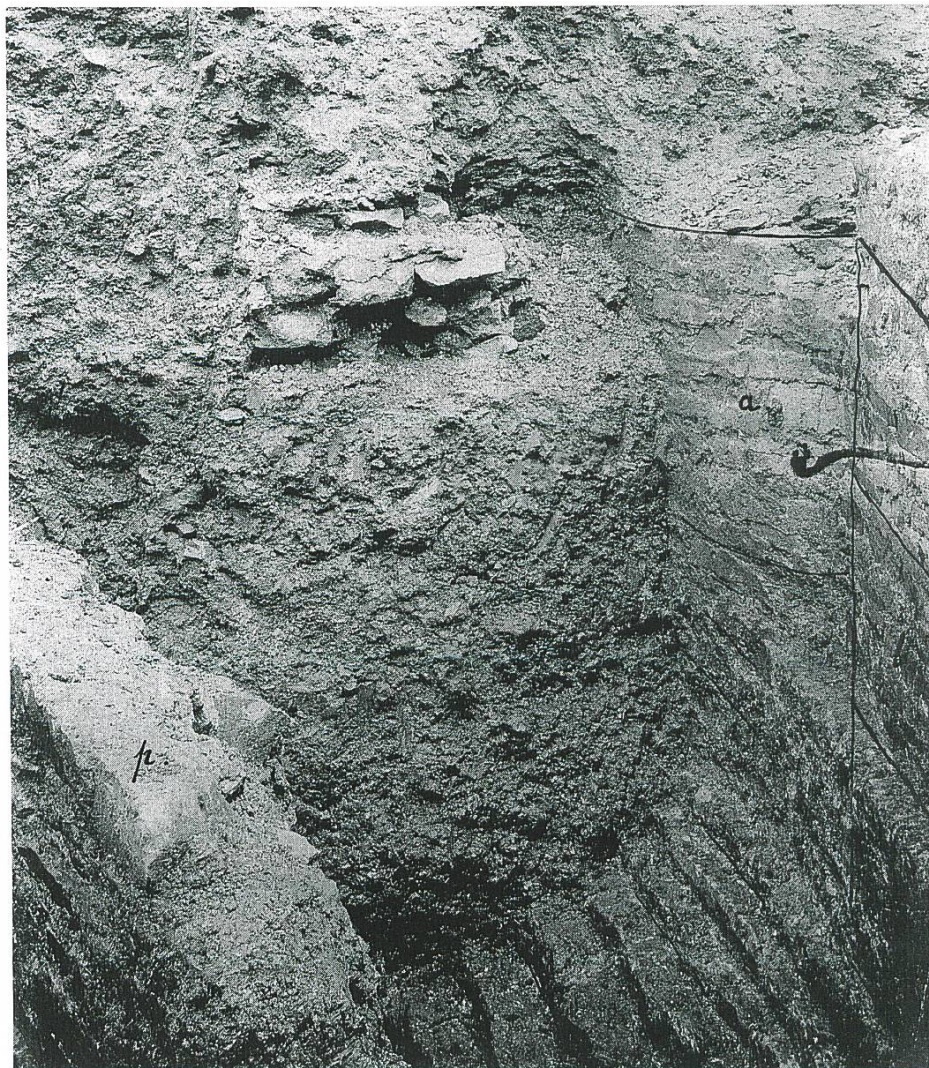
Abb. 5

Fein abgetreppte Fundamente und in Fundament und Aufgehendem sorgsam gefügte Quaderreihen verleihen dem Mauerwerk der Nordbasilika einen eigenen Charakter. Das Bild von 1911 zeigt die westliche Schultermauer und den Beginn der Nordapsis 157, hier mit der in Tusche aufgetragenen Bezeichnung «a».

Bei der Nordbasilika fehlen die sonst bei den Bauten charakteristischen grossen Quader im Sockelbereich zwischen Fundament und Aufgehendem. Während der Südannex unter starker Verwendung römischer Spolien errichtet wurde, kann dies für die Nordbasilika nicht ausgesagt werden. Auch ihre abgetreppten Fundamente bilden ein eigenes, sonst in dieser fein abgestuften Form im Pfalzbereich nicht beobachtetes Charakteristikum (Abb. 5).

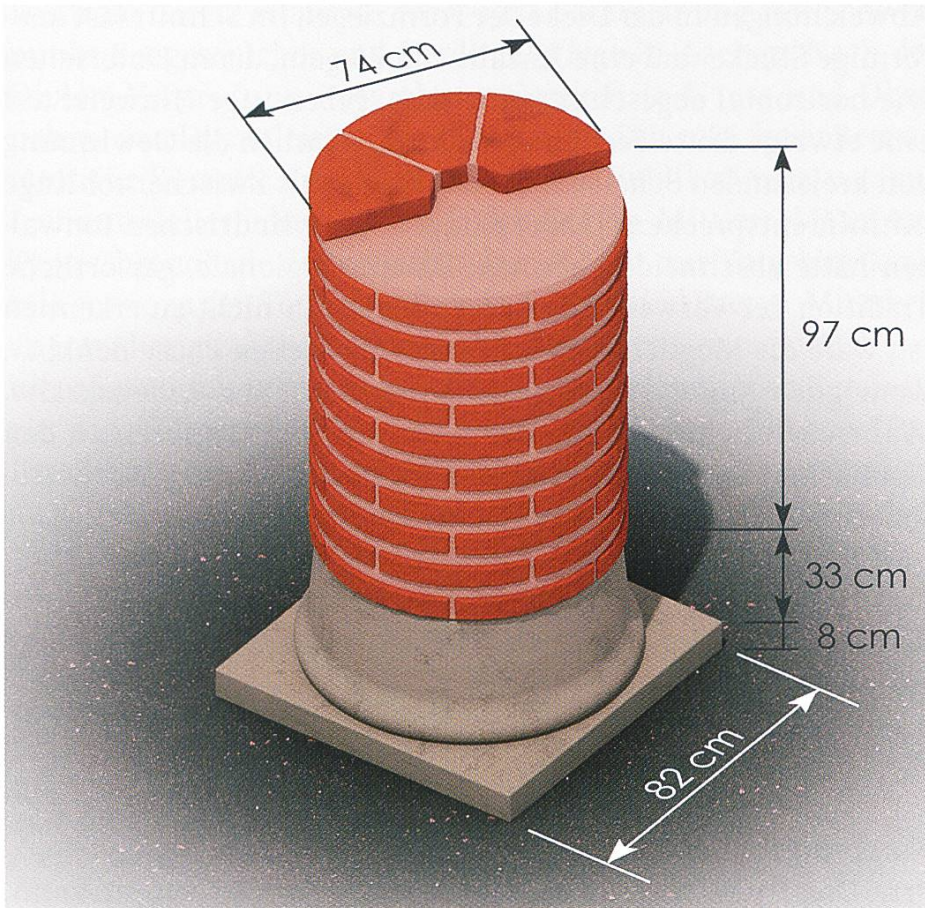
Abb. 10

Schaubild zur Konstruktion der Ziegelsäule 168 aus der Nordbasilika von Aachen.

In Hinsicht auf die Konstruktion der Säulen bot ihre Zusammensetzung einen entscheidenden Vorteil. Die Oberfläche der monolithischen Basis war eben, und man konnte die Reihen der Ziegel gut mit Fugenwechsel verlegen (Abb. 10).

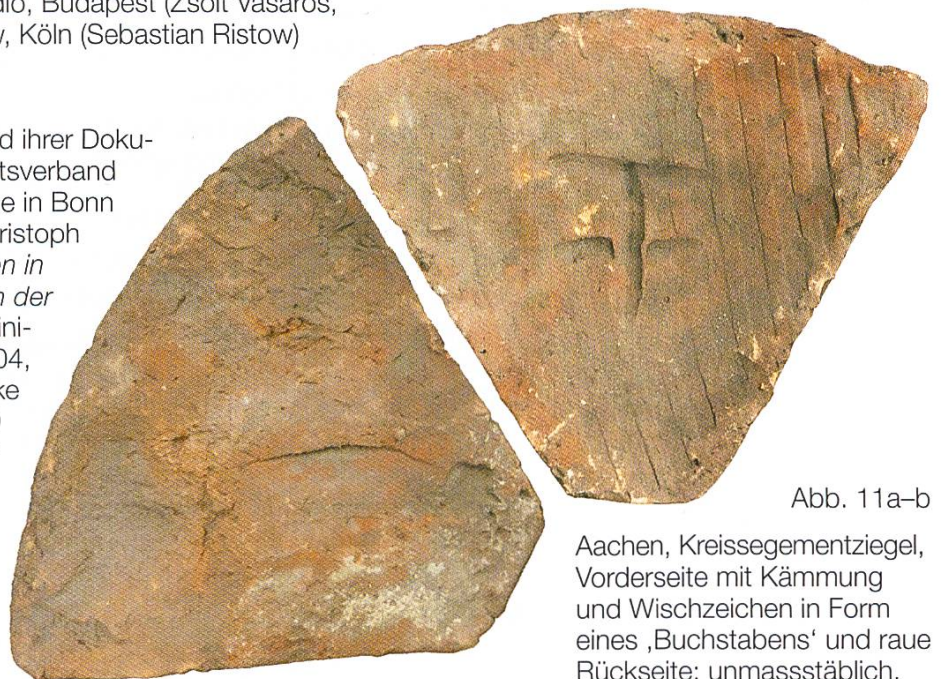
Abb. 11a–b

Aachen, Kreissegementziegel, Vorderseite mit Kämmung und Wischzeichen in Form eines ‚Buchstabens‘ und raue Rückseite; unmassstäblich.
