Aarburg

Ortsbild-Inventarisierung der Alt- und Vorstadt

2. Folge

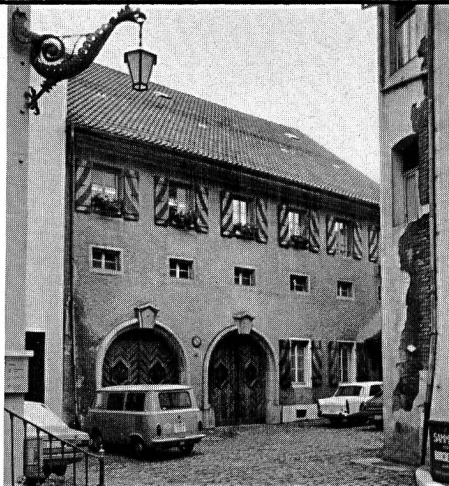
| STRASSE | Städtchen 39 | BAUZONE | Altstadt |

3-geschossiger, grob verputzter Massivbau (Raumhöhen unterschiedlich) über Trapezgrundriss (ca 17,5 m x 16-21m) und unter breit gelagertem Satteldach. Das Gebäude, traufständig, ist mit dem Rathaus (links) durch ein Treppenhaus unter Flachdach verbunden und bildet die nördlichste Ecke des historischen Städtchens.

Fassade: Im EG 2 qualitätsvolle Rundbogentore, profilierte Natursteingewände mit Schlussstein, rechts daneben 2 Fensterachsen und die Eingangstüre, diese durch ein Pultdach vor Witterungen geschützt. In den OG: 6-achsig mit querrrechteckigen Fenstern im OG 1, niedriger Lagerraum, darüber hochrechteckige Fenster mit schwarz/gelben Klappläden (Farben des Aarburger Wappens schwarze Doppeltürme und Adler auf gelbem Grund); Verwaltungsbüros.

Rückseite: Aehnlicher Aufbau wie die Fassade, jedoch 5-achsig. Erwähnenswert ist die zunehmende Mauerdicke im OG 1 von 60 cm im Süden und 100 cm im Norden (Stadtmauerecke).

Bewertung: Das Gebäude liegt, historisch betrachtet, an einer der wichtigsten Stellen des Städtchens: nämlich im Winkel der alten Stadtmauer. M. Merian zeichnete 1642 an dieser Stelle einen polygonalen Turm, der Stadtplan von 1624 zeigt hingegen ein Gebäude. Die Dachform wurde mehrmals geändert: Satteldach 1756 (E. Büchel), Walmdach 1891, Satteldach heute. Gemeinsam mit Haus Nr. 140 und dem Rathaus Nr. 144 bildet es einen unbedingt zu erhaltenden Innenhof. Eines der Gerbereiegebäude wurde so nahe gebaut, dass die einmalige Situation nicht genügend zur Geltung kommt. Der moderne Anbau des Treppenturmes (Rathaus) wurde nicht gestaltet und dient merkwürdigerweise nur einem Gebäude.

Empfehlung: Die Klappläden sollten unbedingt wie auch die Kopfsteinpflasterung vor dem Haus erhalten werden. Ein Dachraumausbau (bessere Nutzung eines grossen Volumens) wäre mit Sorgfalt zu planen. Eine Biberschwanzziegeleindeckung ist der heutigen (Pfannenziegel) vorzuziehen. Die Fernsehantenne ist in den Estrich zu versetzen.

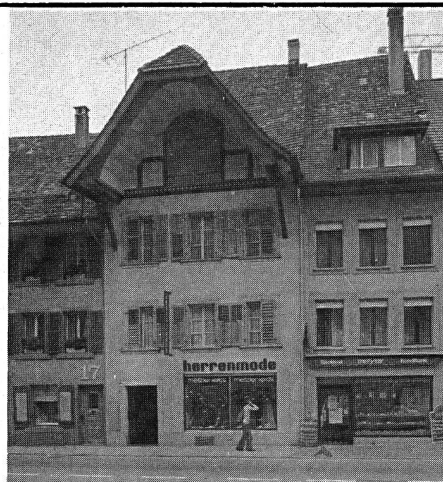
| STRASSE | Städtchen 19 | | BAUZONE | Altstadt |

BESCHREIBUNG 3-geschossiger, verputzter Massivbau über Rechteckgrundriss (ca 6,5 m x 16,8 m) mit grossem, stark vorkragendem Quergiebel gegen den Platz. Das Gebäude ist gleichfluchtend mit Nr. 152 (rechts) und steht ca 20 cm vor Nr. 154 (links). Seine Firstlinie liegt höher als die der Nachbarbauten.

Fassade: 3-achsige, regelmässige Fensterreihen über einem in diesem Jahrhundert leicht veränderten EG. Das Schaufenster hat gute Proportionen und ist vertikal in der Mitte durch ein Eisenprofil unterteilt. Sichtbar an der Fassade ist, durch grosse Abstände Fenstersturz-Brüstung, die grosse Geschosshöhe. Der Giebel der Ründe ist aus einem sichtbaren, dunkelrot gestrichenen Fachwerk gebaut (evt. nachträglich?) und ist jünger als der von Nr. 149.

Rückseite: Ausgebaute Lauben (mit Fenstern geschlossen) mit Flachdachabschluss.

Bewertung: Quergiebel und Ründe sind ausserordentlich wichtige Merkmale im Strassenbild. Silhouette und Volumen von erster Bedeutung für den Ortskern. Der Bau ist in einem ausgezeichneten Zustand, obwohl die notwendigen Sanitäreanlagen fehlen.

Empfehlung: Durch seine Dimensionen ausbaufähig. Das Ersetzen des Aufzugstores durch Fenster würde sogar den Dachraum bewohnbar machen.

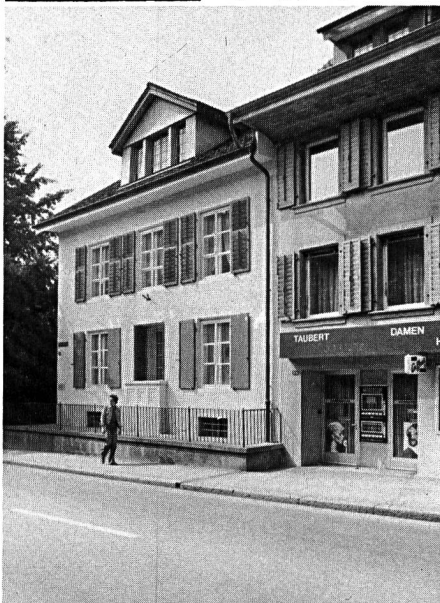
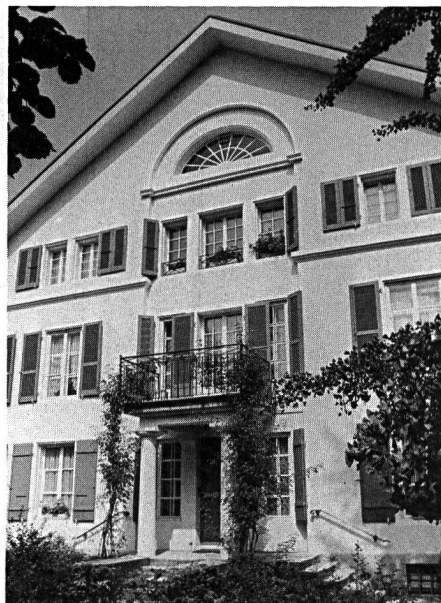
2-geschossiger, verputzter Massivbau über Rechteckgrundriss (ca 13 m x 26 m) unter geknicktem Walmdach mit Spitzgauben, traufständig zur Hofmattstrasse.

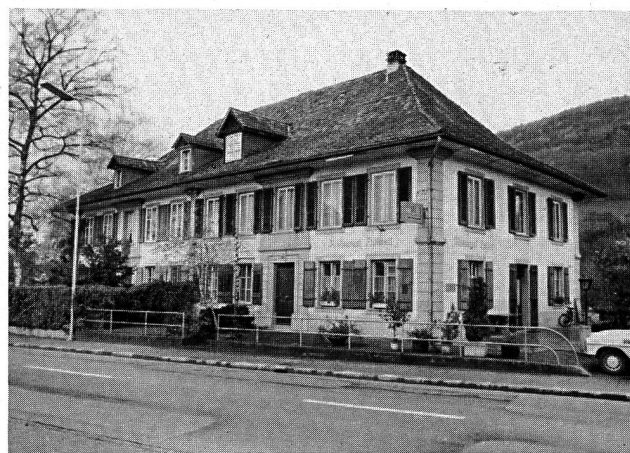
| STRASSE | Hofmattstr. 22 | BAUZONE | Kern |

BESCHREIBUNG Doppelhaus Nr. 216-217
BEURTEILUNG

Fassade: Zweimal 5-achsig. Gequaderte Eckpilaster mit Gurten und Kapitellen an den Ecken und in der Mitte. Mittelachsen beider Häuser risalitähnlich als Tür- bzw. Fensterumrahmungen in Sandstein hochgeführt. Gute, klassizistische Haustüren mit Messingklinke.

Seiten: 3-achsig, ebenfalls mit gequadrerten Eckpilastern.

Rückseite: Verschalte Laube (Holzschindeln) auf Holzstützen.

Bewertung: Das Gebäude ist sowohl von bau- wie ortsgeschichtlicher Bedeutung. Durch den Strassenausbau und die Einfriedung ist die Fassade nicht mehr auf einen Blick sichtbar wie sie auf einem Stich des letzten Jahrhunderts dargestellt wurde (Restaurant Hofmatt).

Empfehlung: Untersuchung der leicht abgewitterten Sandsteingewände.
