Aussenrenovation der Stadtkirche

Von Herbst 1995 bis im Herbst 1996 wurde die Stadtkirche einer umfassenden Aussenrenovation unterzogen. Mit diesen Bildern aus dem

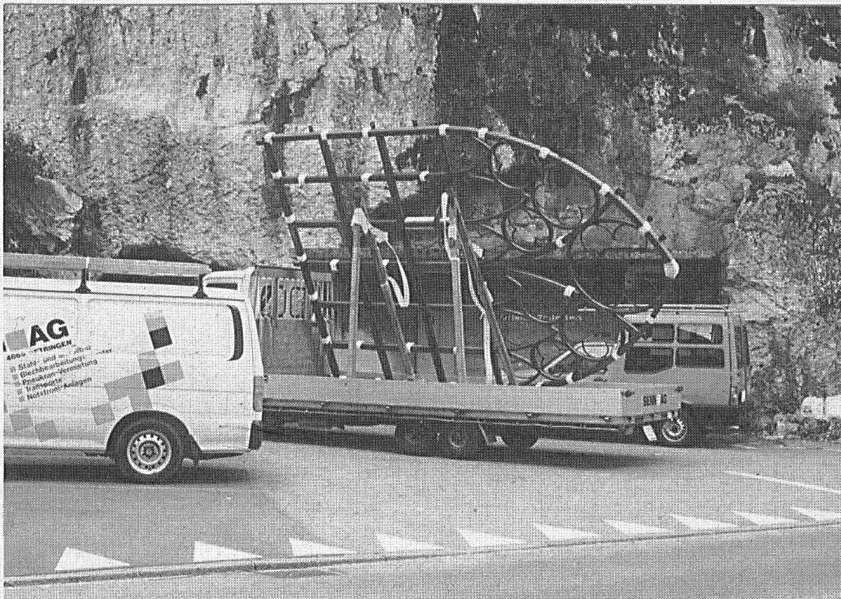
ANTRANSPORT DER
METALLRAHMEN-
KONSTRUKTION
[FA. SENN AG,]
OFTRINGEN

STANDORT
BÄRENGÄSSLI

IN LUFTIGER HÖHE
[VOM BÄRENGÄSSLI ZUM]
EINBRINGORT
NEUESTER PNEUKRAN SENN AG
