# Archäologische Stätten

## Läufelfingen, Homburg: Abschluss der Sanierung

### Reigoldswil, Ruine Rifenstein: was lange währt ...

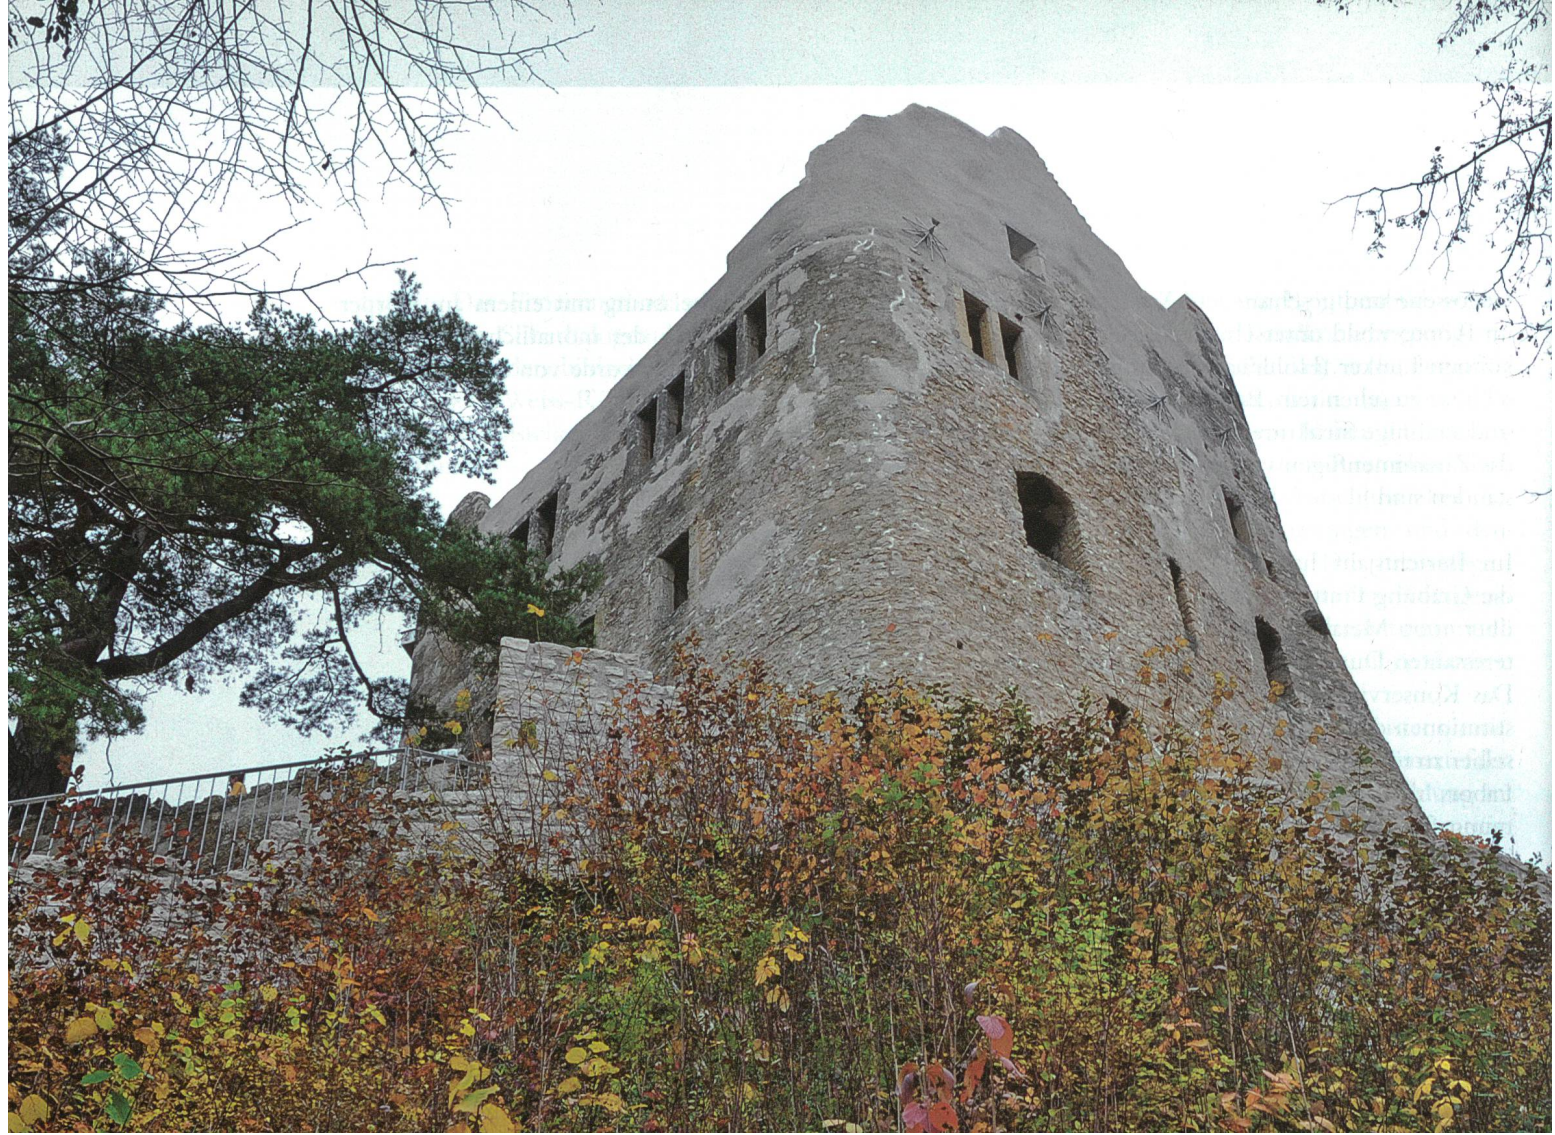
<  
 Nach drei Jahren Bauzeit ist die Sicherung der Homburg plangemäss abgeschlossen. Augenfälligstes Merkmal der aktuellen Sanierung sind die «spinnenartigen» Metallanker zur Stabilisierung des Mauerwerks am Wohnturm.

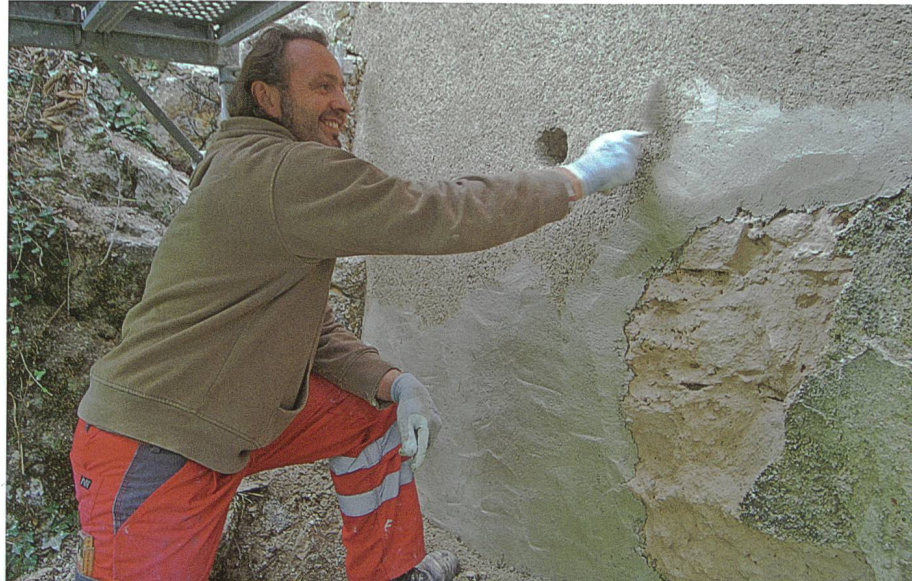
Uwe Stern von der Firma Erne trägt an der Aussenseite der nördlichen Umfassungsmauer einen neuen Verputz auf.

Weil die vorhandenen originalen und die in den 1930er bis 1960er Jahren aufgetragenen Verputze sehr unterschiedliche bauphysikalische Eigenschaften besitzen, musste mit unterschiedlichen, den

jeweiligen Situationen angepassten Methoden und auch mit unterschiedlichen Materialien gearbeitet werden. Im Innern des Wohnturms waren originale Putzreste zu festigen, wobei die Archäologie Basel-land auf die Beratung von Restaurator Stefan Buess, Gelterkinder, zählen konnte. An mehreren Stellen,

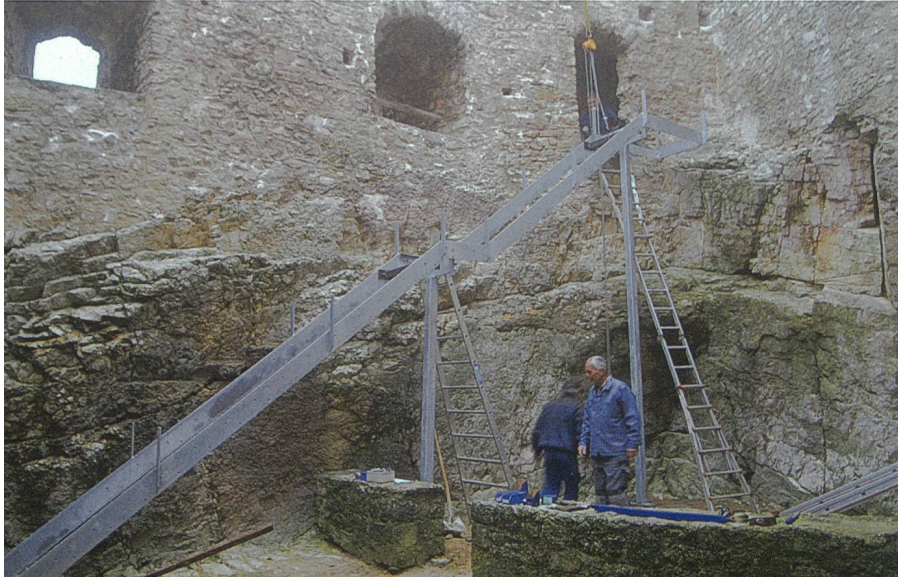
Der Bauingenieur Peter Högl überwacht den Aufbau der von ihm konstruierten neuen Treppe im Wohnturm.

Zum Abschluss der Arbeiten am Wohnturm wurde wenige Tage vor der offiziellen Eröffnung die neue Treppe vom Erdgeschoss in das erste Obergeschoss fertig gestellt, von wo aus man die Aussichtsplattform auf der Mauerkrone erreicht. Die neue, leicht und transparent wirkende Treppe aus Metall war nötig geworden, da die in den 1960er Jahren erstellte Holztreppe an der Nordostseite des Turminnern bei Nässe sehr glitschig war und nicht mehr den Sicherheitsvorschriften entsprach. Die Treppe wurde neu an der Nordwestseite, annähernd an der Stelle der ursprünglichen Treppe errichtet, so dass der Raumeindruck nun an die mittelalterliche Situation erinnert.

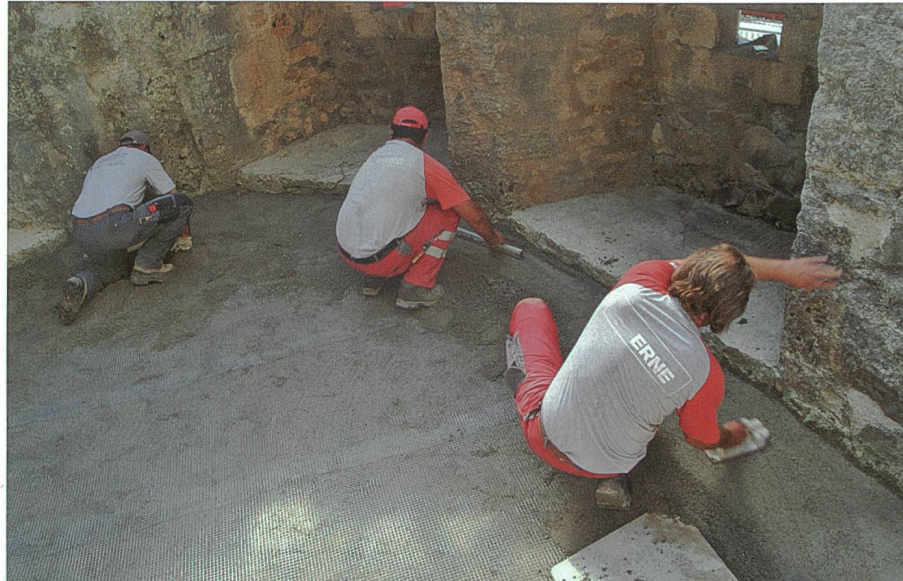
Im Bollwerk wird der neue Boden eingebracht.

unteren Bereich des oben offenen Baus war dessen undichter Boden im Erdgeschoss, durch den das Regenwasser drang. Um ihn abzudichten, wurde der schadhafte, aus den 1930er Jahren stammende Mörtelboden repariert und darüber eine Drainage aus Kies und als Oberfläche eine Mergelschicht eingebracht. Durch die Mergelschicht dringendes Wasser wird nun in der Drainage gesammelt und durch einen an der Ostseite des Baus angelegten Abfluss in den östlichen Vorhof abgeleitet. Von dort fließt es in einer Rinne durch die Umfassungsmauer nach aussen.

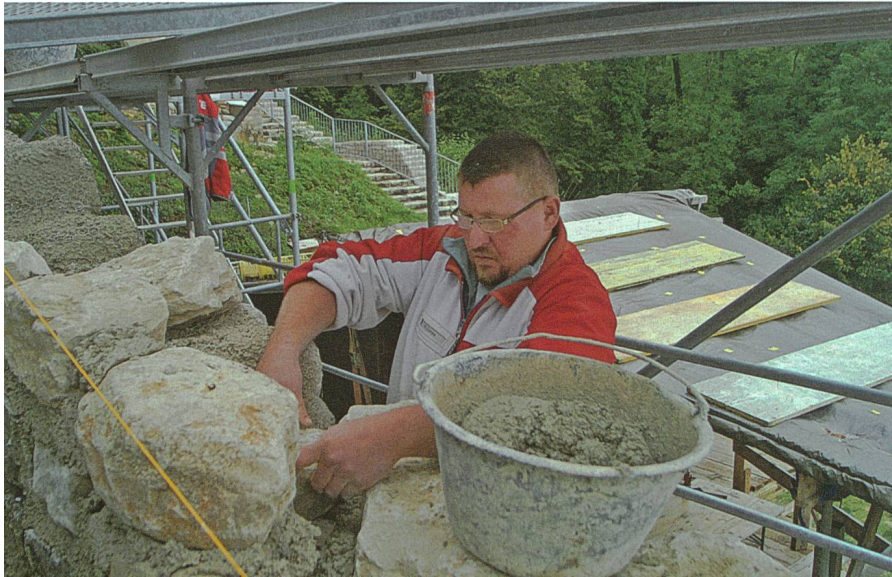
Marc Zumpe von der Firma Erne mauert die Krone der nördlichen Umfassungsmauer neu auf.

Während im westlichen Bereich die Mauerkrone so stark beschädigt war, dass sie ersetzt werden musste, konnte man sich im mittleren und östlichen Bereich mit Reparaturen der Krone begnügen. An einzelnen Stellen mussten durch Frost gesprengte Steine ersetzt werden. Sowohl an der Innen- als auch der

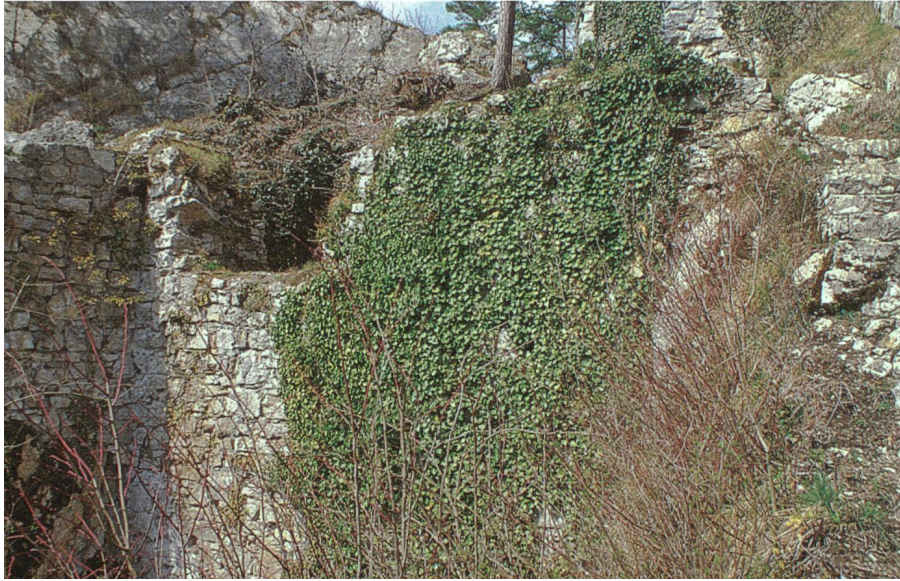
Vorzustand: die Südmauer der westlichen Vorburg mit starkem Efeubewuchs.

Dies ist der sonnenexponierten Lage zu verdanken, die bewirkt, dass in das Mauerwerk eingedrungenes Regenwasser schnell abtrocknet. Dennoch waren an zahlreichen Mauern Schäden zu verzeichnen, wie herausgebrochener Fugenmörtel, Frostabplatzungen an Steinen oder schadhafte Kronenabdeckungen.

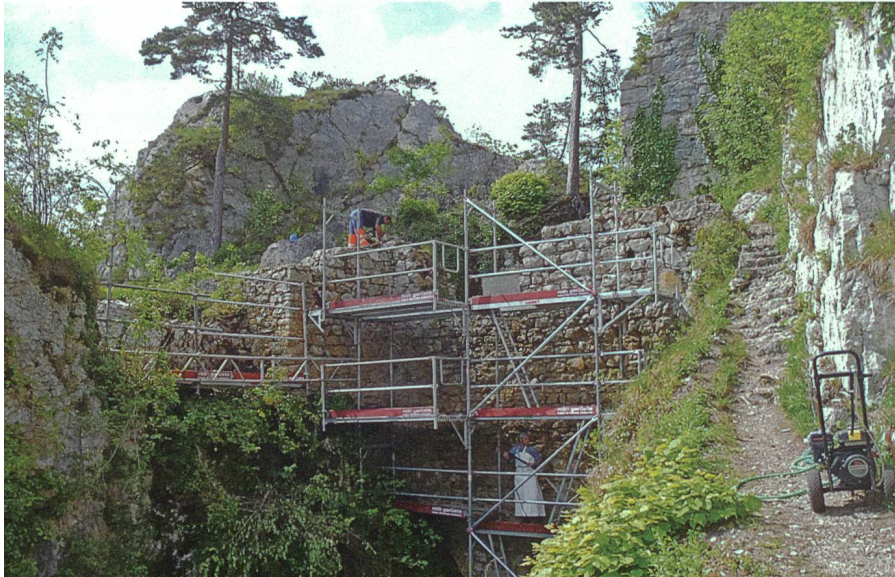
Die eingerüstete  
Südmauer der  
westlichen Vorburg.

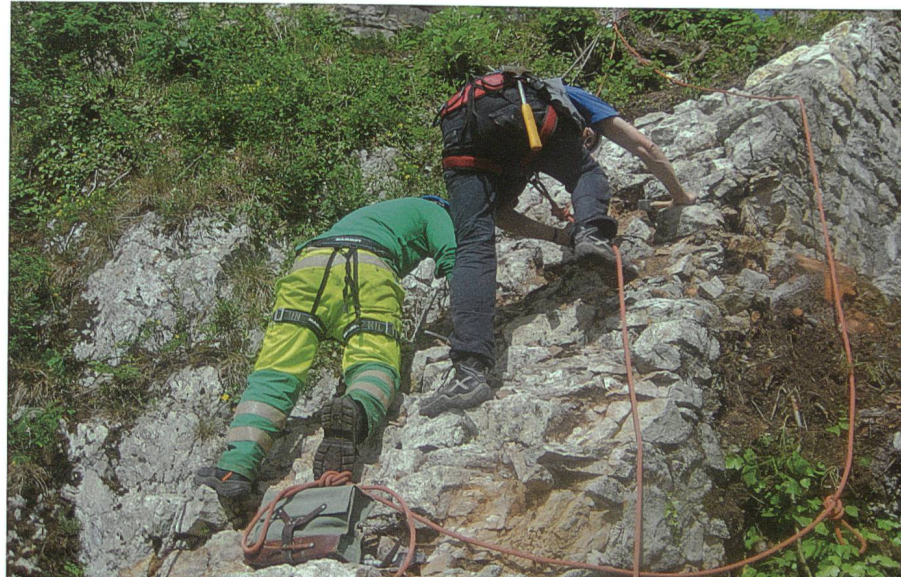
An den steilen Mauerabbrüchen kann nur mit Sicherheitsausrüstung gearbeitet werden.

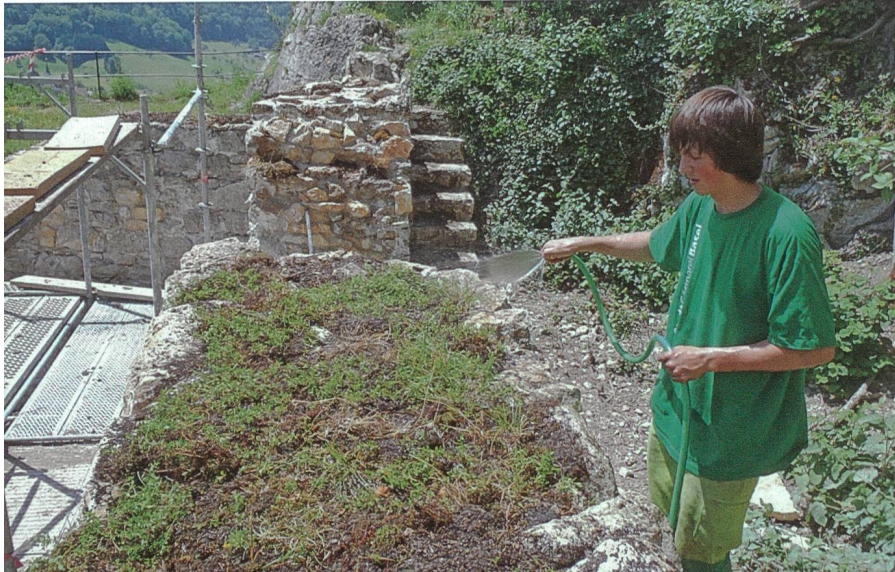
Auf einer neu aufgebauten Mauerkrone wird der wieder aufgebrachte Bewuchs gewässert.

zu lassen, da sie zahlreichen Tieren Rückzugsmöglichkeiten bieten. Wo es sich anbot, schuf man im neu aufgebauten Mauerwerk zusätzliche Unterschlupfmöglichkeiten für Eidechsen. Der Bewuchs der Mauerkronen wurde vor den Arbeiten abgetragen und anschliessend wieder aufgebracht.
