Archäologische Stätten

Zeitschrift: **Jahresbericht : Dokumentationen und Funde / Archäologie
Baselland**

Farnsburg: Wenn Sanierungen saniert werden müssen

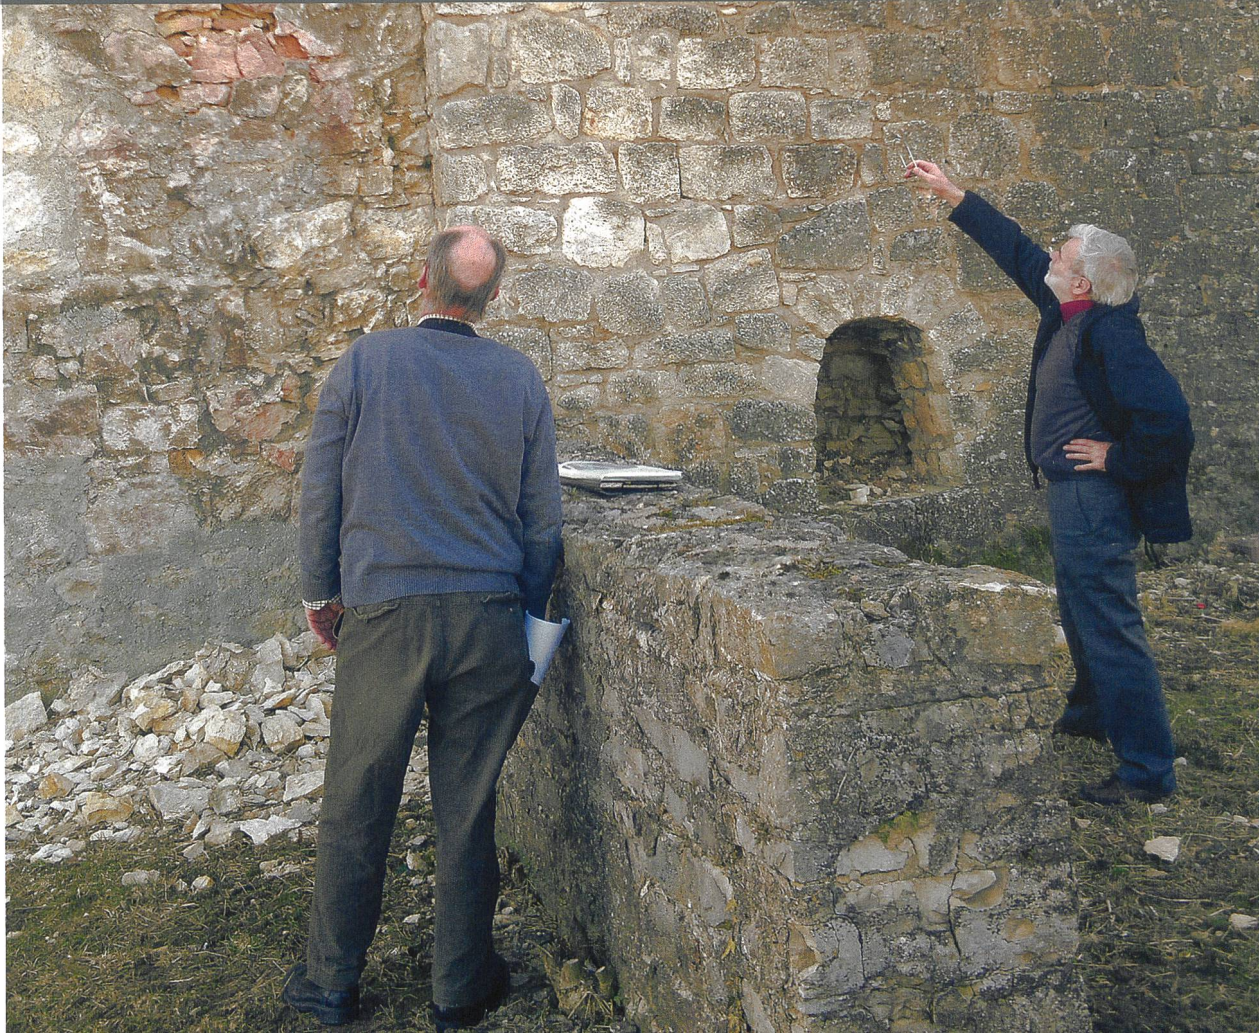
Farnsburg. Der
Baumeister Richard
Zuckwerdt und der
Bauingenieur Joseph
Müller begutachten
die Schäden an der
Innenseite der
Schildmauer.

Um sich einen Überblick zu verschaffen, wurden sämtliche Schäden auf der Farnsburg neu erfasst. Dabei zeigte sich, dass sich an der Innenseite der Schildmauer verschiedene Ausbrüche der Mauerschale stark vergrössert haben. Am Mauerfuss liegen an verschiedenen Stellen denn auch frisch herunter gefallene Steine. Wegen dieser Steinschlaggefahr musste der unmittelbare Bereich hinter der Schildmauer abgesperrt werden. Auch in anderen

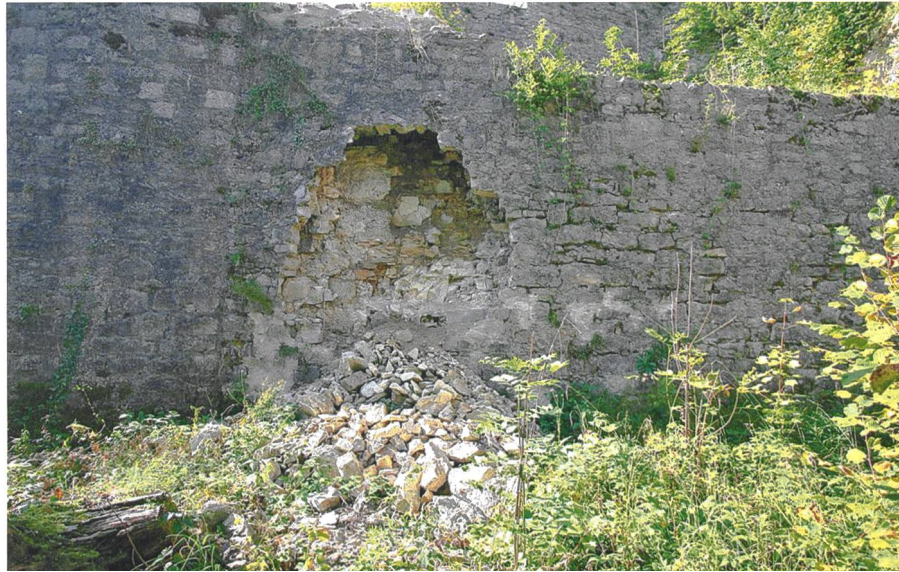
Ende September wurde auf der Farnsburg bei einer routinemässigen Bewuchsentfernung im Norden des Burgareals ein Mauerausbruch festgestellt. Auf eine Breite von etwa drei Metern ist die äussere Mauerschale der Terrassenmauer unterhalb des Brunnenhauses ausgebrochen. Es handelt sich um einen geradezu typischen Schaden, verursacht durch eine unsachgemässe Sanierung in den 1930er Jahren. Damals wurde vor dem anstehenden Fels und dem freigelegten, mittelalterlichen oder frühneuzeitlichen Mauerwerk eine neue Mauerschale aufgebaut. Dabei setzte man einen sehr harten und wasserundurchlässigen Zementmörtel ein, mit der Folge, dass das im Innern des Brunnenhauses anfallende und gegen die Mauer fliessende Regenwasser nicht wieder austreten konnte. Dies führte zur Auswaschung des Bindemittels aus dem originalen Kalkmörtel und Frostsprengungen im Mauerwerk.

Da die Zementschale zunächst sehr stabil war, hat sie über Jahrzehnte dem Druck des dahinter liegenden, aufgelösten Mauerwerks widerstanden. Schliesslich aber war die Belastung zu gross geworden, so dass die Schale aufgebrochen und ein Teil des lockeren Kernmauerwerks abgerutscht ist.

Ein typisches Schadensbild: Regen und Schneenässe haben den Mauerwerk aufgelöst, die Mauerschale gibt dem Druck nach.

Hier ist nun ein nahezu kompletter Neubau dieses Mauerabschnitts erforderlich, wobei nach einem sorgsamem Abbau des zerstörten Steinwerks zuerst abgeklärt werden muss, ob und in welchem Ausmass noch originales Mauerwerk erhalten werden kann. Bei den Reparaturarbeiten ist grosser Wert auf die

Nachhaltigkeit der Massnahme zu legen. Wichtig ist dabei, dass der Ablauf des Regenwassers aus dem dahinter liegenden Raum so geregelt wird, dass dieses in den Mauern keinen neuen Schaden anrichtet. Auch brauchen die neu zu erstellenden Mauerpartien Belüftung und in den Mauerkerne eingedrungenes Wasser muss ablaufen können.

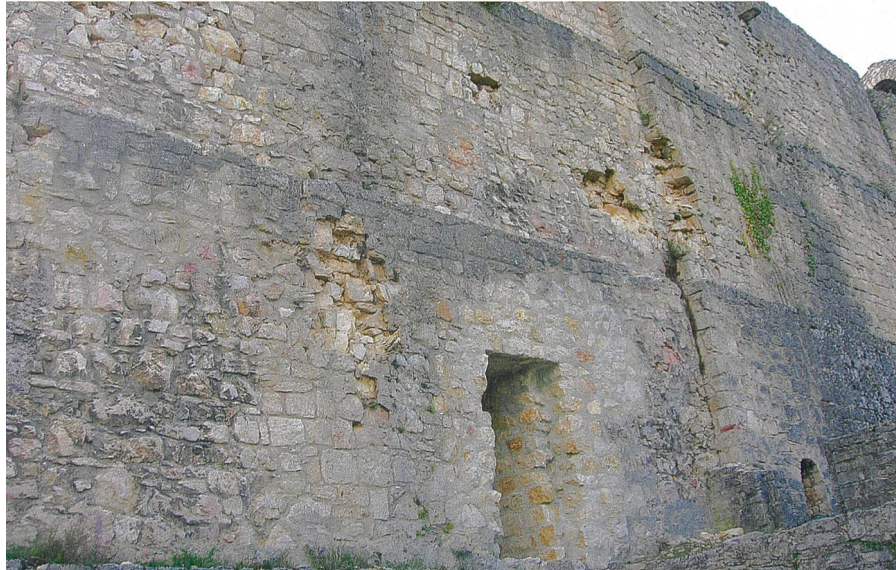
Die mächtige Schildmauer weist viele Ausbrüche auf, deren Entwicklung über die Jahre genau verfolgt wird.

Bereichen müssen dringend Reparaturen durchgeführt werden, da die dortigen Schäden das tolerierbare Ausmass überschritten haben.

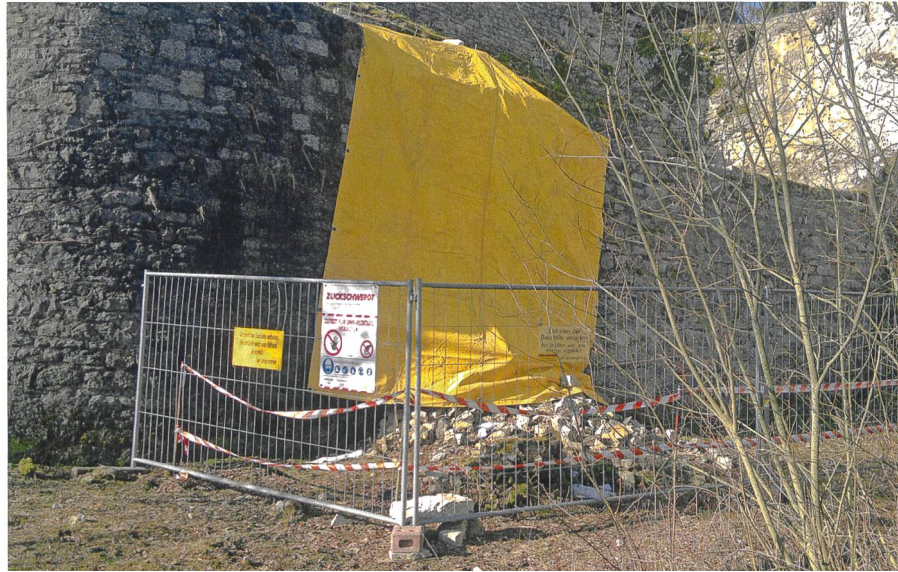
Die Stelle mit dem neuen Mauerausbruch ist mittlerweile abgesperrt und bereit für die Sanierung.

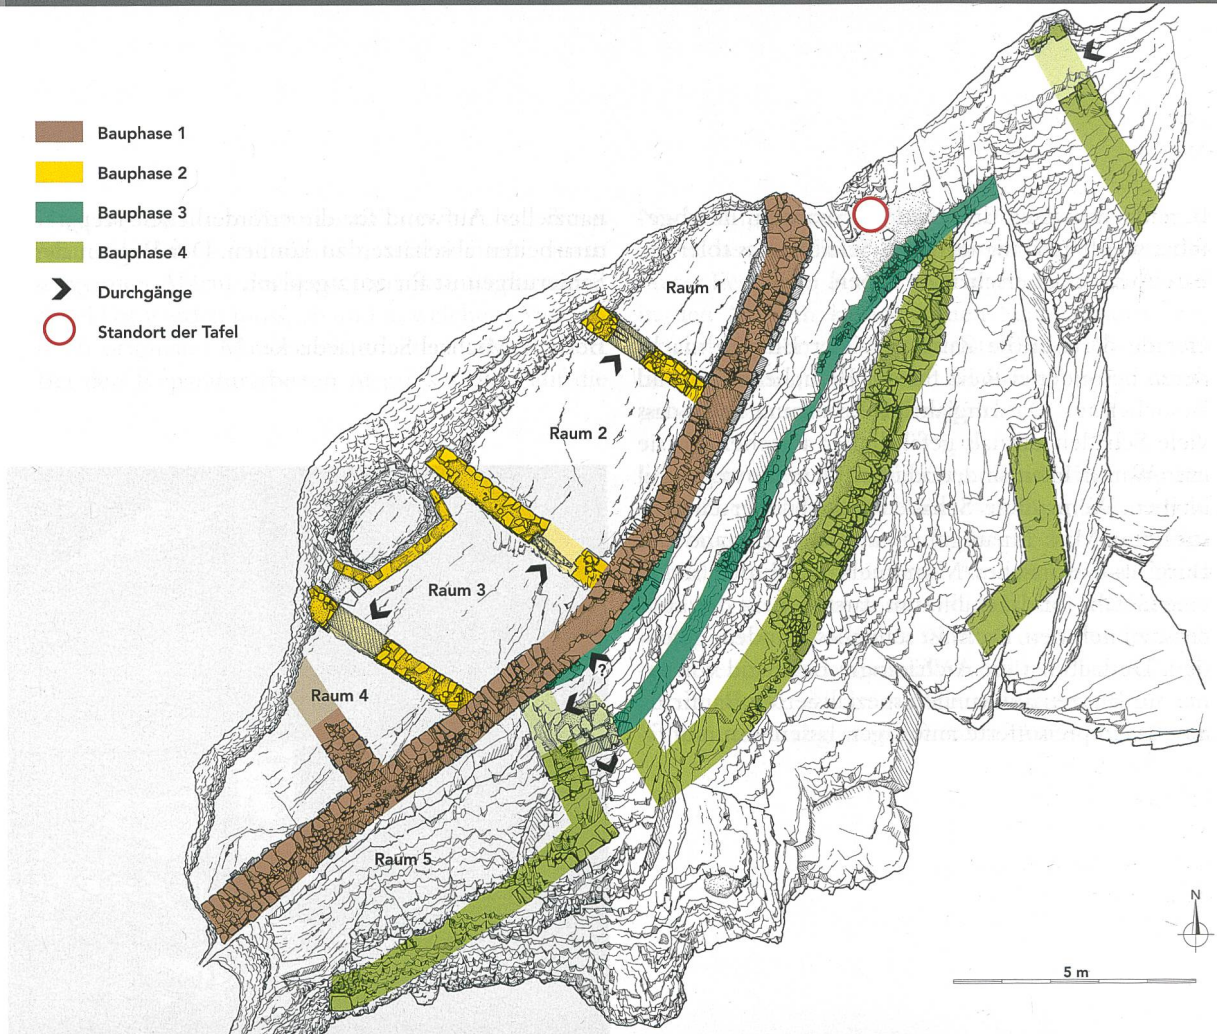
Eptingen, Riedfluh.
 Grundriss der freigelegten Burganlage,
 nach Bauphasen gegliedert. In der
 ersten Zeit war nur der geschützte
 Bereich unter der Trauflinie
 ummauert (Phase 1). Später wurde
 auch der Hangbereich sukzessive
 überbaut.

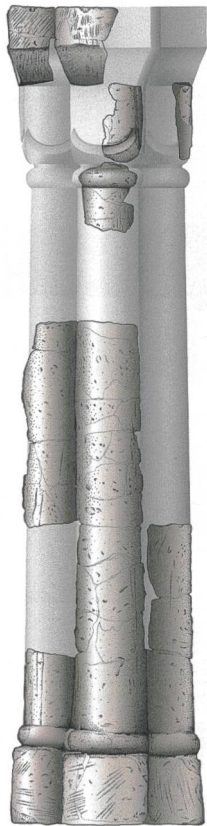
Ein aus den Trümmern rekonstruierter, romanischer Gliederpfeiler. Er wurde wohl aus einem einzigen Buntsandsteinblock herausgearbeitet.
