# Archäologische Stätten

Zeitschrift: **Jahresbericht : Dokumentationen und Funde / Archäologie  
Baselland**

## Archäologische Stätten

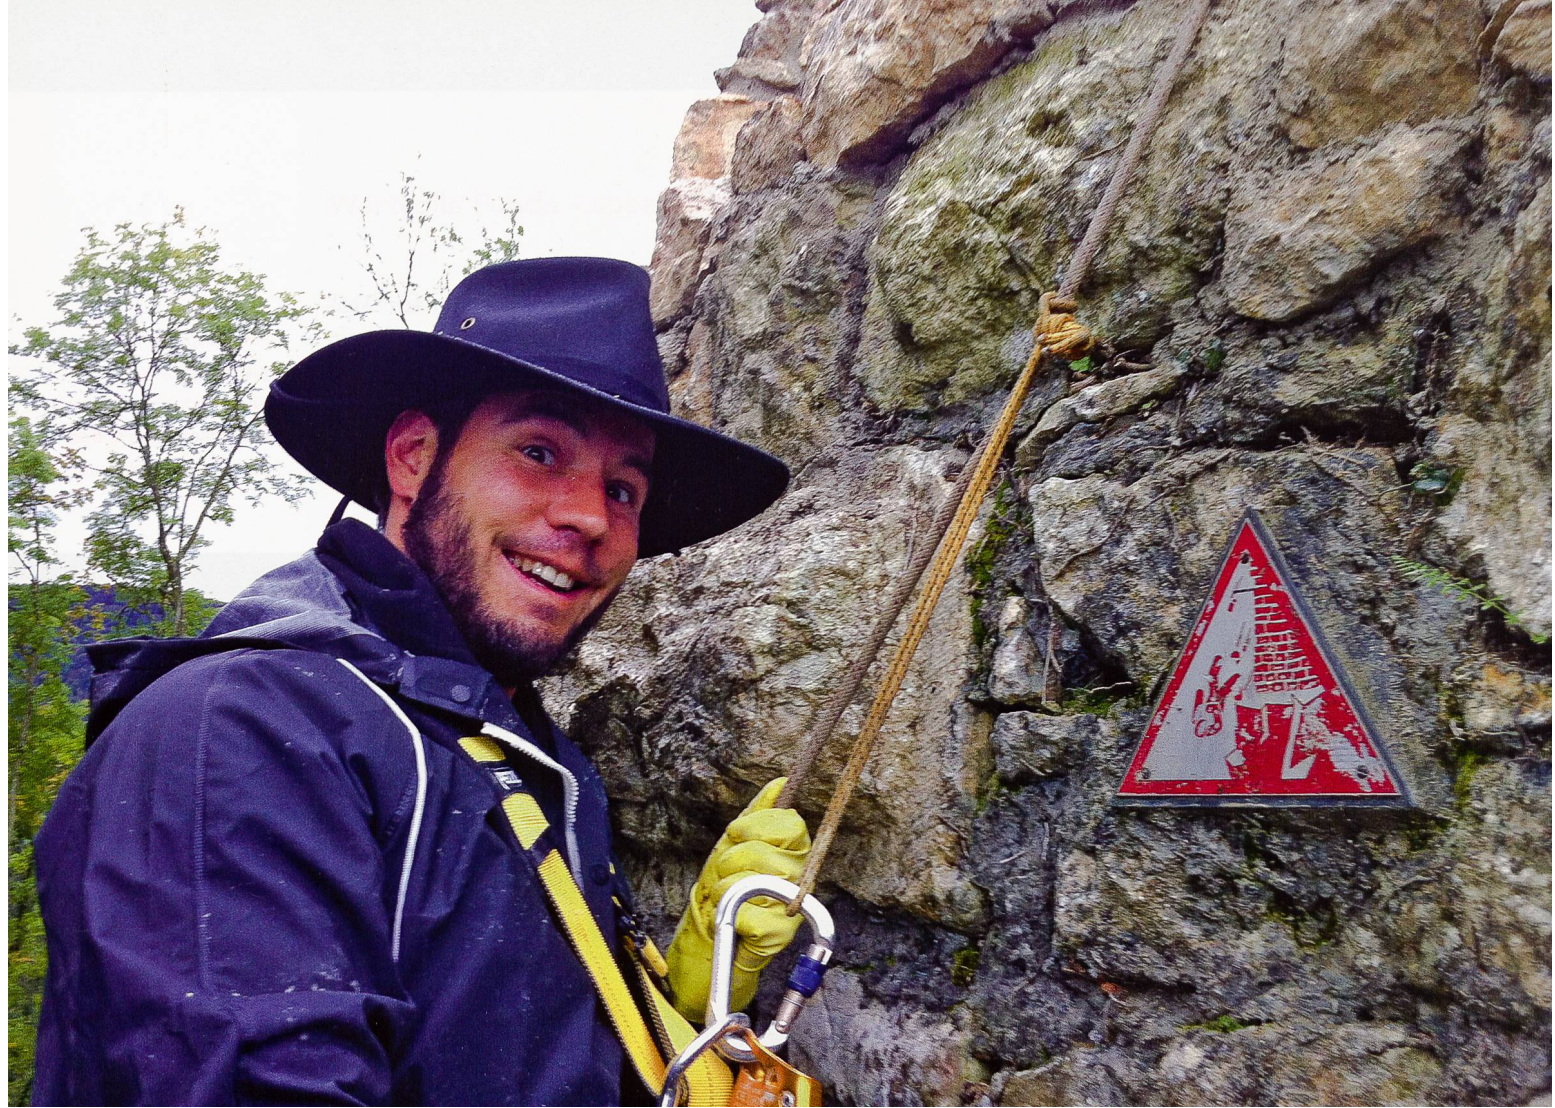
**Der Steinmetz Titus  
Heinzelmann von  
der Freien Bauhütte  
bei gefährlichen  
Sicherungsarbeiten  
am Osttor der Ruine  
Pfeffingen (Foto Freie  
Bauhütte).**

Auch 2012 gab es einige erfolgreiche Sicherungsmassnahmen, an denen die Archäologie Baselland beteiligt war. Auf dem Vorderen Wartenberg sicherte der Verein Pro Wartenberg die Krone eines Abschnittes der östlichen Umfassungsmauer und richtete auf der Mauerkrone eine Aussichtsplattform ein. Die Gemeinde Waldenburg liess einen Abschnitt der südlichen Umfassungsmauer des Schlosses wieder aufbauen. Die langjährige, ehrenamtliche Pflege der Ruine Gutenfels bei Bubendorf durch einen Privatmann wurde mit der Verleihung des Burgenpreises durch die «Burgenfreunde beider Basel» gebührend gewürdigt.

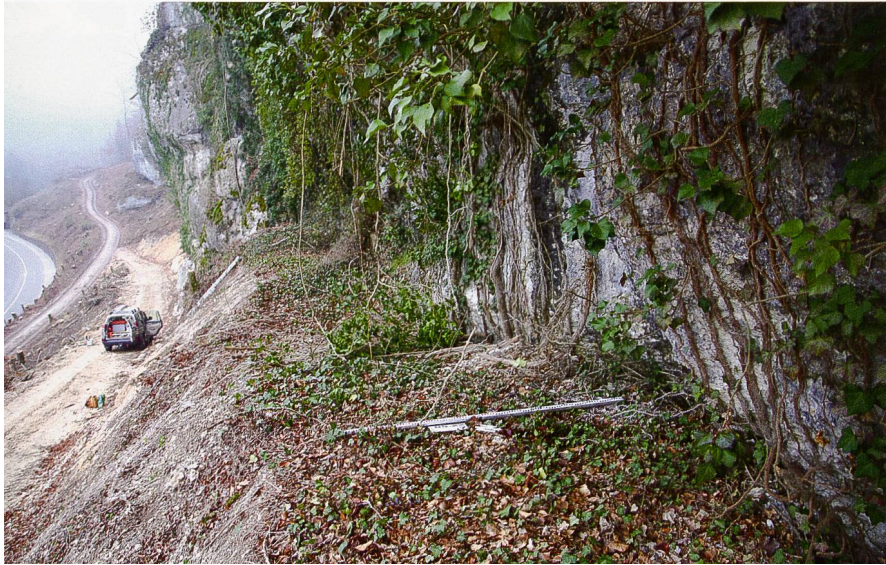
**Grellingen, Wachtfels.  
Der Abri im November  
2012 nach dem  
zerstörerischen Bau  
einer Waldstrasse.**

Anfang November 2012 stellte man nämlich fest, dass nicht nur der gesamte Hang im Bereich des Abris abgeholzt, sondern auch eine breite Waldstrasse angelegt worden war, um die Zufahrt von schweren Rodungsfahrzeugen zu ermöglichen. Dabei wurde ein grosser Teil des Abrisbodens zerstört. Nach einem ersten Augenschein durch Jürg Sedlmeier wurde unter der Leitung von Jan von Wartburg das gesamte Ausmass der Zerstörung mit-

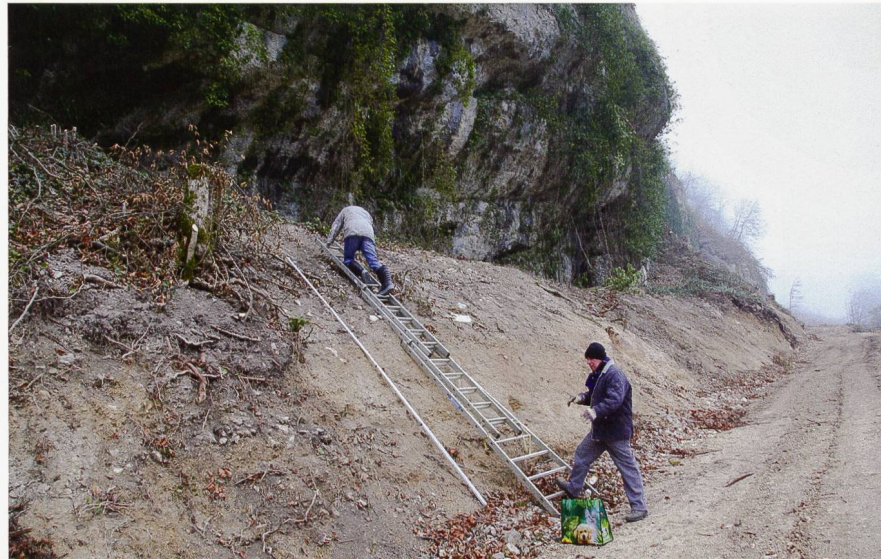
**Alessandro Mastrovincenzo und Jürg Sedlmeier bei der Dokumentation der Zerstörungen.**

tels Tachymetervermessung dokumentiert. In diesem Zusammenhang konnten auch einige durch den Wegbau verlagerte, mittelsteinzeitliche Funde eingesammelt werden. Im Januar 2013 nahm zudem David Brönnimann vom Institut für Prähistorische und Naturwissenschaftliche Archäologie der

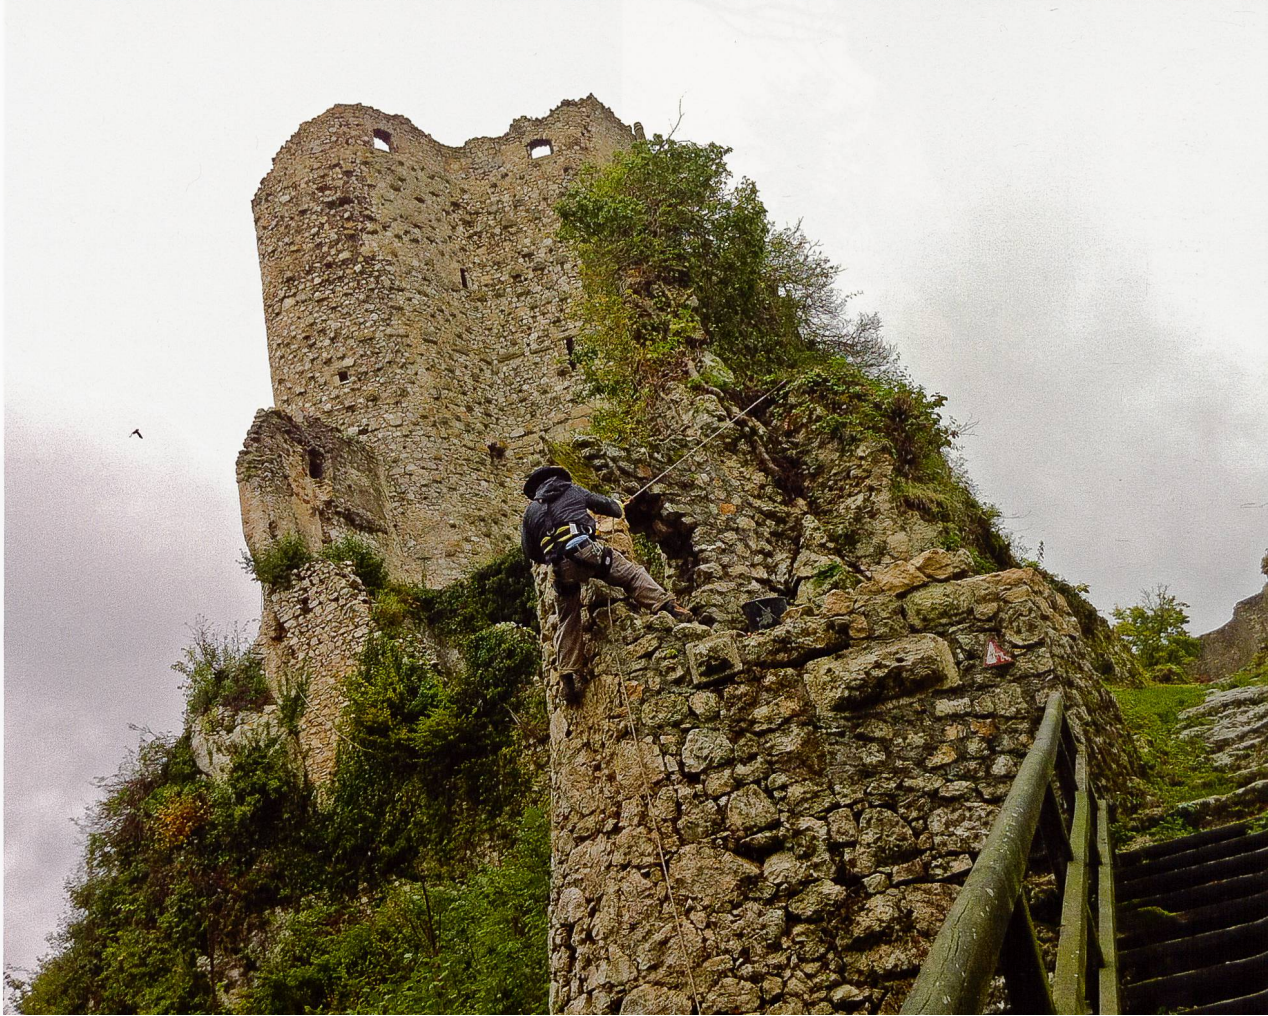
Ruine Pfeffingen. Die Sicherungsarbeiten am Südturm des Osttores wurden von spezialisierten «Klettermauern» durchgeführt (Foto Freie Bauhütte).

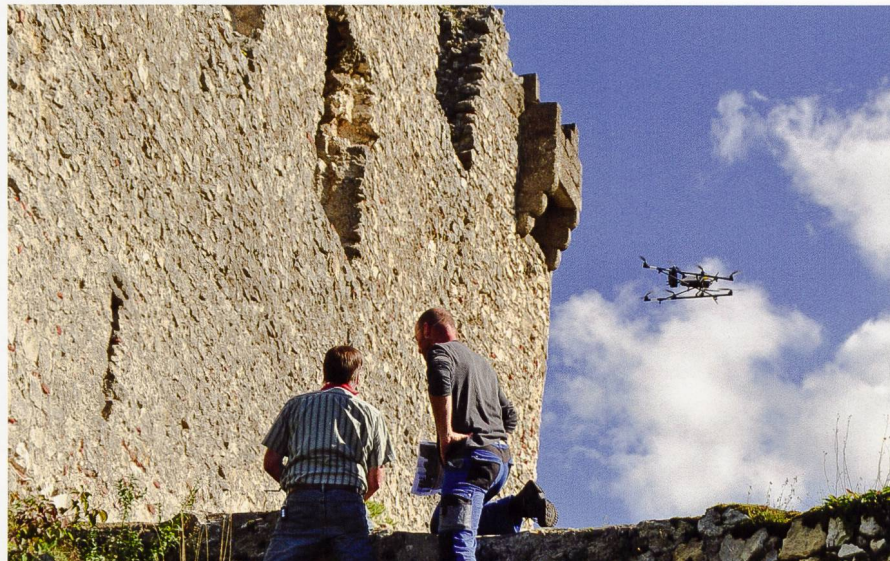
Die mächtige Schild-  
mauer der Farnsburg  
droht auseinanderzu-  
brechen. Zum Schutz  
der Besucherinnen  
und Besucher musste  
die Anlage gesperrt  
werden.

Die Farnsburg ist eine der beliebtesten Burgruinen des Kantons –, so nötig war sie auch. An mehreren Rissen angebrachte Gipssiegel waren teilweise schon nach kurzer Zeit aufgebrochen, was die Ablösungsbewegung der Mauerschalen deutlich erkennen liess. Dies weist auf eine akute Gefahr für die Standfestigkeit der Schildmauer hin. Da nicht vorauszusehen ist, in welchem Masse und mit welcher Geschwindigkeit sich die Mauerablösungen entwickeln werden, war die Absperrung der Burg eine dringend nötige Massnahme zur Sicherheit von Besucherinnen und Besuchern, nicht zuletzt, weil der Zugang zur Burg unmittelbar unter der Mauer durchführt.

Im März 2013 hat der Landrat mittlerweile einen Kredit für die Reparaturarbeiten gutgeheissen.

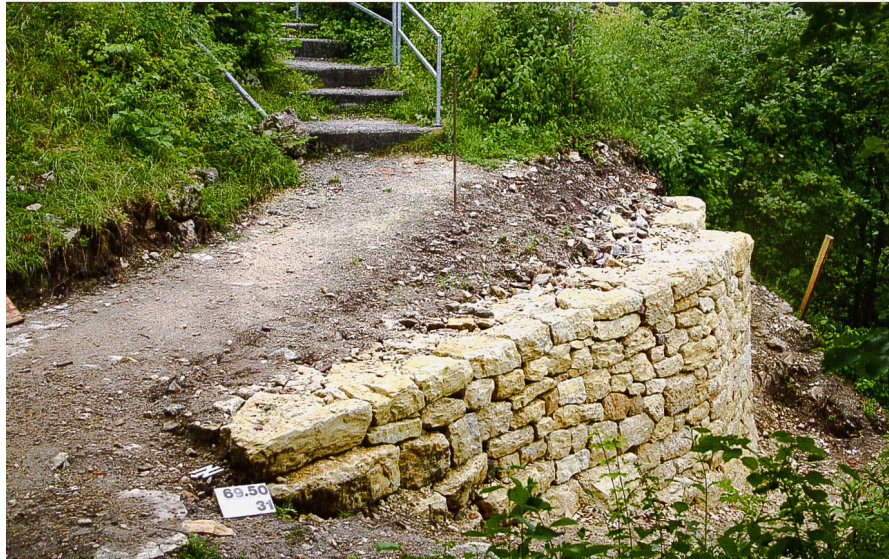
Der eingestürzte Bereich der südlichen Umfassungsmauer ist neu in Trockenmauertechnik aufgeführt.

Mit dem Aufbau des neuen Abschlusses in Trockenmauertechnik wird deutlich gemacht, dass es sich hier um keine originale Mauer, sondern um deren Nachvollzug handelt. Die Trockenmauer hat in dieser speziellen Situation als Terrassenmauer gegenüber einer mit Mörtel gebundenen Mauer auch den Vorteil, dass dahinter anfallendes Regenwasser nahezu ungehindert ablaufen und keine Schäden anrichten kann. Schliesslich sind Trockenmauern auch ökologisch äusserst wertvoll, da sie vielen Kleinlebewesen einen Lebensraum bieten. Leider liess sich aus Kostengründen der Vorschlag nicht realisieren, die Mauer bis in Brüstungshöhe aufzubauen, was das Burgareal optisch nach Süden hin abgeschlossen hätte. Die neu aufgebaute Mauer besitzt jedoch die nötige Stärke, die eine spätere Aufstockung noch ermöglichen würde.

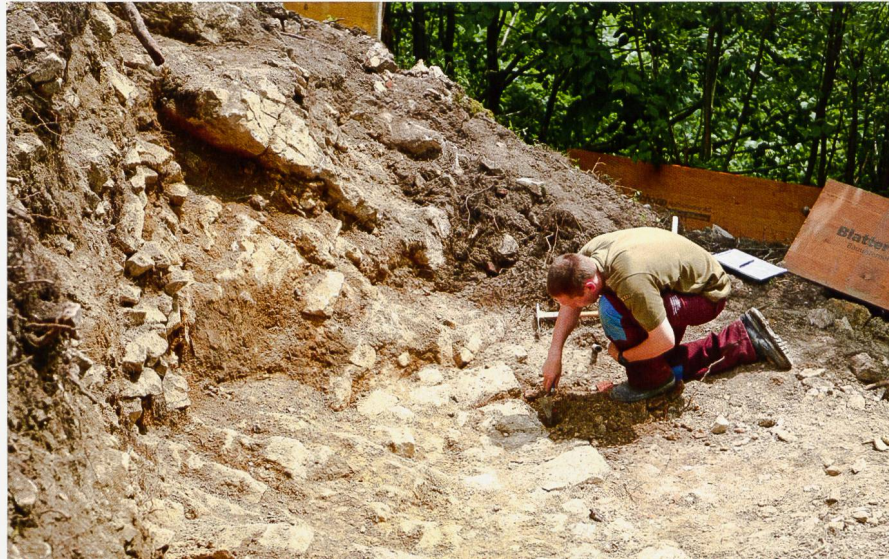
**Zivi Benjamin Kettner  
präpariert die letzten  
mittelalterlichen Reste  
der Umfassungsmauer  
frei.**

Da zwischenzeitlich noch ein weiterer Abschnitt der Mauer zusammengebrochen war und auch ein verbliebener Rest nicht mehr standfest erschien, entschied man sich, auch ihn abzutragen. Nach dem Abräumen des Mauerschutts hatte das Grabungsteam der Archäologie Baselland Gelegenheit, die Situation zu untersuchen und zu dokumentieren. Dabei wurde festgestellt, dass es sich bei der abgegangenen Mauer um neuzeitliches Zementmauerwerk aus der Zeit der Sanierung in den 1930er Jahren gehandelt hat. Nur die unterste Steinlage gehörte offensichtlich zur ursprünglichen mittelalterlichen Mauer. Sie war direkt auf den anstehenden Fels gesetzt. In der Hinterfüllung der Mauer, die mittelalterlichen und neuzeitlichen Abraum aus der Sanierung der 1930er Jahre enthielt, wurde eine Sedimentschicht mit vielen Gesteinssplintern an der Oberfläche beobachtet, die wahrscheinlich den Bauhorizont der ursprünglichen Mauer darstellt.
