Archäologische Stätten

Ruine Pfeffingen: Fortsetzung der Sanierung

Baulicher Unterhalt von Burgruinen: das Beispiel Neu-Homburg

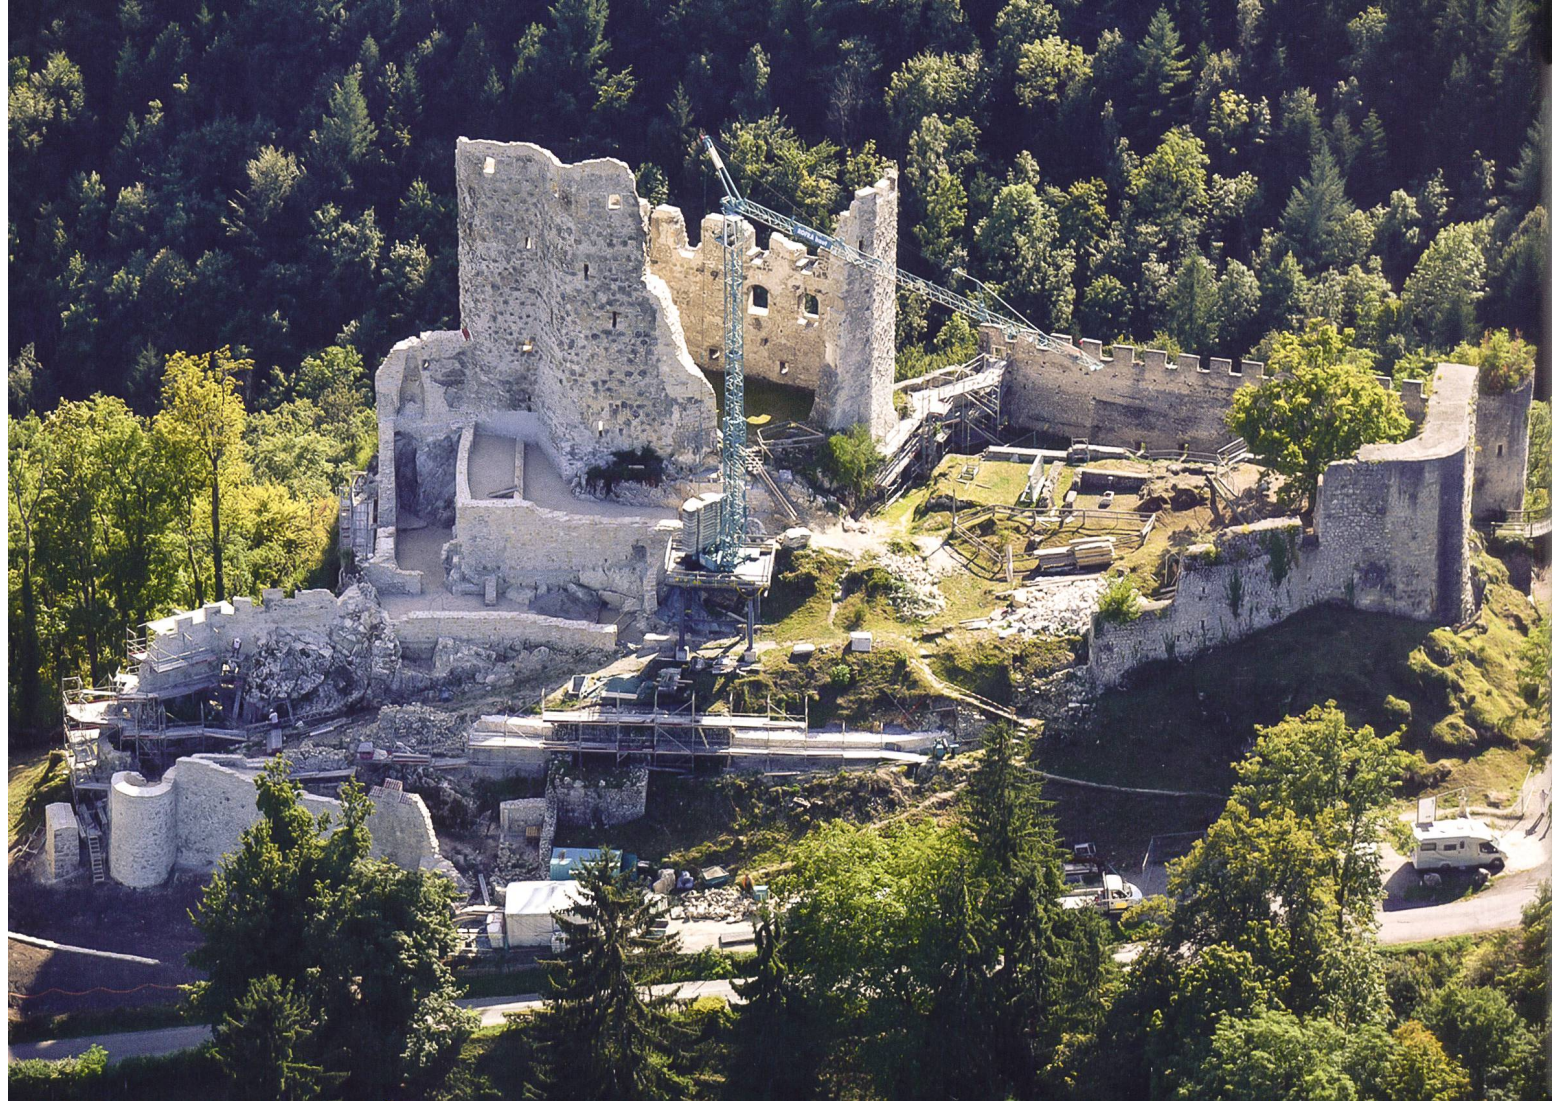
<
Die Sicherung der
Ruine Pfeffingen
kommt gut voran. Das
Bild zeigt den Zustand
nach Abschluss der
Etappe 2015.

Wie bereits in den beiden Jahren zuvor stand die Sanierung der Ruine Pfeffingen auch in diesem Berichtsjahr wieder im Zentrum. 2015 wurden die Arbeiten im östlichen Bereich der Burganlage und südwestlich des Wohnturms fortgesetzt, wo nun ein Grossteil der Mauern gesichert ist. Nach gegenwärtigem Stand ist es das Ziel, die Arbeiten im Laufe des Jahres 2017 abzuschliessen.

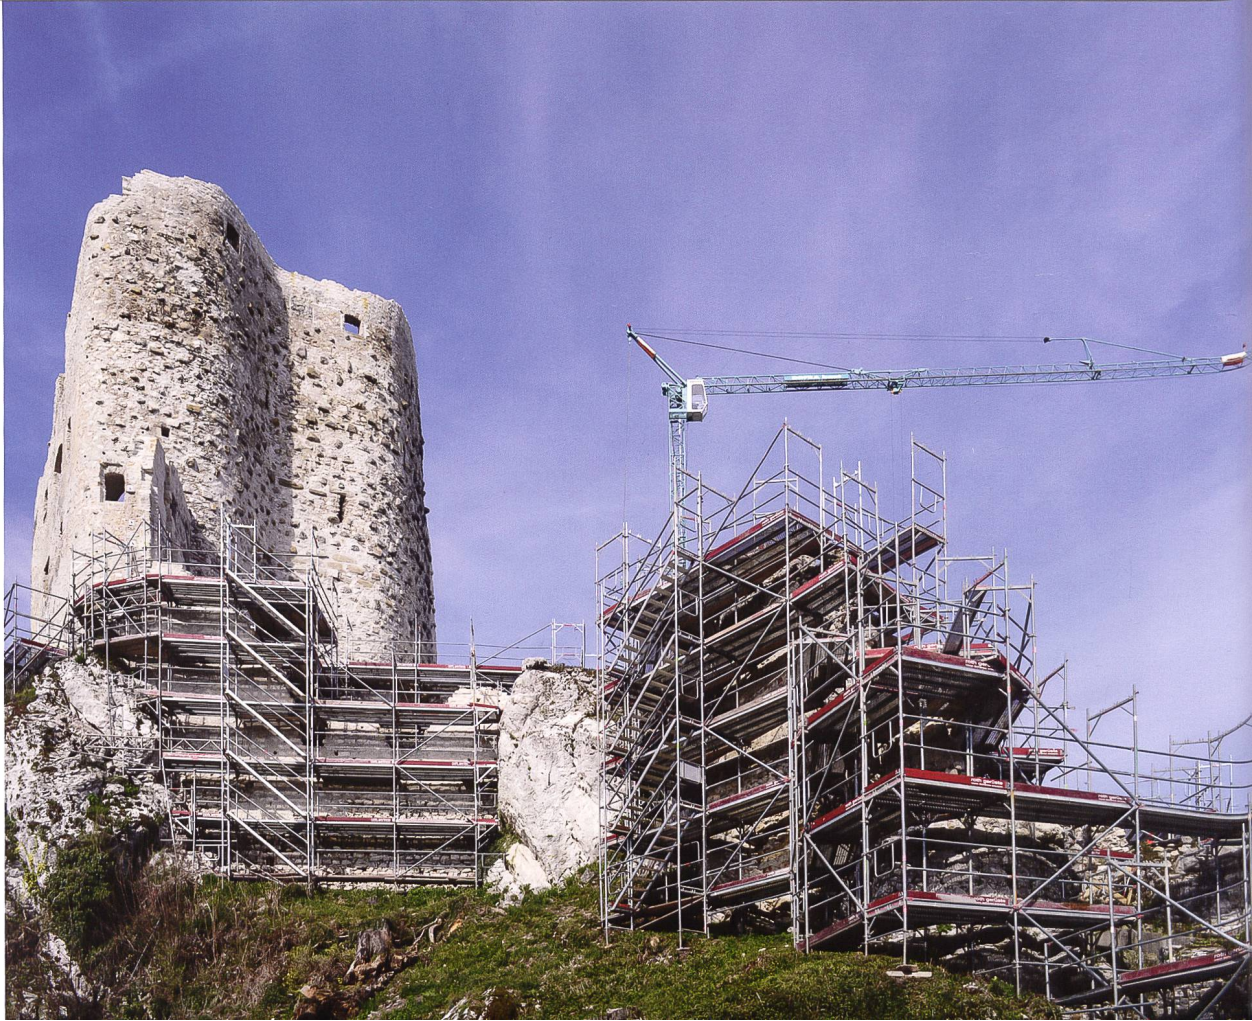
Ruine Pfeffingen.
Die eingerüsteten
östlichen Bauten im
Sommer 2015.

Die Arbeiten in der östlichen und nordöstlichen Unterburg wurden fortgesetzt und in weiten Bereichen abgeschlossen. Verschiedene Mauerpartien waren in einem derart schlechten Zustand, dass sie mit Ankern und Vernagelungen statisch gesichert werden mussten. Wichtige Massnahmen waren auch die Abdichtungen von Terrassen, die ursprünglich Innenflächen von früheren Gebäuden darstellten, heute aber als Freiflächen dem

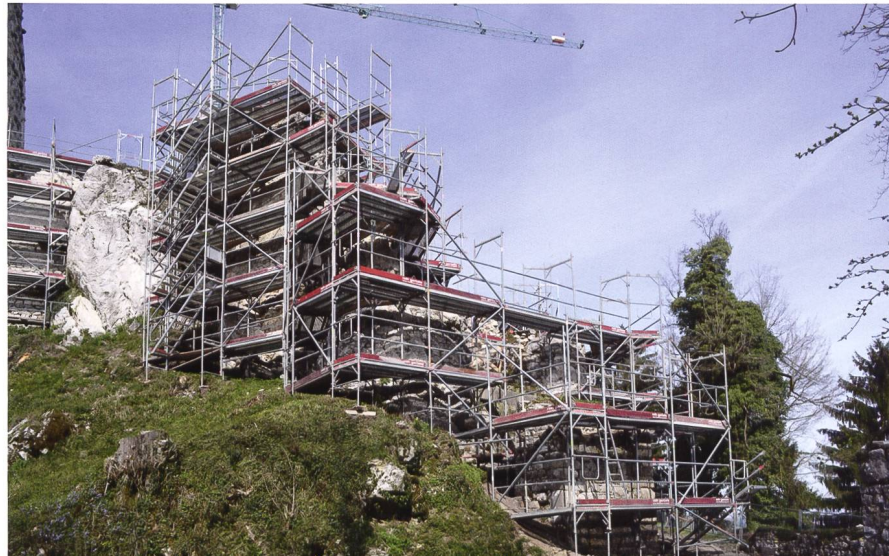
Das Osttor während der Bauarbeiten.

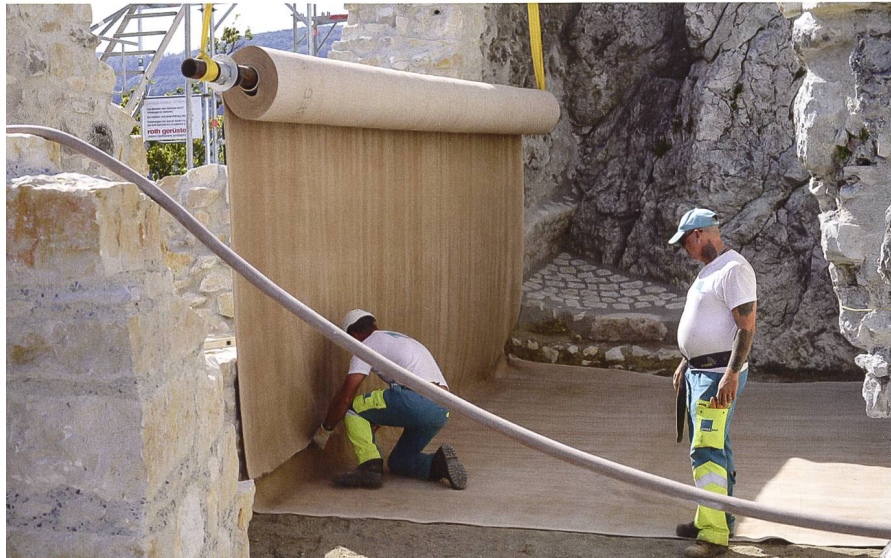
Auf einer Freifläche im südlichen Anbau der «Neuen Behausung» wird eine Abdichtungsmatte eingebracht.

Regenwasser ausgesetzt sind. Durch den Einbau von Wassersperren und -speiern wird in Zukunft verhindert, dass Regenwasser wie bisher in die Terrassenmauern eindringt und diese schädigt. Anschliessend wurden die Bereiche mit sogenanntem Schotterterrassen begrünt.

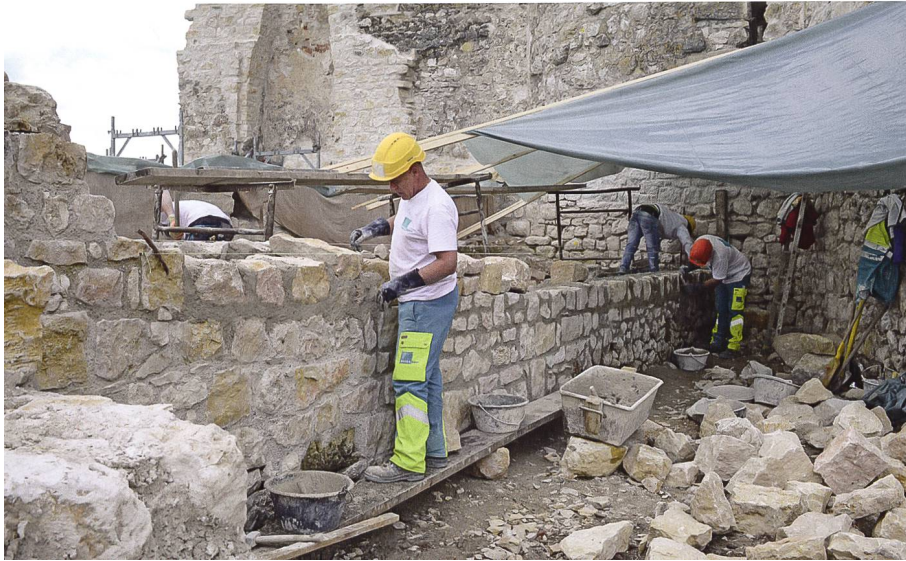
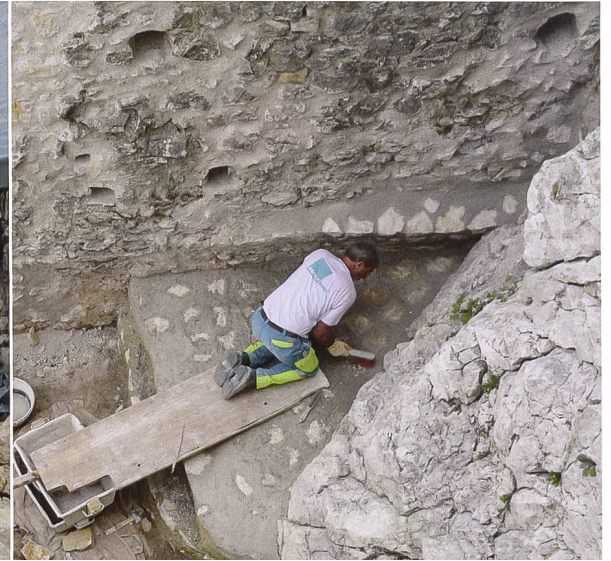
**Aufbau der Westmauer
des südlichen Anbaus der
«Neuen Behausung». Im
Vordergrund der Maurer
Murat Shatrolli. Rechts
legt Polier Peter Saladin
letzte Hand an.**

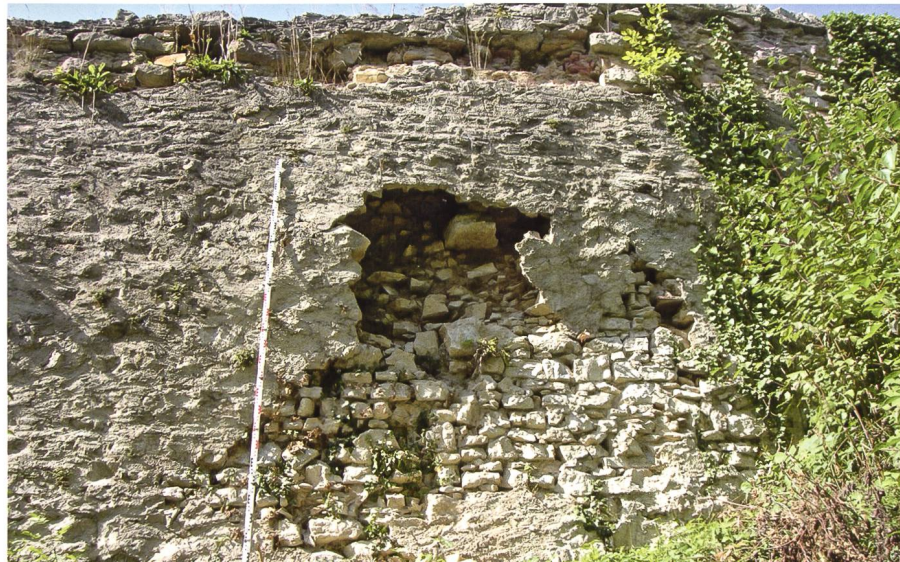
Bei früheren Sanierungen hat man insbesondere den Fehler gemacht, mit zu hartem Zementmörtel zu arbeiten, bei dem derartige Spannungsrisse sehr häufig auftreten. Zudem wurde damit das Mauerwerk vollständig abgedichtet, so dass einmal eingedrungenes Wasser nicht mehr entweichen und auch bei warmem und trockenem Wetter nicht austrocknen konnte. Dies führte allmählich zu einer Auflösung des Mörtels und zum Verlust

seiner Bindefähigkeit, was zur Folge hatte, dass der Mauerkern seine Standfestigkeit verlor. Derart geschädigtes Gemäuer wurde oft nur noch von den äusseren Mauerschalen zusammengehalten. Äusserlich betrachtet sah es völlig intakt aus, doch schon geringe Schäden an den Schalen konnten

Neu-Homburg
2006, grossflächiger
Ausbruch nach
Frostschäden im
Mauerkern.

zum Zusammenbruch ganzer Mauerpartien führen.

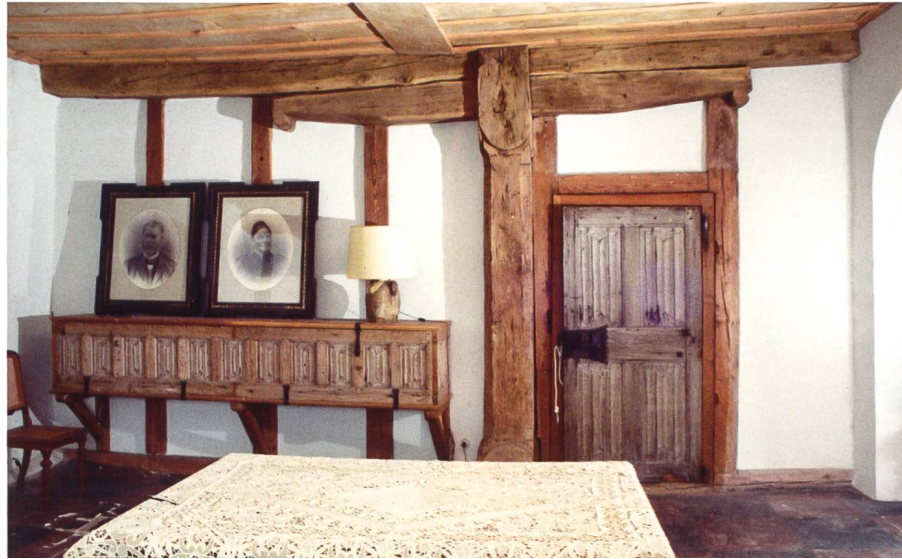
«Rittersaal» im zweiten Obergeschoss. Wiederverwendeter Eichenständer von 1330/31, darüber Unterzug aus der Bauzeit von 1341/42.

Rahmen einer Untersuchung über gleichartige Wohntürme in der Region wurde diese Datierung überprüft. Dabei zeigte sich, dass dieses Holz ein als Rähm verbauter Balken im Erdgeschoss war, also ein Element der Raumunterteilung. Es steht wie auch ein Ständer von 1330/1331 und ein Unterzug von 1333/1334 gegenüber den anderen in

diesem Bereich verbauten Hölzern zeitlich isoliert da. Ganz offensichtlich handelt es sich um ältere Bauteile, die somit für die Datierung des Wohnturmes untauglich sind.
