Archäologische Stätten

Burgruine Farnsburg: Auferstehung in 3D

Wachgeküsst – Sanierung der Burgruine Witwald in Eptingen

Burgruine Vorderer Wartenberg: Reaktivierung des Ostzugangs

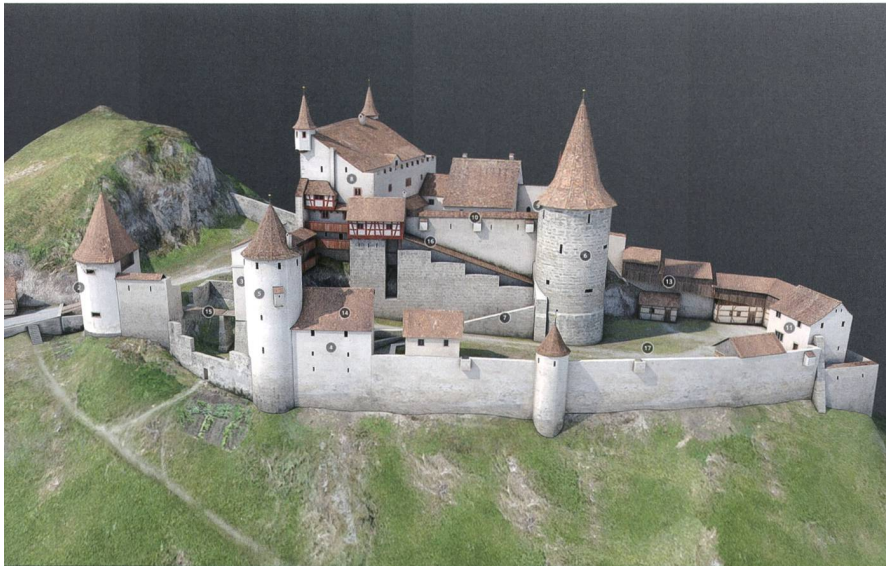
**Tore, Türme, Treppen:
die Farnsburg von
Osten mit Blick auf ihre
einstige Paradeseite.
Zustand um 1750
(Joe Rohrer).**

Aus diesem Grund hat die Archäologie Baselland bei Joe Rohrer aus Luzern, einem renommierten Spezialisten für Rekonstruktionen und Lebensbilder von mittelalterlichen Burgen, eine 3D-Visualisierung der Burgruine in Auftrag gegeben. Das Ergebnis liegt auf der Website der Archäologie Baselland bereits vor: Eine digital von allen Seiten einsehbare Farnsburg, wenige Jahrzehnte vor ihrer Zerstörung im Jahre 1798 – in ihrer vollen Wehrhaftigkeit und Repräsentationskraft!

Die aktuelle Visualisierung ermöglicht es der interessierten Öffentlichkeit, die Burg in ihrem einstigen Aussehen wieder erleben zu können. Doch auch für die Archäologie lassen sich daraus interessante Erkenntnisse gewinnen. So zeigt sich nun erstaunlich deutlich, dass die mittelalterliche Schildmauerburg über eine ungünstige Verteidigungsposition verfügte! Der Blick über die Hochebene des Farnsberges offenbart, dass die Burg auf ihrer Hauptangriffsseite mit ihrer ganzen Silhouette faktisch unter den Horizont versank – dies ganz im Gegensatz zu den Prinzipien der mittelalterlichen Wehrtechnik, die für einen Wehrbau gegenüber seinem Umfeld eine deutliche Überhöhung voraussetzte. Mit dem Aufkommen der mauerbrechenden Feuerwaffen hingegen wandelte sich diese Stellung zum Vorteil: Der berühmte Sé-

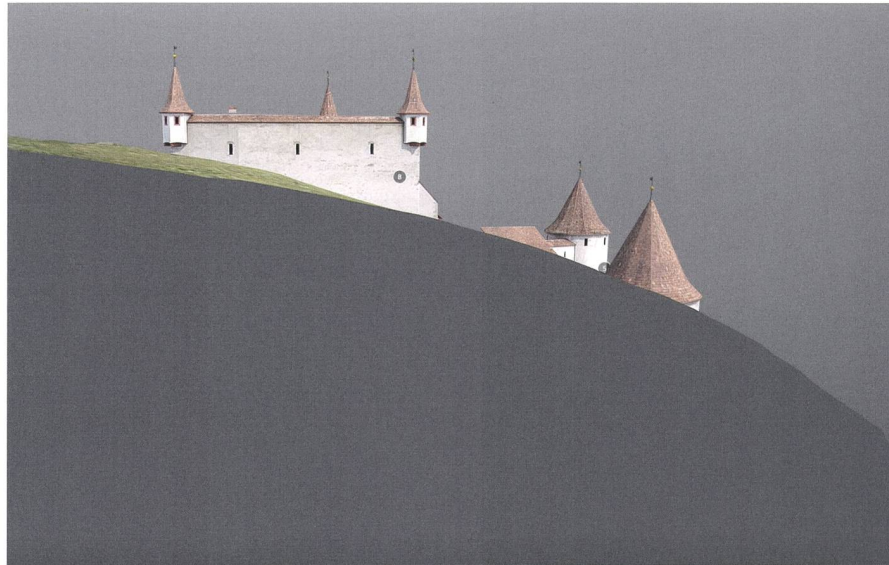
Eine Burg spielt Verstecken – die Farnsburg von Süden, Zustand um 1750 (Joe Rohrer).

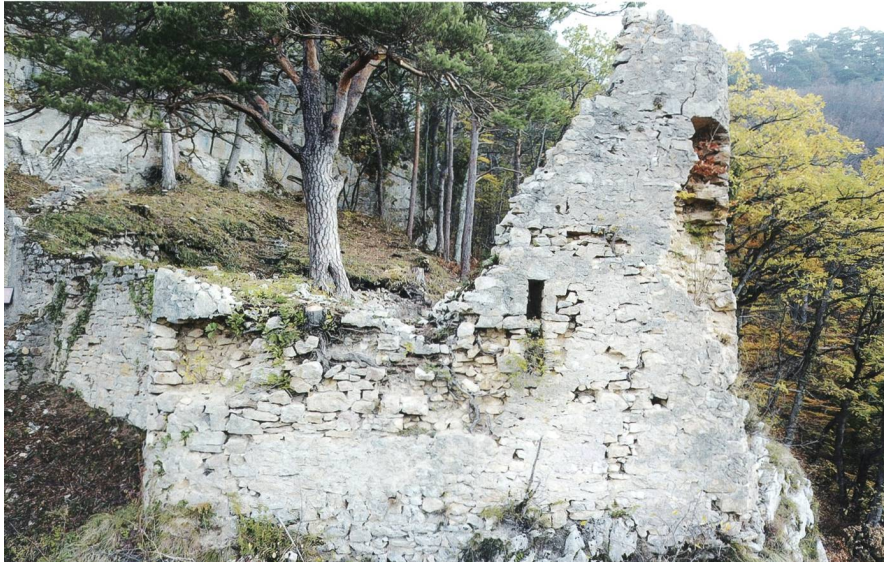
Ein bedrohliches Schadensbild: Der Palas der Burgruine Witwald vor der Sanierung.

serviert worden. Doch der Zahn der Zeit nagte stetig an den Mauerresten und ab 1970 wurde von verschiedener Seite eine erneute Restaurierung angestrebt, die aber vor allem an den finanziellen Mitteln scheiterte. Zuletzt waren der Erhalt der historischen Bausubstanz und die Sicherheit der Besucher sowie des Verkehrs auf der unter dem Burgfelsen verlaufenden Witwaldstrasse nicht mehr gewährleistet.

2018 hat die Stiftung nun die sichtbaren Mauerreste sanieren lassen. Die effektiven Kosten in der Höhe von 269 000 Franken trugen die Gemeinde Eptingen, der Kanton und die Eidgenossenschaft.

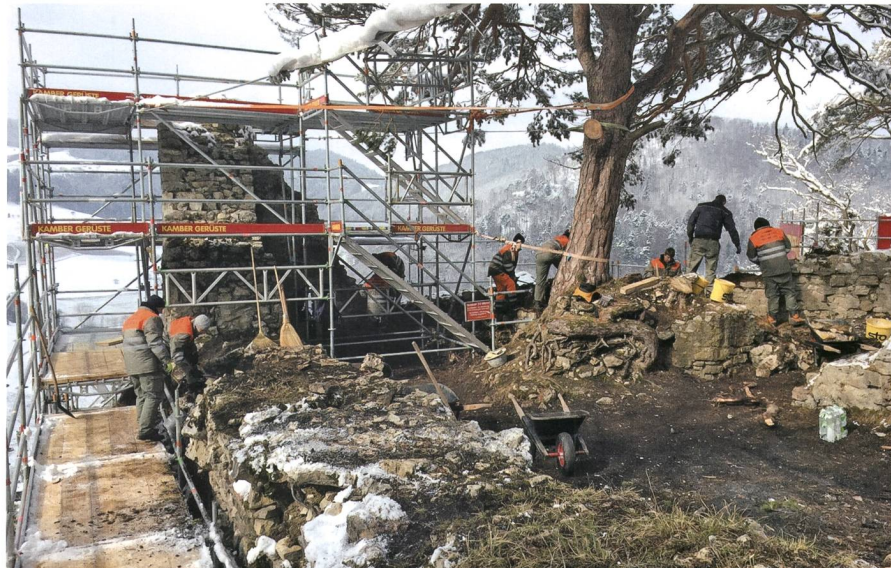
Bei Temperaturen um den Gefrierpunkt reinigen Angehörige der Zivilschutz-Organisation Oberes Baselbiet die vorhandenen Mauerreste.

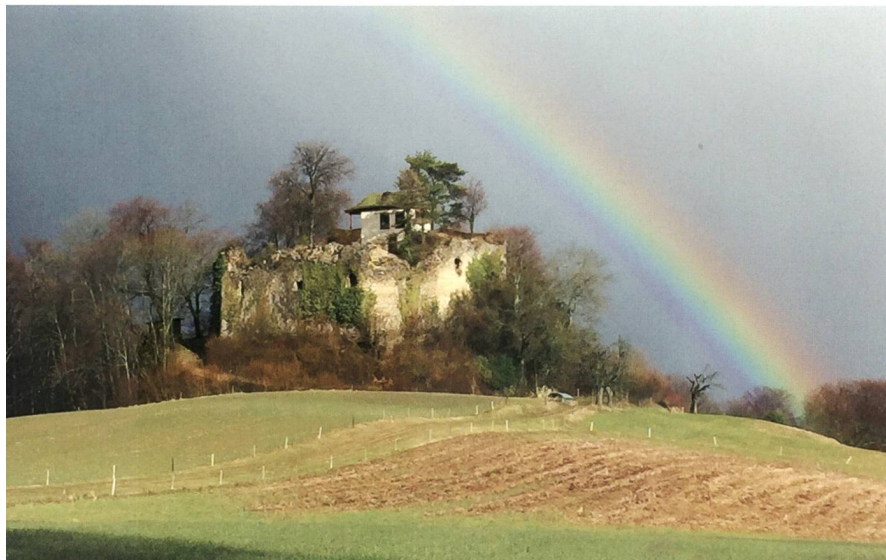
Ein Idyll in Privatbesitz.
Die Burgruine Neu
Schauenburg nach
einem Regenschauer
im Frühjahr 2018.

Die hochaufragenden Mauern der Neu Schauenburg sind von Restaurierungen weitgehend verschont geblieben – stellenweise jedoch auch in sehr schlechtem Zustand. Ausbrüche in den Fassaden zeigen den Konservierungsbedarf an und werden in den kommenden Jahren die Aufmerksamkeit von Eigentümerschaft und Archäologie Baselland erfordern. Die nähere Inspektion eines solchen Schadens erbrachte im Frühjahr 2018 einen überraschenden Fund! In einem schwer zugänglichen Felsspalt entdeckte der Schreibende zwei ‹Schätze› unterschiedlicher Art: Der eine in Form einer Schatztruhe, der andere in Gestalt eines sorgfältig gehauenen Eckverbands eines einstigen Bauwerks.

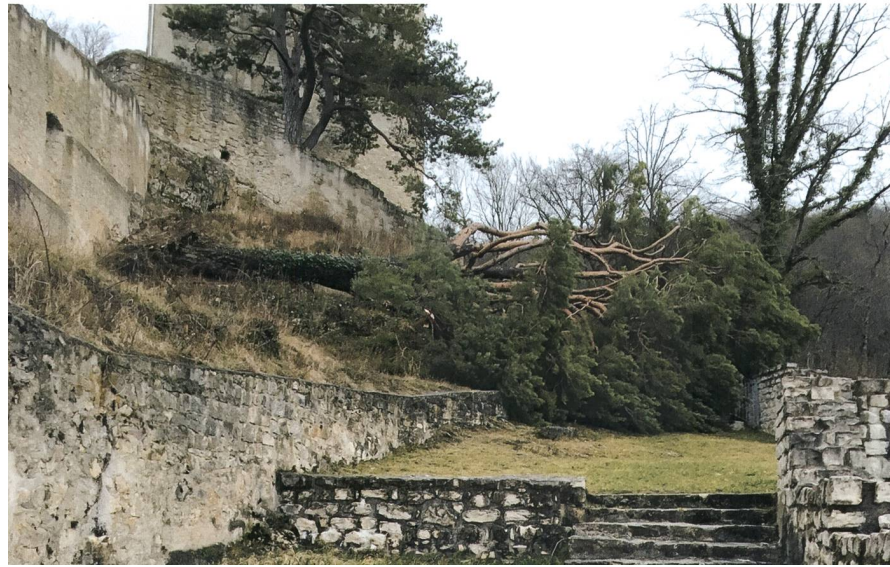
Kein Durchkommen:
Das Sturmtief Burglind
sperrt im Januar 2018
die Burgruine Neu
Homberg bei Läufeifingen.

Das heftige Sturmtief «Burglind» vom Januar 2018 ging auch an den archäologischen Stätten des Baselbiets nicht spurlos vorbei: Auf Neu Homberg bei Läufeifingen fiel der Wind in der Unterburg eine der beiden stattlichen Föhren. Diese hatte man anlässlich der Sanierung in den Jahren

2008/2009 aufgrund ihrer dominanten Wirkung sowie als Schattenspender für die Besuchenden bewusst stehen gelassen. Der nun zu Schaden gekommene Baum hatte die früheren Sturmtiefs «Viviane» und «Lothar» überstanden, aber für die Windrichtung des jüngsten Sturms fehlte ihm, da er direkt an einem Mauerfuss gewachsen war, das für die Verankerung notwendige Wurzelwerk.

Glück im Unglück: Niemand wurde verletzt und «Burglind» legte den Baum so exakt quer in die Burganlage, dass weder das Mauerwerk noch die Kunstbauten beim Treppenaufgang beschädigt wurden. Arbeiter der Stiftung Öko-Job zerlegten den Baum fachmännisch und stellten ihn als Brennholz für die rege benutzten Feuerstellen in der Burgruine bereit.

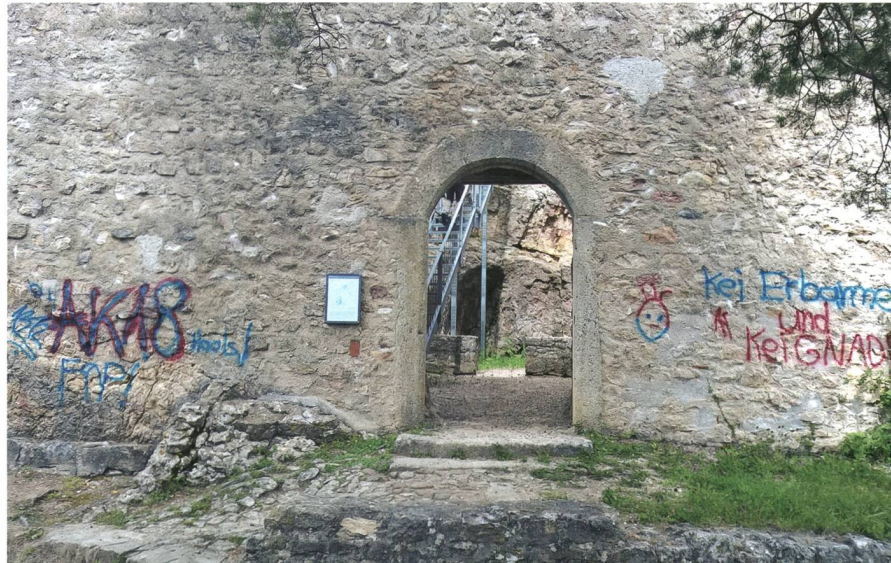
Definitiv kein nützlicher Beitrag zur mittelalterlichen Baukultur: Sprayereien am Wohnturm der Burgruine.

ständnis aufbringen: Im Juni 2018 versprayten Unbekannte den mächtigen Wohnturm mit Schriftzügen. Die Archäologie Baselland erhob in der Folge bei der Kantonspolizei Anzeige.

In der Regel bleiben die Burgruinen – zum Glück – von solchen «Verzierungen» verschont, trotz ihrer siedlungsfernen Lage und der vielen, stets willkommenen Besuchenden. Denn das aus Bruchsteinen gefügte und mit ausgeprägtem Fugenbild versehene Mauerwerk taugt nicht als Unterlage für Graffitis. Geschieht es trotzdem einmal, so sind der Mörtel mit seiner porösen Beschaffenheit und die Bausteine mit ihrer rauen Oberfläche nur aufwendig und kostspielig zu reinigen. Erschwerend kommt die schlechte Erreichbarkeit der Burgruinen für die Reinigungsgerätschaften hinzu.

Glücklicherweise konnte die Firma Guth & Naturstein GmbH aus Riehen die Sprayereien mittels eines Granulatverfahrens erfolgreich und

ohne bleibende Schäden entfernen. Die Archäologie Baselland hofft natürlich, dass die sinnlose Schmiererei ein Einzelfall bleiben wird.
