Archäologische Stätten

Autor(en): **Reding, Christoph**

Zeitschrift: **Jahresbericht : Dokumentationen und Funde / Archäologie
Baselland**

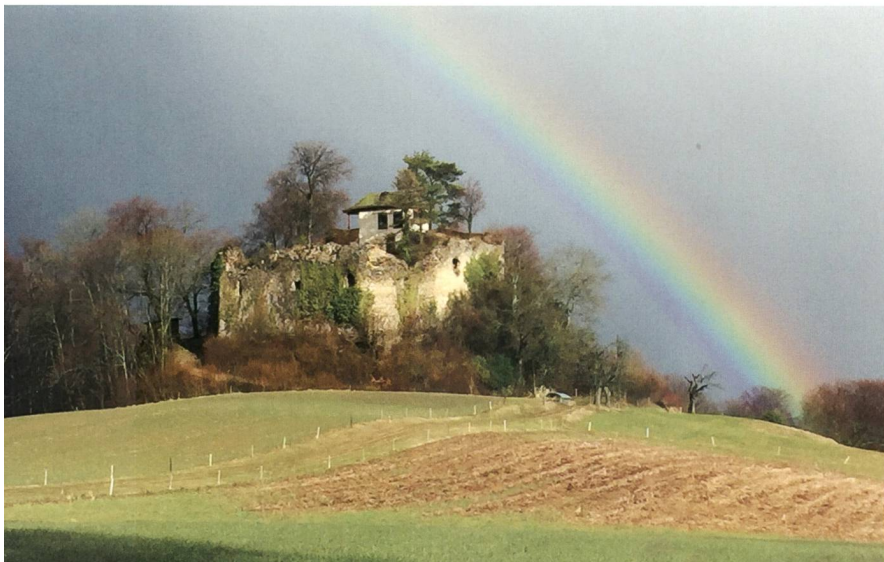
Ein Idyll in Privatbesitz.
Die Burgruine Neu
Schauenburg nach
einem Regenschauer
im Frühjahr 2018.

Die hochaufragenden Mauern der Neu Schauenburg sind von Restaurierungen weitgehend verschont geblieben – stellenweise jedoch auch in sehr schlechtem Zustand. Ausbrüche in den Fassaden zeigen den Konservierungsbedarf an und werden in den kommenden Jahren die Aufmerksamkeit von Eigentümerschaft und Archäologie Baselland erfordern. Die nähere Inspektion eines solchen Schadens erbrachte im Frühjahr 2018 einen überraschenden Fund! In einem schwer zugänglichen Felsspalt entdeckte der Schreibende zwei ‹Schätze› unterschiedlicher Art: Der eine in Form einer Schatztruhe, der andere in Gestalt eines sorgfältig gehauenen Eckverbands eines einstigen Bauwerks.
