Chur, Ehemaliges Dominikaner-Kloster St. Nicolai

Autor(en): **Seifert, Hans**

Zeitschrift: **Jahresberichte des Archäologischen Dienstes Graubünden und der Denkmalpflege Graubünden**

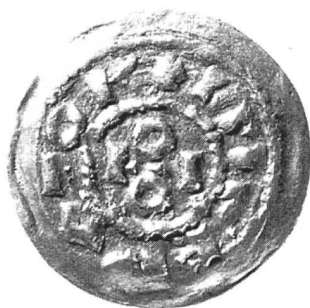
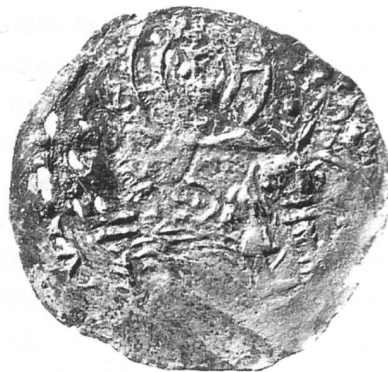
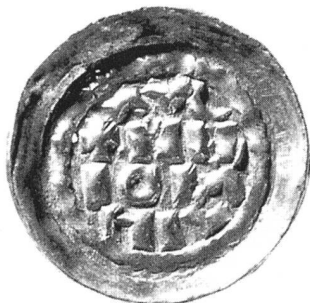
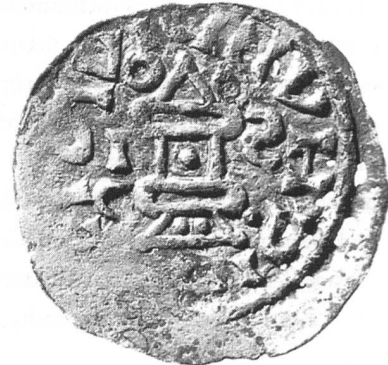
Abb. 8: Chur 1997, Ehemaliges Dominikaner-Kloster St. Nicolai; Münzen des Hortfundes:

- 1 Mailand, Kaiserliche Münzstätte unter Otto I. (962-973), Denaro scodellato;
- 2 Pavia, Kaiserliche Münzstätte unter Otto I. (962-973), Denaro;
- 3 Breisach, Herzog von Schwaben Burchard III. (954-973), Pfennig. Mst. 2:1.

handeln. In der humos-steinigen Verfüllung eines kreisrunden (\varnothing ca. 30 cm) und 15 cm tiefen Loches konnten 14 Fundmünzen, also ein eigentlicher kleiner Münzschatz geborgen werden. Die Silbermünzen wurden unter Kaiser Otto I. (962-973), und zwar vorwiegend in den Münzstätten Mailand und Pavia geprägt. Drei Münzen konnten bisher noch nicht genau bestimmt werden. Der Münzhort dürfte höchstwahrscheinlich gegen Ende des 10. oder Anfang des 11. Jh. in den Boden gelangt sein (Abb. 8).

Aus numismatischer Sicht hochinteressant und im Hinblick auf die Chronologie wertvoll ist die grosse Anzahl (108 Stk.) an Fundmünzen. Bei den ausgegrabenen Münzen handelt es sich um Einzelfunde, das heisst um Münzen, die durch Zufall in die Erde gelangten. Eine Ausnahme bildet der vorgängig erwähnte ottonische Hortfund mit 14 Münzen (vgl. Abb. 8).

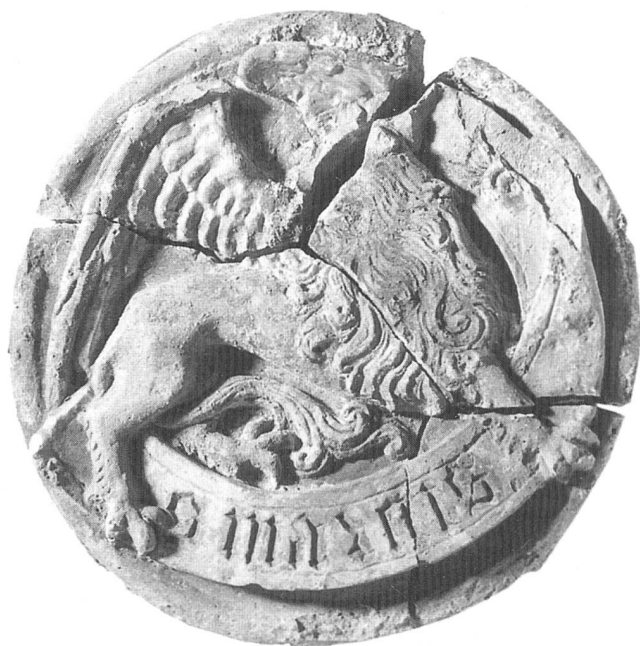
Abb. 12: Chur 1997,
Ehemaliges Dominikaner-
Kloster St. Nicolai;

Backsteinwerkstücke:

- 1 Kreisrunder (Ø ca. 38 cm) Schlussstein mit Darstellung eines geflügelten Löwen und Inschrift S Marcus;
- 2 Gewölberippenfragment (Zwickel, Höhe ca. 30 cm) mit Darstellung eines Engels.

Im Dachgeschoss in der äusseren Einmauerung der beiden Mauerschwellen über der Schiffsnordwand fanden sich als Spolien, das heisst als sekundär vermauertes Baumaterial, eine enorme Anzahl von Gewölberippenfragmenten aus Backstein, also aus gebranntem Ton.

Neben Rippen mit einfach geprateten Profilen treten auch Werkstücke mit figürlichen und ornamentalen Darstellungen auf. Die Backsteinwerkstücke sind von ausserordentlicher Qualität und datieren anhand stilistischer Argumente in das letzte Viertel des 15. Jh. Bisher konnte nicht festgestellt werden, welcher Raum des Klosters ursprünglich damit eingewölbt war (Abb.12).
