Bemerkungen zu einem abgebrochenen Haus in der Churer Altstadt (Poststrasse 30)

Autor(en): **Janosa, Manuel**

Zeitschrift: **Jahresberichte des Archäologischen Dienstes Graubünden und
der Denkmalpflege Graubünden**

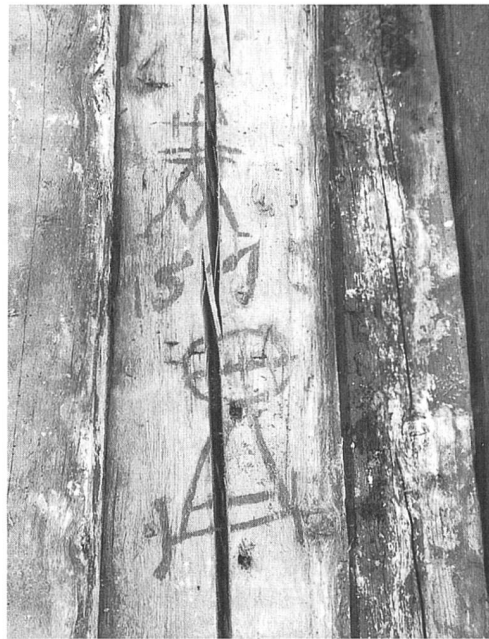
Abb. 14: Chur 1997, Poststrasse 30; Beim Abbruch zum Vorschein gekommen: Mit Röteln aufgemalte (Zimmermanns-?) Zeichen und Jahrzahl 1575 auf einem Bodenbalken des ersten Obergeschosses.

Eine zufällige Entdeckung, die der Polier während den Abbrucharbeiten im vergangenen Frühling machte, erhärtet die Annahme, dass nach dem Brand von 1574 an dieser Stelle ein Haus gebaut wurde. Bei der Entfernung von bestehenden Böden im Gebäudebereich (B) trat nämlich auf einem Balken eine Inschrift zu Tage, worauf zwischen zwei Zimmermannszeichen (?) die Jahrzahl 1575 aufgemalt war (Abb. 14).
