# Klosters-Serneus, Gruob 1995/96

## Klosters-Serneus, Gruob 1995/96

Arthur Gredig

LK 1177 783 900/196 050, ca. 1030 m. ü. M

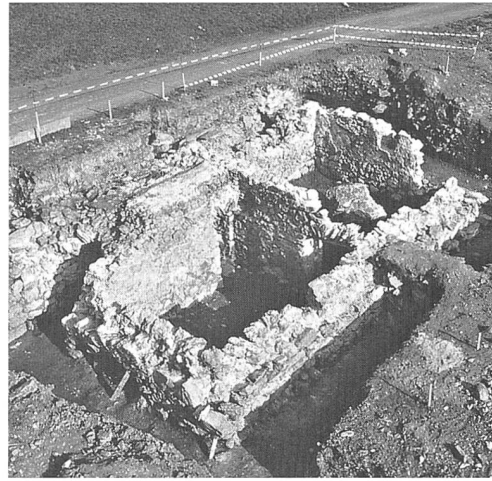
Abb. 36: Klosters-Serneus 1997, Gruob. Das jüngere Haus, Übersicht aus Südwesten.

In der ersten Grabungsetappe wurde der Grundriss eines Bauernhauses freigelegt (Abb. 36). Da das Haus am Hangfuss gegen den Hang gebaut worden ist, zeigt sich das unterste Geschoss als Keller der aber gegen die Ebene der Gruob ebenerdig zugänglich war. Der Kellerzugang verlief etwa in der Hausmitte des Gesamtgrundrisses, der Gang bildete gleichzeitig die hangseitige Begrenzung des Kellergeschosses. Bei diesem gewölbten, 5m langen Gang, an dessen östlichem Ende eine aus behauenen Tuffen gebaute Rundbogentüre gegen Süden den westlichen Kellerraum zugänglich machte, handelt es sich zweifellos um den von Hew

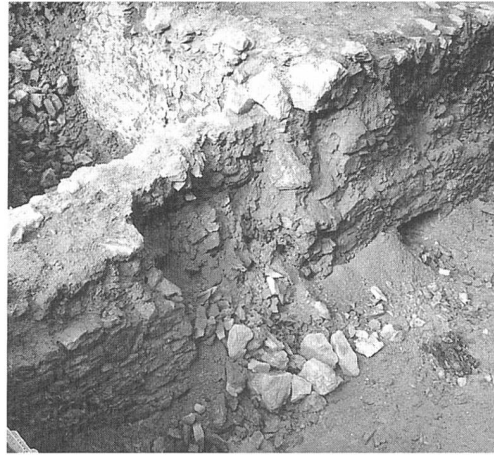
Abb. 37: Klosters-Serneus 1997, Gruob. Vermauerter, ehemaliger Kellereingang, Ansicht aus Nordosten.

Der Keller scheint einen Zugang in der Südmauer (Abb. 37), im Bereich des späte-

ren Ostkellers, aufgewiesen zu haben. Dort bestand ein Mauerwerk, welches gegen Norden in Grube, respektive gegen Verfüllmaterial im Kellerraum gesetzt worden ist. Alle übrigen Mauern wiesen eine Verblendung der Mauer gegen das Innere des Kellers auf. Allenfalls kann vermutet werden, dass die Türe mit Tuffgewände, welche im jüngeren Bau den Westkeller und den Gang erschloss, ursprünglich an dieser Stelle stand. Das Mauerwerk der Nordmauer, welches gegen Norden in Grube an den Hang gesetzt worden ist, passte sich dem Gelände derart an, dass grössere Felsbrocken in die Mauer einbezogen worden sind, dadurch erhielt die Mauer eine recht starke Bewegung in der Verblendungsfläche. Die restlichen Mauern verliefen auf gerader Linie (Abb. 38). Das Mauerbild zeigt sich recht kompakt ohne lagerhaftes Mauerwerk. Teilweise sind kleine Steine zwischen grösseren Mauersteinen oder den integrierten Felsbrocken eingekleilt. Es handelt sich nicht um mittelalterliches Mauerwerk.

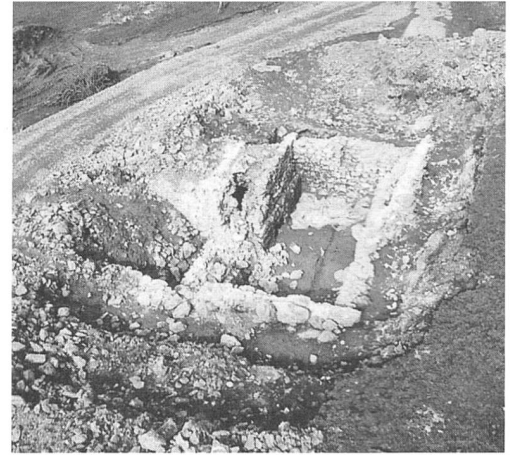
Abb. 38: Klosters-Serneus 1997, Gruob. Freigelegter älterer Bauteil, Übersicht von Südosten.

Wir erkannten bei der Ausgrabung des oben beschriebenen Baues, dass diese Mauerteile eines älteren Hauses verwendete. Nachdem die Meliorationsstrasse aufgehoben wurde, konnten wir kurzzeitig noch diesen älteren Bau ergraben. Da diese Arbeiten zu einem Zeitpunkt erfolgen mussten wo noch bis in über 2 m Tiefe der Boden gefroren war, konnten wir keine Feinuntersuchungen anstellen. Insbesondere die Zugänglichkeit dieses Raumes konnte nicht sauber dokumentiert werden. Die Beobachtungen die während der Baggerarbeiten gemacht wurden lassen aber folgende Schlüsse zu:
