Die Gesamtrestaurierung der katholischen Filialkirche St. Martin, Tersnaus

Zeitschrift: **Jahresberichte des Archäologischen Dienstes Graubünden und
der Denkmalpflege Graubünden**

Hans Rutishauser

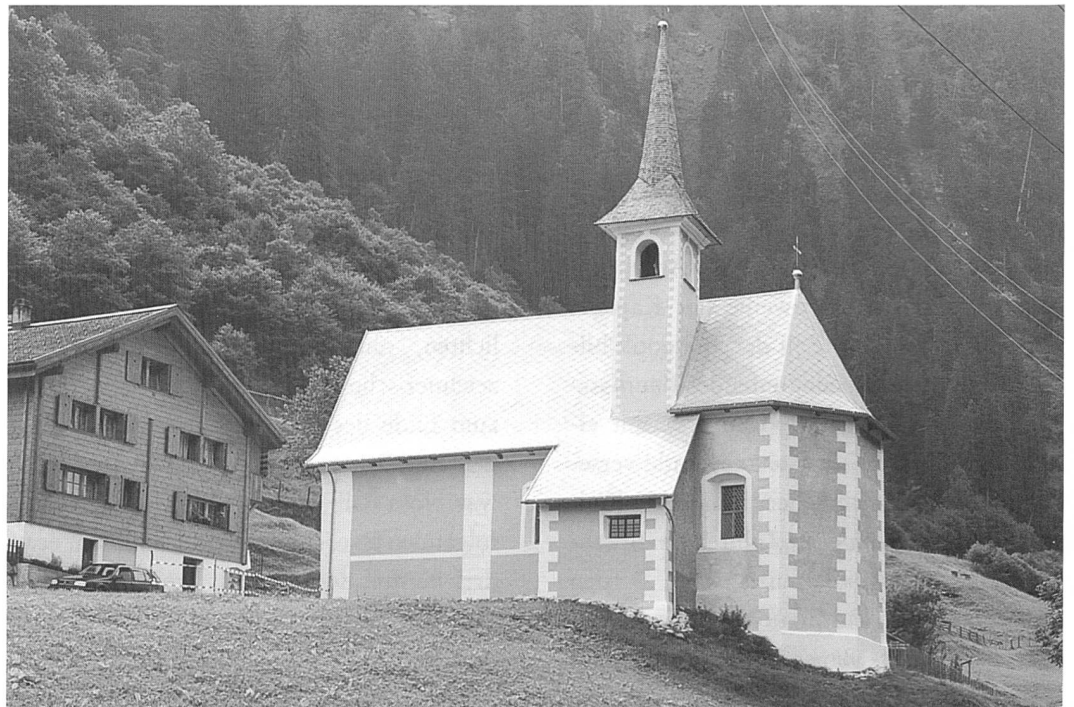
Abb. 6: Kirche St. Martin,
Ansicht von Nordwesten.

Naturputzflächen und den weiss gekalkten Einfassungen der Tür- und Fensteröffnungen sowie der weissen, mit Ritzquadern belegten Lisenen. Der Turmhelm ist wieder, wie in der Barockzeit, mit handgespaltenen Lärchenholzschindeln gedeckt. Schiff und Chor sind einheitlich mit rautenförmigen Chromstahlplatten belegt, welche Form und Erscheinung des vormaligen Blechrautendaches übernehmen.

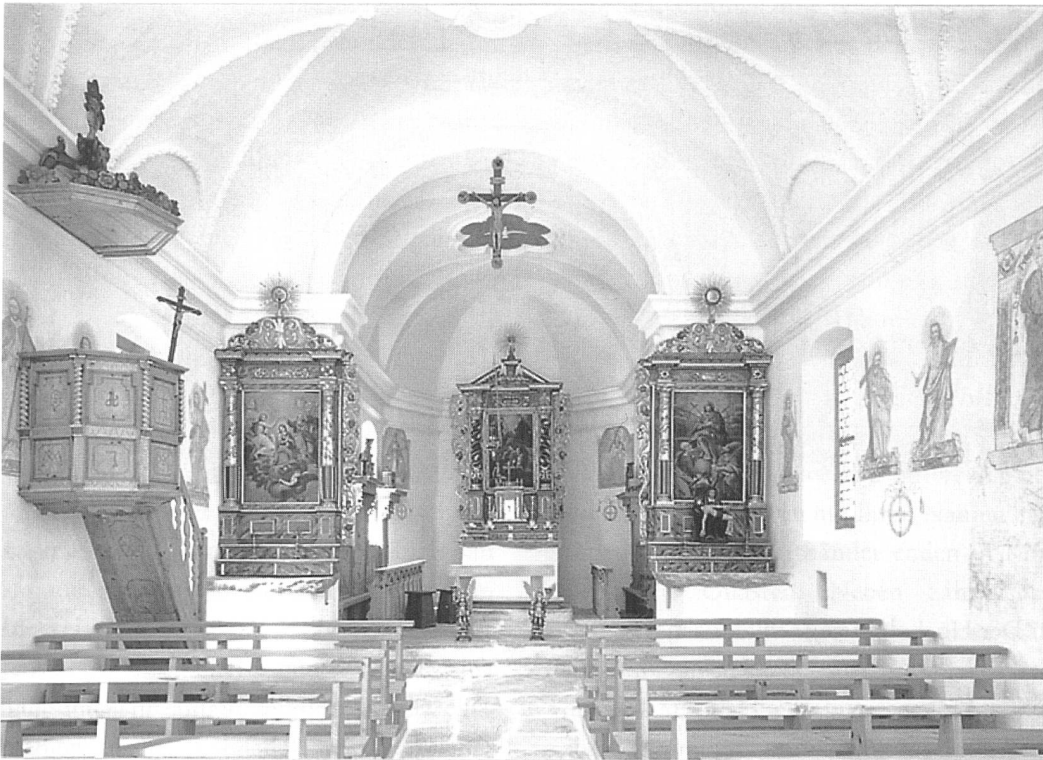
Abb. 7: Kirche St. Martin.
Blick gegen den Chor.

Die Ausstattung der Kirche ist von beeindruckender Geschlossenheit. Sie umfasst drei Altäre, eine intarsierte Kanzel und ein reich profiliertes Chorgestühl sowie verschiedene Reliquare. Die drei Altäre zeigen eher schwerblütige Formen eines ländlichen Barock, die Fassungen (Bemalungen und Vergoldungen) konnten unter wenigen jüngeren Übermalungen im originalen Zustand freigelegt werden.

Der Hochaltar ist 1698 datiert, das qualitätvolle Altarblatt, wohl eines italienischen Malers, zeigt die Heiligen Martin, Antonius von Padua und Ignatius. Beide Seitenaltäre an den Chorschultern sind 1704 datiert und besitzen ebenfalls noch die originalen Altarbilder. Erwin Poeschel vermutet als Urheber der Ölmalereien den Disentiser Klosterbruder Fridolin Eggert. Beides sind Marienaltäre. Auf dem Südalтар ist ihre Krönung, auf dem Nordaltar sind ihre Schmerzen dargestellt.

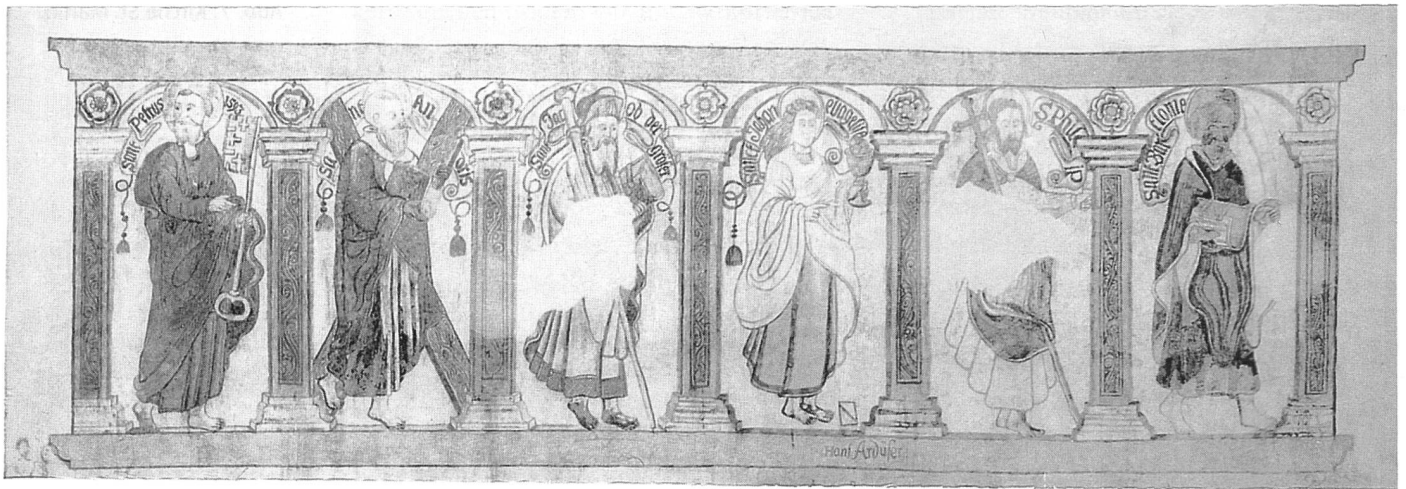
Abb. 8: Das Apostelfries von
Hans Ardüser, 1593.

An einem Konsekrationskreuz wurde von den Restauratoren geprüft, ob eine Ablösung ohne Substanzverlust möglich sei. Die nicht ganz einfache Operation gelang, und so entschloss man sich, die Mal- und Putzschicht der spätbarocken vier Apostel von der Malerei Ardüasers zu trennen. Die ehemalige Nordseite des gotischen Kapelenschiffes ist auf seiner gesamten Länge von fünf Metern von Hans Ardüser bemalt

worden, nämlich mit den sechs Aposteln Petrus, Andreas, Jakobus dem Älteren, Johannes Evangelist, Philippus und Bartholomäus. Die Wandmalerei ist zudem mit dem vollen Namen «Hans Ardüser» signiert und 1593 datiert. Die Apostel stehen unter Arkaden auf einem gelben Balkenband, ein ebensolches schliesst die Bildfläche gegen oben als Gesimse ab. Die Arkaden ruhen auf gelben Kantpfeilern, die mit Maserholzfüllungen bemalt sind. Die Arkadenzwickel zieren vierblättrige Rosen. Die Köpfe der Apostel sind mit verschlungenen Schriftbändern mit ihren Namen hinterlegt. Diese Schriftbänder enden in Kordeln mit Quasten. Neben zahlreichen Pickelhieben, welche zur Haftung des spätbarocken Verputzes eingeflickt wurden, sind die Figuren von Jakobus und Philippus durch grössere Fehlstellen verletzt, dort, wo im 19. Jahrhundert eine Emporenbrüstung in die Nordwand versetzt war und später einmal nach vorne erweitert wurde. Unter dem Apostelfries sind Rötelnritzeleien des 17. und 18. Jahrhunderts als Pilgerzeichen zu erkennen. Ein Stossgebet zum heiligen Martin und den Aposteln hat wohl manchen Reisenden Mut schöpfen lassen, bevor er die enge Schlucht des Valserrheins durchquerte, oder der Wanderer dankte im Gebet für himmlisches Geleit nach überstandener Gefahr.

An der Nord- und Ostwand des Schiffes war an Putzfehlstellen, sowohl innen wie aussen, eine tiefer liegende Verputzschicht zu erkennen, die noch vom Vorgängerbau stammen musste. Bei Sondierschnitten im Inneren, im Bereich des aufgemalten Blindfensters, stiessen die Restauratoren auf eine Malschicht, deren schablonenartige Dekorationsformen auf eine Renaissance-Malerei wies. Tatsächlich stiessen die Restauratoren in den Zwischenräumen der spätbarocken Aposteldarstellungen auf einen älteren Apostelzyklus, der eine Putzschicht tiefer lag. Sobald die erste Figur teilweise vom Putz des 18. Jahrhunderts befreit war, wurde deutlich, dass die Malerei ein Werk von Hans Ardüser ist. Damit standen wir vor der Qual der Wahl. Durften wir einen Teil des Apostelfries des 18. Jahrhunderts zugunsten einer älteren Malerei vom Ende des 16. Jahrhunderts opfern?

Die vier abgelösten Apostelbilder des Spätbarock sind heute, auf einem neuen Träger befestigt, an der Eingangswand zu Seiten des Portals aufgehängt. Natürlich bedeutet jede Wandbild-Ablösung einen nicht unbedenklichen Eingriff. Der Gewinn der erfreulich gut erhaltenen Apostelbilder von Hans Ardüser mag aber diese Operation und den Unterbruch des Apostelzyklus aus dem 18. Jahrhundert rechtfertigen.
