**Artikel:** Zur Restaurierung der Dorfkirche Plaz in Samedan

## Zur Restaurierung der Dorfkirche Plaz in Samedan

Marc Antoni Nay

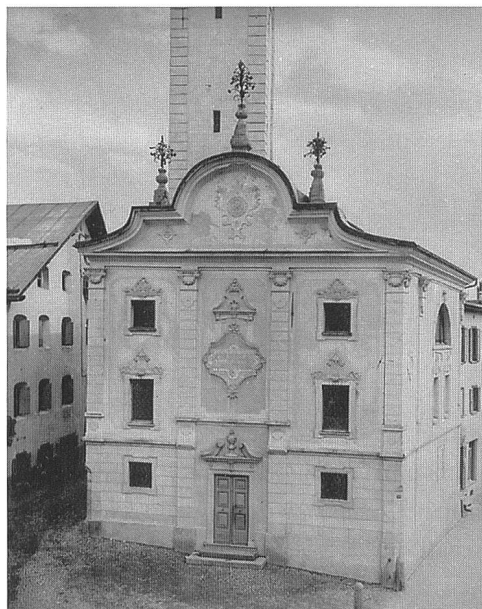
Abb. 105: Samedan, Dorfkirche Plaz. Die historistische Fassung von 1896/97 kurz vor der Renovation von 1932.

Die Fassung von 1896/97 (Abb. 105) kann stilistisch dem Historismus zugeordnet werden. Die Lisenen des Turms und das Sokkelgeschoss des Schiffs erhielten plastische Haustein-Imitationen, sogenannte Rustica-Quader. Die helle Farbgebung des Klassizismus blieb im wesentlichen bestehen.

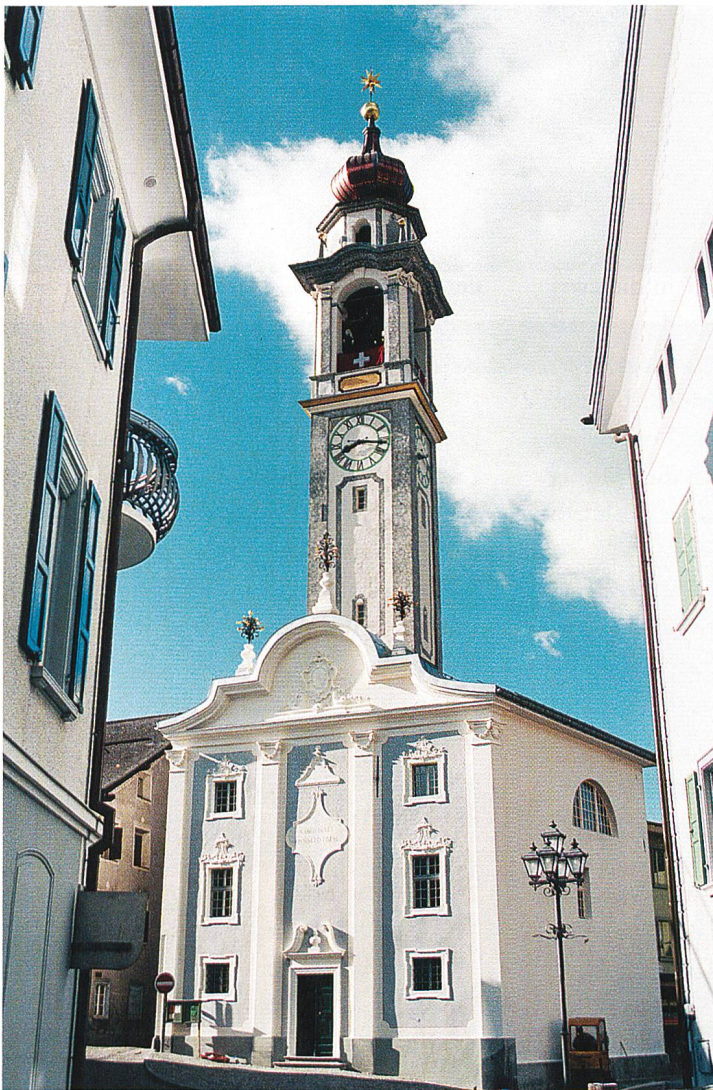
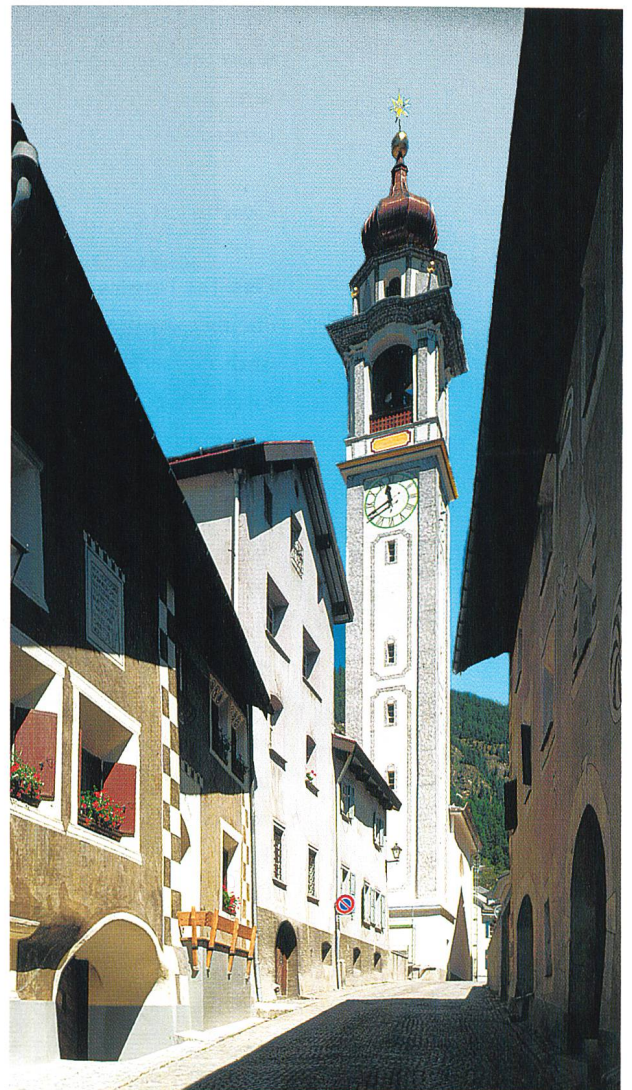
Abb. 111/112: Samedan, Dorfkirche Plaz. Eingangsfassade und Turmschaft nach der Restaurierung.

Die nun ausgeführte Fassung zeigt an der Eingangsfassade des Schiffes zwischen den Pilastern einen hellen Grundton mit dunkleren Feldern, die von einer rubinroten Rahmenlinie eingefasst werden. Aus diesen dunkleren Flächen leuchten die weissen Stuckrahmen der Fenster und Kartuschen hervor. Es sind dies zwar Nachbildungen aus späteren Bauphasen, sie lehnen sich aber zumindest in den beiden äusseren Feldern durchwegs an die Formensprache des späten 18. Jahrhunderts an. Dass sich die originalen Stukkaturen nicht erhalten haben, erstaunt beim rauhen Klima des Oberengadins nicht.

Der Turmschaft wurde mit denselben, in den Ecken eingebuchteten Füllungen gegliedert, wie sie auch an der Platzfassade des Schiffes zu finden sind. Die Felder liegen hier

Möglicherweise wird das «neue alte Kleid» der Dorfkirche (Abb. 111 und Abb. 112) manchem Betrachter zu Beginn ein wenig ungewohnt erscheinen. Bauherrschaft, Architekt und Denkmalpflege sind aber überzeugt, dass das Wahrzeichen Samedans ein schönes und seiner Bedeutung angemessenes Aussehen erhalten hat.
