# Zur Restaurierung der evangelischen Filialkirche in Ausserferrera Cresta

Zeitschrift: **Jahresberichte des Archäologischen Dienstes Graubünden und  
der Denkmalpflege Graubünden**

## Zur Restaurierung der evangelischen Filialkirche in Ausserferrera Cresta

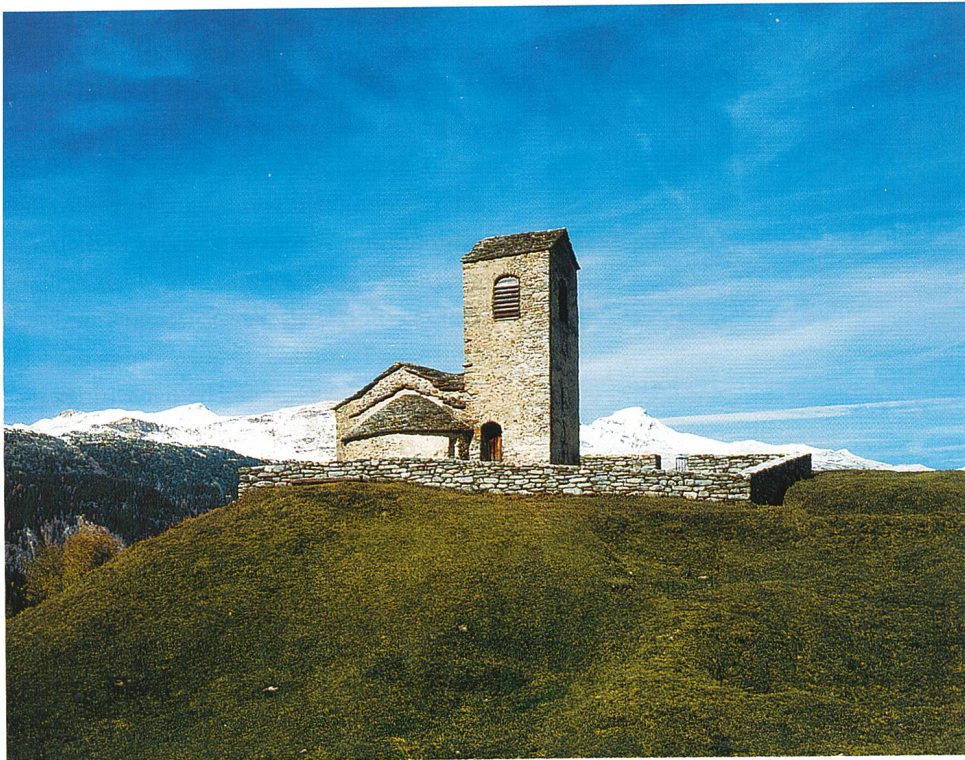
Abb. 113: Evangelische Fi-  
lialkirche in Ausserferrera  
Cresta. Südansicht.

Der Weiler Cresta in der Talschaft Ferrera liegt auf einer Höhe von 1650 m ü. M. oberhalb des Dorfes Ausserferrera. Die ursprünglich dauernd bewohnte Siedlung ist um einiges älter als der Dorfkern von Ausserferrera. Bei Grabungsarbeiten konnten dort prähistorische, vermutlich eisenzeitliche Kulturschichten festgestellt werden. Mit Sicherheit hat die älteste Talstrasse durch Cresta geführt. Heute besteht das kleine Haufendorf aus je 14 historischen Wohnhäusern und Ställen in Strickbauweise sowie zirka 20 neueren Ferienhäusern. Die Kirche steht leicht erhöht davor in beherrschender Stellung (Abb. 113).

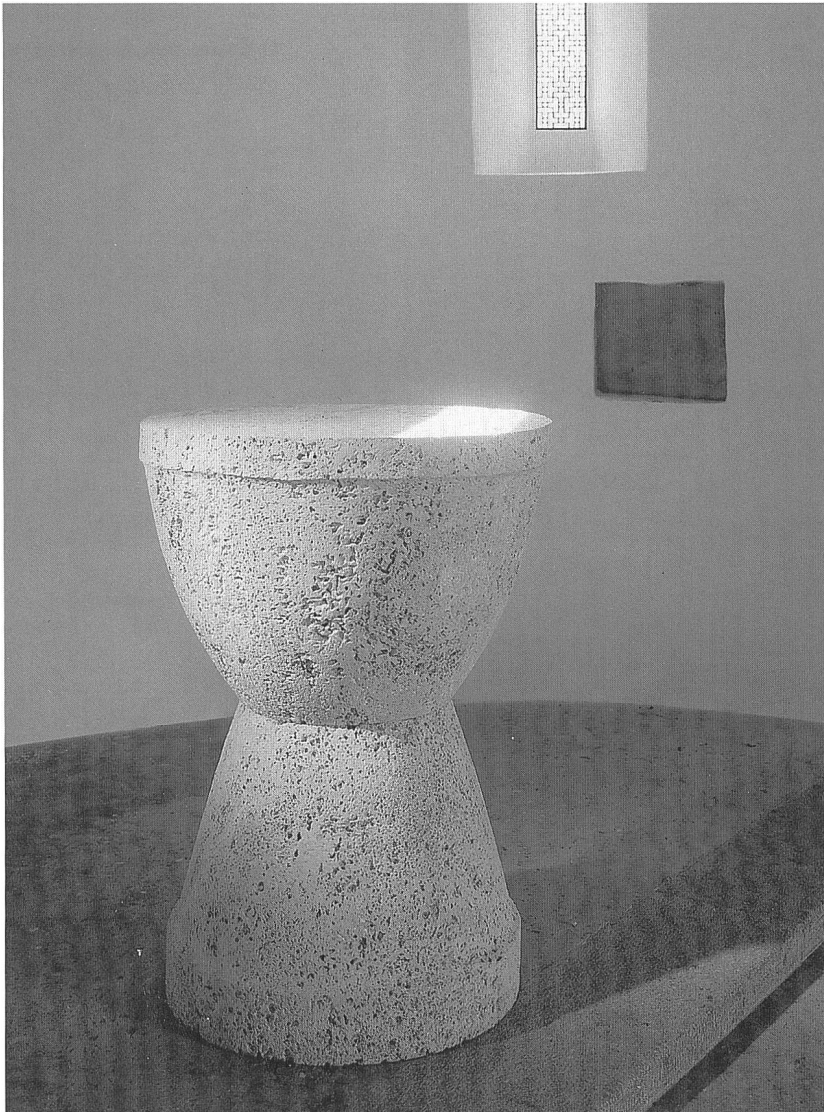
Abb. 115: Evangelische Filialkirche in Ausserferrera Cresta. Der neue Taufstein aus Tuff.
