Müstair, Ausgrabung und Bauuntersuchung im Kloster St. Johann

Autor(en): **Sennhauser, Hans Rudolf / Goll, Jürg**

Bericht über das Arbeitsjahr 2000

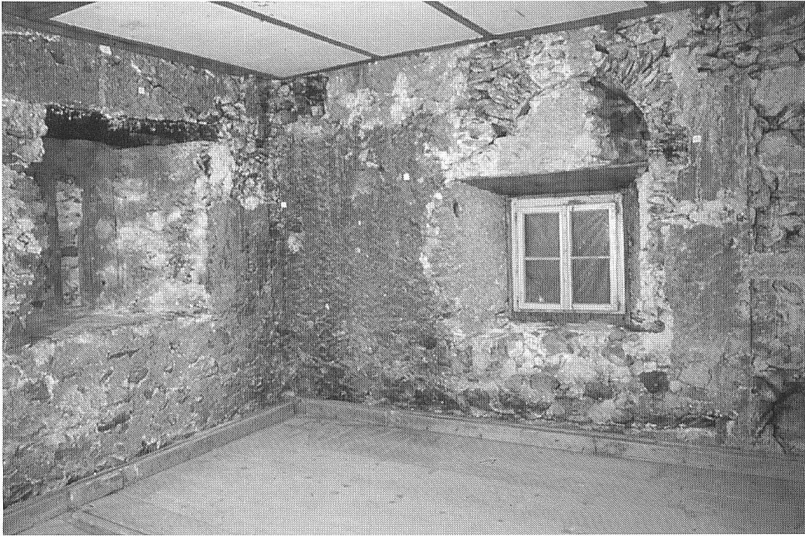
Abb. 49: Müstair, Kloster St. Johann. Plantatum, 3. Obergeschoss: Südwestlichste Zelle ohne Täfer, Rundbogenfenster aus dem 10. Jahrhundert über dem aktuellen Westfenster, in der Südwand ein gotischer Fensterwagen mit Sturzbalken von 1317.

In der Südwestecke (Zellen 182/183) ist das einfache barocke Zellentäfer entfernt worden (Abb. 48,1; Abb. 49). Schon im letzten Jahresbericht³⁵ war die Rede vom originalen Rundbogenfenster, das hier in der Westwand zum Vorschein gekommen ist. Im Dezember 2000 hat der Hausschreiner sämtliche Täferungen vor den Aussenmauern im dritten Obergeschoss ausgebaut, und es zeichnet sich in der Westwand des Turmes bereits ein zweites Rundbogenfenster ab. Die Untersuchungen in der Südwestecke sind während des vergangenen Jahres weitergeführt worden, und sie haben in der Südwand eine ebenfalls originale, aus dem 10.

Jahrhundert stammende Türöffnung mit fassadenbündigem Rundbogen und Holzsturz innen sichtbar gemacht. Die Türnische war ehemals mit gestellten Bohlen verkleidet. Die Türe ist im Hochmittelalter zugemauert worden. In gotischer Zeit (um 1317) wurde hier ein Scharfenfenster mit drei gleichhohen Schlitzfenstern eingebaut und dabei das westliche Türgewände weitgehend beseitigt. Die stehend rechteckigen Lichtöffnungen sind aus Rauhackenquadern geschnitten. Der Rahmen ist fassadenbündig in die Turmmauer eingelassen. In derselben Epoche bekamen die angrenzenden Wände (das ganze Innere des dritten Geschosses?) eine Vertäferung, die später einmal (1499?) ausbrannte. Die verkohlten Sturzbalken des Fensters sind in situ erhalten. Das Dreierfenster wurde 1663 durch ein Zellenfenster ersetzt, wie sich anhand des Sgraffito-Rahmens aussen feststellen liess. 1710 ist es verbreitert worden.

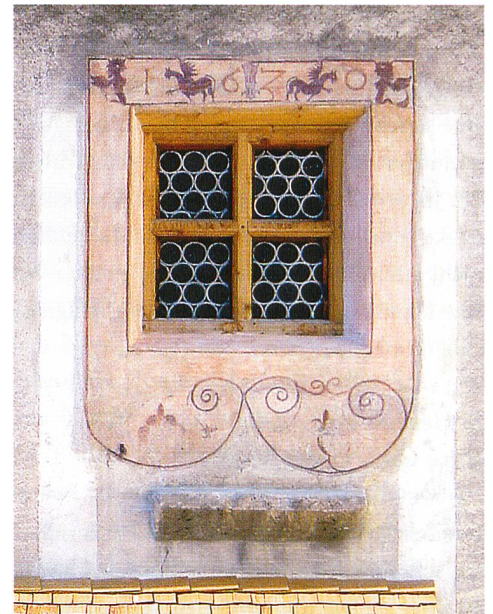
Abb. 55: Müstair, Kloster St. Johann. Nordtrakt, Fenster des Hohenbalkenzimmers in einem Aquarell von Robert Durrer um 1894 (links) im Vergleich zum Zustand nach der Restaurierung 2000.

Jürg Goll und Werner Fallet haben anhand des archäologischen Bestandes, alter Aufnahmen und vermassten Skizzen von Josef Zemp die Rekonstruktion der Aussentreppe an der Südfassade des Nordtraktes im Nordhof erarbeitet. Die Treppe ist nach diesen Plänen wieder erstellt worden. Das Südfenster der Hohenbalkenstube haben Goll und Fallet nicht nur zeichnerisch anhand der Dokumentation und des Bestandes rekonstruiert (Abb. 55), sondern mit der Hilfe unseres Mitarbeiters Ehrenfried Federspiel auch am Gebäude wiederhergestellt.
