Die Bauphasen der Kirche St. Georg in Schlans

Zeitschrift: **Jahresberichte des Archäologischen Dienstes Graubünden und der Denkmalpflege Graubünden**

Bruno Caduff

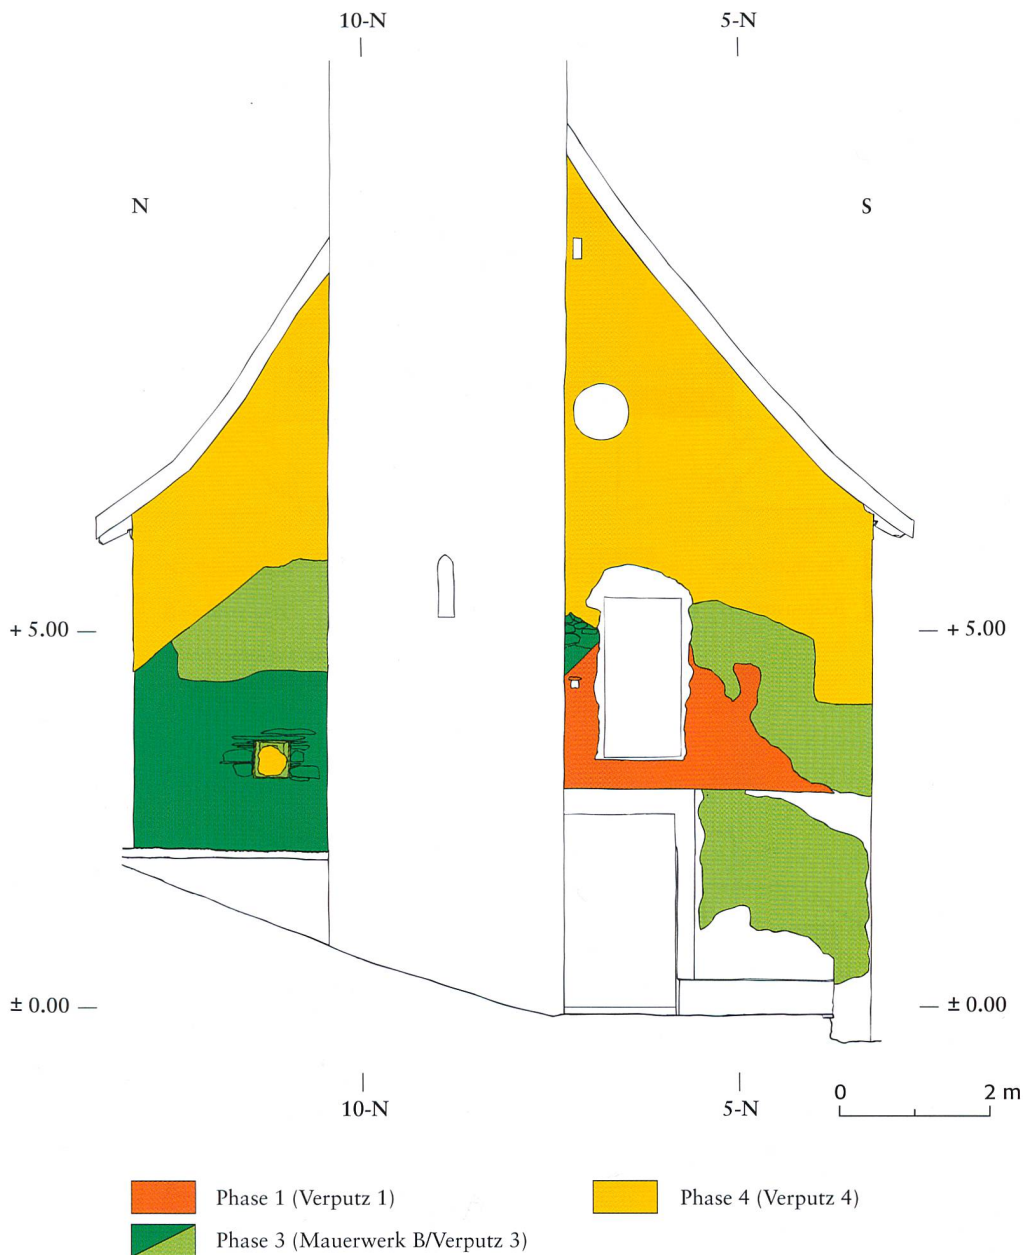
Abb. 63: Schlans, Kirche St. Georg. Ansicht Westfassade des Schiffs. Mst. 1:100.

Die Westfassade (Abb. 63) konnte nur sehr eingeschränkt untersucht werden und ist deshalb auch nur teilweise verständlich. Der Turm wurde überhaupt nicht untersucht.

Nördlich des Turmes ist das Mauerwerk B die älteste Phase. Bei der Nordflucht ist es bis auf die gleiche Höhe wie an der Nordfassade erhalten. Zusammen mit dem dazugehörigen Verputz 3 ist die ursprüngliche Dachschräge des Mauerwerks B zu erkennen. Zu diesem Mauerwerk gehört ein kleines (Doppel-)Schartenfenster. Die Gewände sind mit dem Verputz 3 verkleidet. Die lichten Masse der Laibung in der Mitte der Mauer betragen 14 auf ca. 38 cm. Mit dem Mauerwerk C bzw. dem auf dem Plan sichtbaren, dazugehörigen Verputz 4 wird das Fenster zugemauert und das Mauerwerk B aufgehöhht.

Südlich des Turmes ist die Situation nicht restlos geklärt. Das Mauerwerk A bzw. der Verputz 1 ist noch über dem Haupteingang sichtbar. Da der Turm etwas abgewinkelt zur Westfassade steht, kann man dieses Mauerwerk bzw. den Verputz im Spalt dazwischen heute noch etwas weiterverfolgen. Auch südlich des Haupteingangs ist das Mauerwerk A erhalten, doch wird dieses durch den jüngeren Verputz 3 verdeckt. Mit der oberen Begrenzungslinie des Verputzes 1 nördlich des Emporeneingangs scheint man die ehemalige Dachschräge nachweisen zu können. Knapp unter dieser Dachschräge befindet sich ein jetzt zugemauertes Belüftungsloch des damaligen Dachgeschosses.

Mit dem Mauerwerk B wird die Westmauer aufgehöhht und gegen Norden verlängert. Der dazugehörige Verputz 3 hat sich südlich der beiden Türen erhalten. Der Teil südlich des Haupteingangs trägt Malereien, welche zwischen 1490 und 1520 datieren. Der Verputz 3 ist an der Südflucht der Westmauer gleich hoch erhalten wie das Mauerwerk B an der Südfassade.

Beim über dem Verputz 3 bzw. Mauerwerk B liegenden Mauerwerk handelt es sich um das Mauerwerk C bzw. um den Verputz 4. Auch das Rundfenster mit einem Durchmesser von ca. 70 cm gehört zu Mauerwerk C. Knapp zwei Meter darüber befindet sich eine kleine Öffnung ins Dachgeschoss (Belüftungsloch).
