# Zu den Burgen Friberg (Siat) und Jörgenberg (Waltensburg)

## Zu den Burgen Friberg (Siat) und Jörgenberg (Waltensburg)

Augustin Carigiet

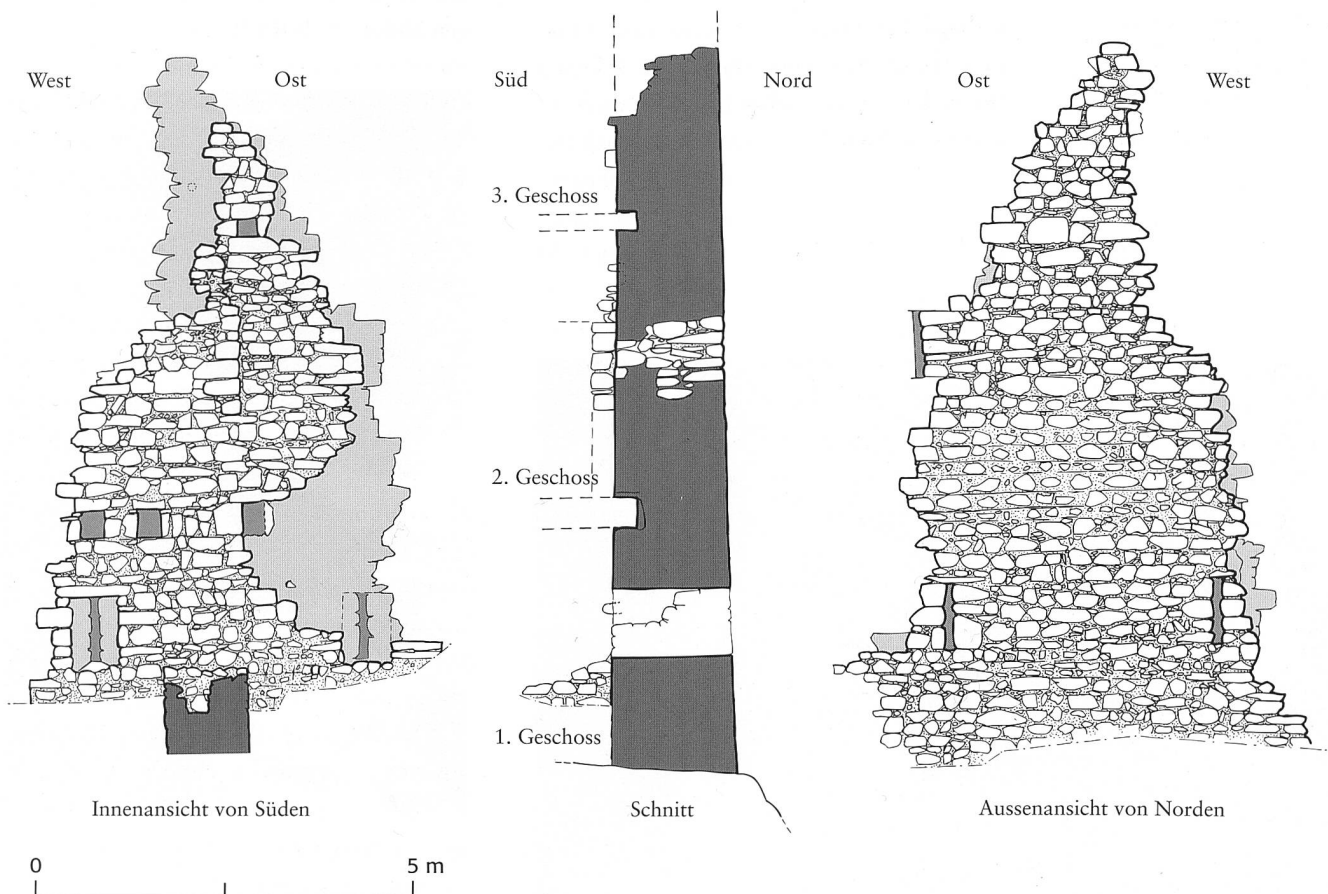
Abb. 128: Siat, Burg Friberg.  
Ansichten und Schnitt Mst.  
1:100.

Das Plateau auf dem mächtigen Felsklotz, wo die Stammfeste der Herren von Friberg gebaut wurde, lässt einen rechteckigen Grundriss von ca. 18 auf 11 m Seitenlänge zu (Abb. 126). Von der Burg Friberg hat sich jedoch lediglich ein Fragment der Nordmauer erhalten (Abb. 127), der Rest dürfte beim Bau von Häusern in Siat wiederverwendet worden sein. Der 5 m lange und 9 m hohe Mauerzahn weist eine Stärke von 1,60 m auf. An seiner Innenseite ist aufgrund von Balkennegativen die ursprüngliche Geschossteilung ablesbar (Abb. 128). Demnach wies der Bau ursprünglich

mindestens drei Geschosse auf. Reste einer Trennmauer belegen zudem, dass der Bau vertikal zweigeteilt war. Es handelt sich somit nicht um einen Turm, sondern um einen wehrhaften Palas. Zum unteren Geschoss sind in der Nordmauer zwei Scharfenfenster erhalten. Eine Leibung am Ostende des Mauerzahns weist darauf hin, dass auch das zweite Geschoss lediglich durch schmale Scharfen belichtet war. Sowohl aussen wie auch innen finden sich Reste eines Pietra-rasa-Verputzes mit Fugenstrich, der zumindest im östlichen Raum des zweiten Geschosses ziegelrot eingefärbt war (Abb. 129).

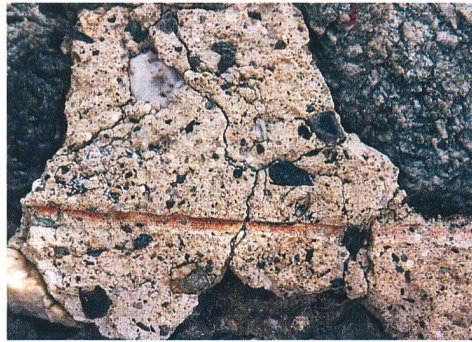
Abb. 129: Siat, Burg Friberg.  
"Pietra rasa"-Verputz mit zie-  
gelrot eingefärbtem Fugen-  
strich.

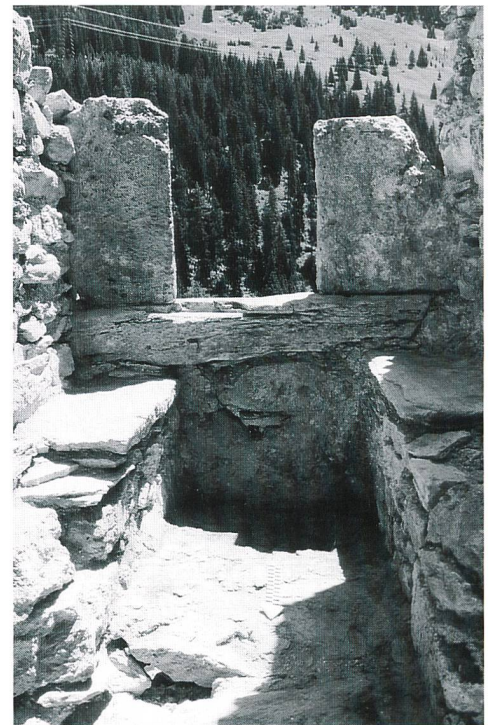
Abb. 131: Burg Splügen. Fenster mit Sitznische in  
der Südwand des dritten Geschosses.

Als Vergleichsbeispiel für einen wehrhaften Palas soll, angesichts der doch spärlichen Baureste auf Friberg, die 1993 restaurierte Burg Splügen beigezogen werden (Abb. 130). Es handelt sich hierbei um einen ursprünglich dreigeschossigen, über einem rechteckigen Grundriss von 21,50 auf 12,50 m errichteten Bau. Die einzelnen Stockwerke waren innen durch eine Trennwand in zwei Räume unterteilt. Die beiden unteren Geschosse wurden durch schmale Scharfenfenster belichtet. Im zweiten Geschoss befand sich ein Hocheingang. Im dritten Geschoss, von welchem sich auf Friberg lediglich das Negativ eines Bodenbalkens erhalten hat, lagen die Wohnräume. Hier finden sich grössere Fensteröffnungen mit inneren Sitznischen und eine Laube gegen Süden (Abb. 131).
