# Trin, Haus Nr. 34/36 A und Stall Nr. 36

Autor(en): **Mattli, Peter**

Zeitschrift: **Jahresberichte des Archäologischen Dienstes Graubünden und der Denkmalpflege Graubünden**

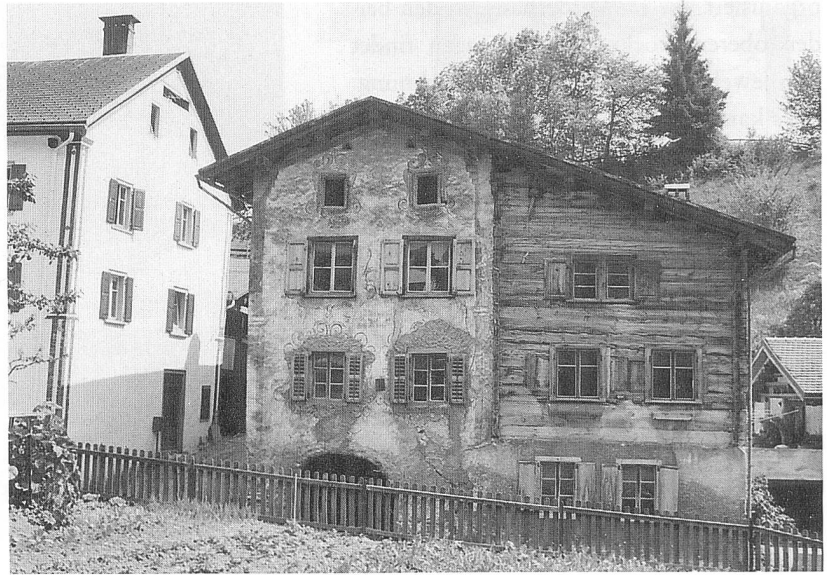
Abb. 149: Trin, Haus Nr. 34. Nordfassade, Vorzustand.

Die verschiedenen Bauetappen eines historischen Gebäudes sind am deutlichsten an den Fenstern abzulesen. Aufgrund ihrer Lage, der Dimensionen, der Proportionen, der Bauweise, der Beschläge und der Sprossenteilung sind Fenster sehr genau zu datieren. Oft finden sich an einer Fassade Fenster aus bis zu vier Bauphasen und Stilepochen. Die Kombination verschiedener historischer Fenstertypen wirkt weit weniger störend als die meist nicht sehr qualitätvollen Eingriffe des 20. Jahrhunderts in diesem Bereich. Allerdings wird im Normalfall mit den "Sünden der Väter" weitergelebt. Kaum jemand möchte das Rad der Zeit zurückdrehen und Fenster, die zu gross und unförmig geraten sind, wieder verkleinern. Die Ausradierung von hundert Jahren Hausgeschichte ist auch in Denkmalpflegekreisen umstritten. In vorliegendem Fall aber hat sich der Architekt und Miteigentümer Ruedi Berchtold dazu entschlossen, zu

Gunsten einer stilistisch einheitlicheren Fassadenkomposition einen Rückbau zu wagen - allerdings aufgrund eines eindeutigen Befundes (Abb. 149).

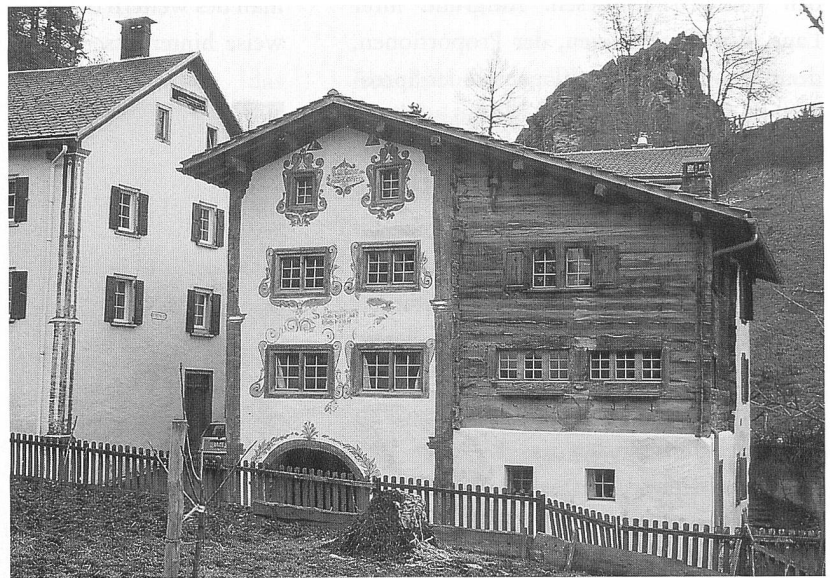
Abb. 150: Trin, Haus Nr. 34. Nordfassade, Nachzustand.

Was die Fassadengestaltung anbelangt, hat man des weitern den Verputz gesichert, teilweise hintergossen und im oberen Bereich

mit Steinfestiger behandelt. Die weissen Flächen wurden neu gekalkt und die Fassadenmalerei von 1758 zurückhaltend ergänzt und ausgebessert (Abb. 150).
