Die Tgesa Gronda in Brienz/Brinzauls-Vazerol : eine Restaurierung - eine Anpassung

Autor(en): **Meyer, Thomas F.**

Zeitschrift: **Jahresberichte des Archäologischen Dienstes Graubünden und
der Denkmalpflege Graubünden**

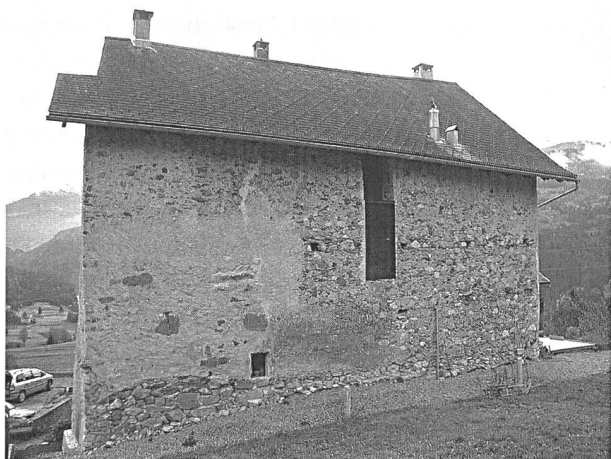
Abb. 135: Brienz/Brinzauls-Vazerol, Tgesa Gronda. Der neue Zugang von Norden in die Wohnung des zweiten Geschosses. Als Material wurde Eisen gewählt, um den Eingriff in die historische Substanz lesbar zu machen. Die den Eingang erschliessende Aussentreppe fehlt noch.

Wie könnte man das Gebäude nutzen? Wie weit muss der Bau dem Benutzer entgegen kommen, wie weit muss dieser sich mit dem Vorgegebenen abfinden? Welche "Geschichte" soll das Haus dem Betrachter erzählen, wie also soll man gestalterisch vorgehen? Diese Fragen standen im Vordergrund, als man sich das erste Mal zusammenfand, um einen gangbaren Weg auszustechen. Für die Familie Cresta stand fest, dass das Gebäude nicht übernutzt werden durfte und die historische Substanz wo immer möglich belassen und ins neue Wohnkonzept miteinbezogen werden sollte. Die Umbauvorstellung des Vorbesitzers, die den Einbau von bis zu 8 Wohnungen vorsah, konnte damit glücklicherweise ad acta gelegt werden. Geeinigt hat man sich schliesslich auf zwei Grosswohnungen (wie bisher) sowie Ausstellungsflächen für restaurierte Möbelstücke im Eingangsgeschoss. Aus erschliessungstechnischen Gründen wurden die beiden Wohnungen auf je einer Fläche konzipiert, was allerdings die Aufgabe der historischen Vertikalstruktur, die von der gemeinsamen Nutzung der Mittelkorridore ausgegangen war, bedingte. Das Erschliessungsproblem für das zweite Wohngeschoss wurde durch einen rückwärtigen Zugang gelöst (Abb. 135). Die wertvolle Wendeltreppe als interne Verbindung konnte dabei erhalten bleiben. Dieser neue Eingang blieb neben einer Türverbindung zum Garten

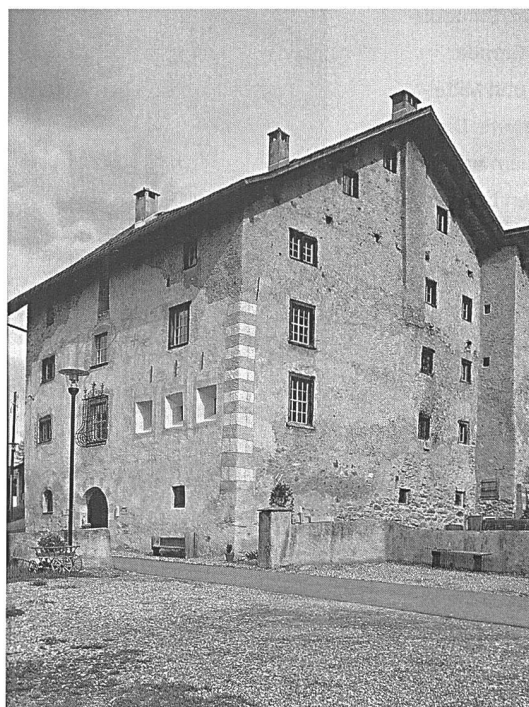
Abb. 137: Brienz/Brinzauls-Vazerol, Tgesa Gronda. Südostansicht. In der rechten Hälfte der Südfassade, rechts über dem Haupteingang die drei wiederhergestellten gotischen Fensterchen. Diese waren im 19. Jahrhundert vergrössert worden.

von der Küche im ersten Stock aus (Abb. 136) sowie der Wiederherstellung der gotischen Fensterreihe an der Südfront (Abb. 137) der einzige Eingriff ins Mauerwerk. Für die Fassaden boten sich zwei Extrem Lösungen an: man konnte sie im abgewitterten Zustand belassen oder alles neu verputzen. Hier einigte man sich auf einen Mittelweg: Der Dekor wurde freigelegt und gesichert, der Verputz nur dort ergänzt, wo das Bauwerk geschützt werden musste. Am Schluss wurden die Fassaden mit einer dünnen lasierenden Kalkschicht im Aussehen vereinheitlicht. Die Fassadendekoration wurde nur konserviert und nicht - wie so oft - auf einen fragwürdigen "Ursprungszustand" ergänzt. So blieb das "offene Geschichtsbuch der Fassaden" weiterhin lesbar. Die konservierenden Massnahmen werden erst bei näherem Hinschauen wahrgenommen.

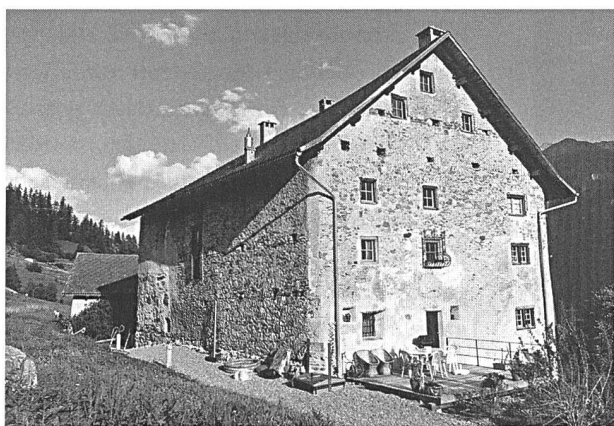
Abb. 136: Brienz/Brinzauls-Vazerol, Tgesa Gronda. Ansicht von Nordwesten. Zu sehen sind die beiden neuen Türen. Jene an der Nordfassade noch ohne Aussentreppe.

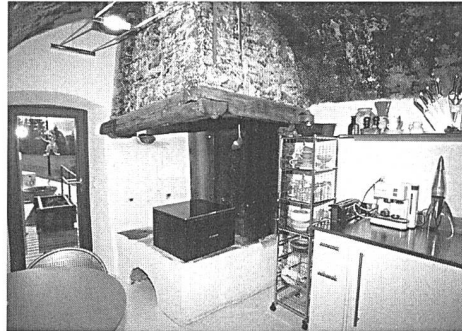
Abb. 142: Brienz/Brinzauls-Vazerol, Tgesa Gronda. Die Küche mit neuem Ausgang an der Westfassade im ersten Stock. Die alte Feuerstelle wurde belassen.

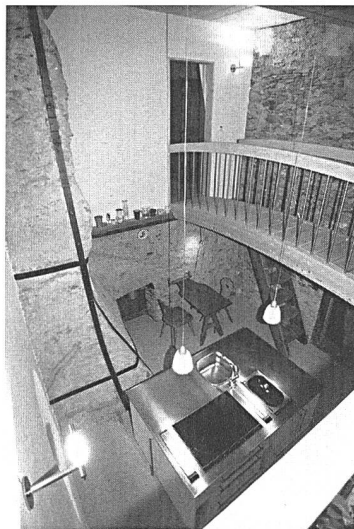
Abb. 143: Brienz/Brinzauls-Vazerol, Tgesa Gronda. Die Küche im zweiten Stock. Auch hier wurden die alten Bestandteile erhalten. Der bestehende Kamin musste mit einem "Eisenkorsett" gesichert werden. Die Galerie verbindet die beiden Kinderzimmer durch die zweistöckige Küche.
