Zeitschrift: Jahresberichte des Archäologischen Dienstes Graubünden und der Denkmalpflege Graubünden

Artikel: Drei Kurzberichte zu Restaurierungen in Soazza, Klosters-Serneus und Splügen

Drei Kurzberichte zu Restaurierungen in Soazza, Klosters-Serneus und Splügen

Peter Mattli

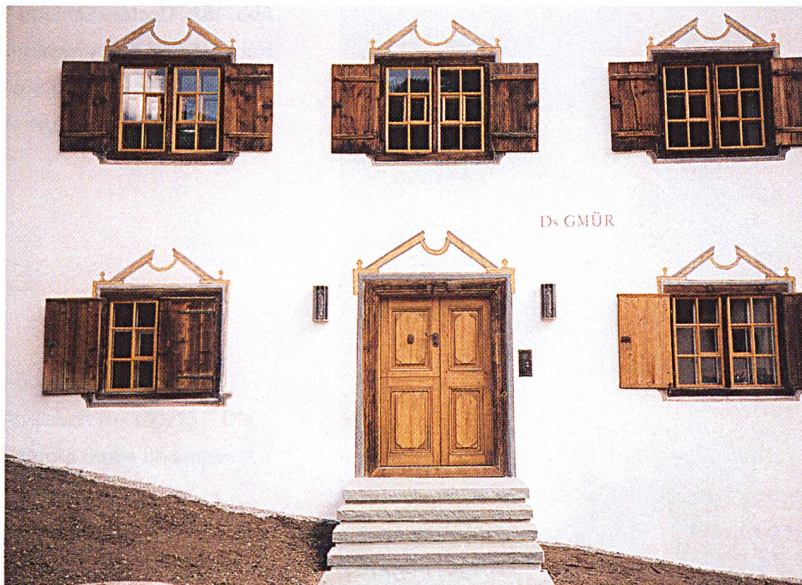
Abb. 152: Klosters-Serneus,
Haus Jann Nr. 62. Südfassade,
Detail mit Haupteingang.

den restaurieren lassen. Bemerkenswert ist die Ergänzung der originalen, einfach verglasten Fenster mit neuen, ebenfalls einfach verglasten Vorfenstern. Für das Erdgeschoss ist eine Nutzung als Ausbildungszentrum geplant, die Obergeschosse werden wie bisher als Wohnraum genutzt.

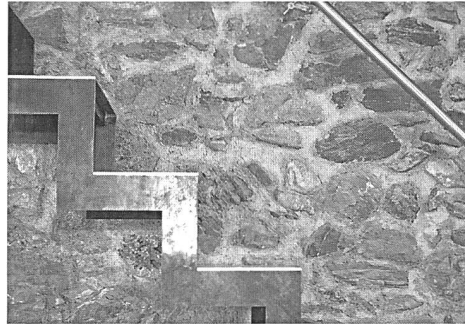
Abb. 164: Splügen, Herberge Weisses Kreuz.
Detail der neuen Treppe.
