Sils i. D., Burganlage Hohenrätien : ein Vorgängerbau zur bestehenden Kirche

Autor(en): **Janosa, Manuel**

Zeitschrift: **Jahresberichte des Archäologischen Dienstes Graubünden und der Denkmalpflege Graubünden**

Sils i. D., Burganlage Hohenrätien - Ein Vorgängerbau zur bestehenden Kirche

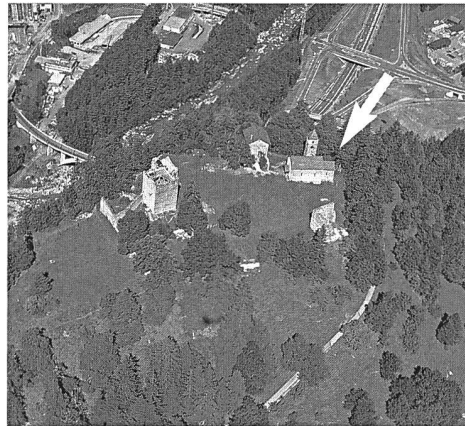
Abb. 35: Sils i. D., Burganlage Hohenrätien. Die Burganlage von Süden in einer Luftaufnahme aus dem Jahre 1997. Der Pfeil markiert die Ausgrabungsstätte.

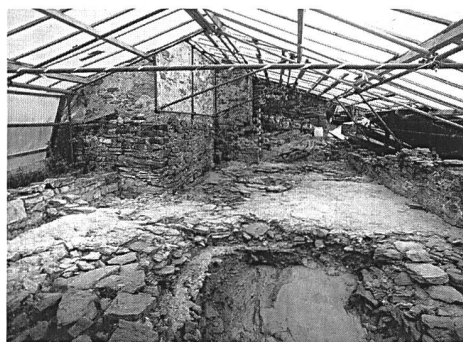
Abb. 39: Sils i. D., Burganlage Hohenrätien. Der freigelegte Bau B. Vorne im Bild eine grosse Störung aus jüngerer Zeit. Die aufgehenden Mauern hinten links gehören zur nördlichen Chor- und Chorschulterpartie der bestehenden Kirche sowie zum Campanile. Blick von Osten.

sind nur noch spärliche Reste erhalten (Abb. 39). Beim Unterbau des Bodens wechseln sich Stellen von schuppenartig verlegten, gestellten Steinen mit solchen von grösseren, gelegten Platten ab. Wie auch bei den Mauern fanden ausschliesslich gebrochene Steine Verwendung.
