Müstair, Ausgrabung und Bauuntersuchung im Kloster St. Johann

Bericht über das Arbeitsjahr 2003

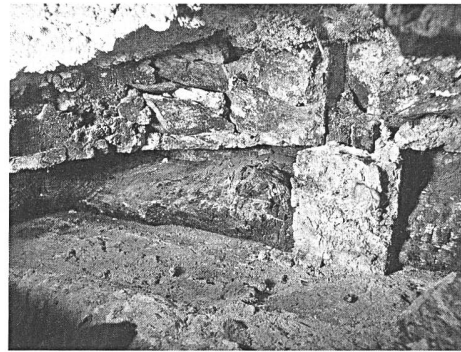
Abb. 23: Müstair, Kloster St. Johann. Karolingischer Horizontalbalken in der östlichen Giebelspitze mit einer Aussparung, darin eingemauert ein vertikales Pföstchen, das vermutlich der Bauvermessung diente. Der Balken ist 775/76 n. Chr. gefällt worden.

eckigen Ausschnitt, in dem – nur im Osten nachgewiesen – ein vertikales Vierkanthölzchen eingemörtelt wurde (Abb. 23). Diese Hölzchen erinnern an die Absteckpfosten der Bauvermessung im Fundamentbereich der karolingischen Gebäude. Zudem sitzen sie präzise auf der Mittelachse der Kirche, so dass sie als Baugespann für die Errichtung des Dachstuhls und der erst anschliessend fertig gestellten Dachschräge interpretiert werden dürfen.

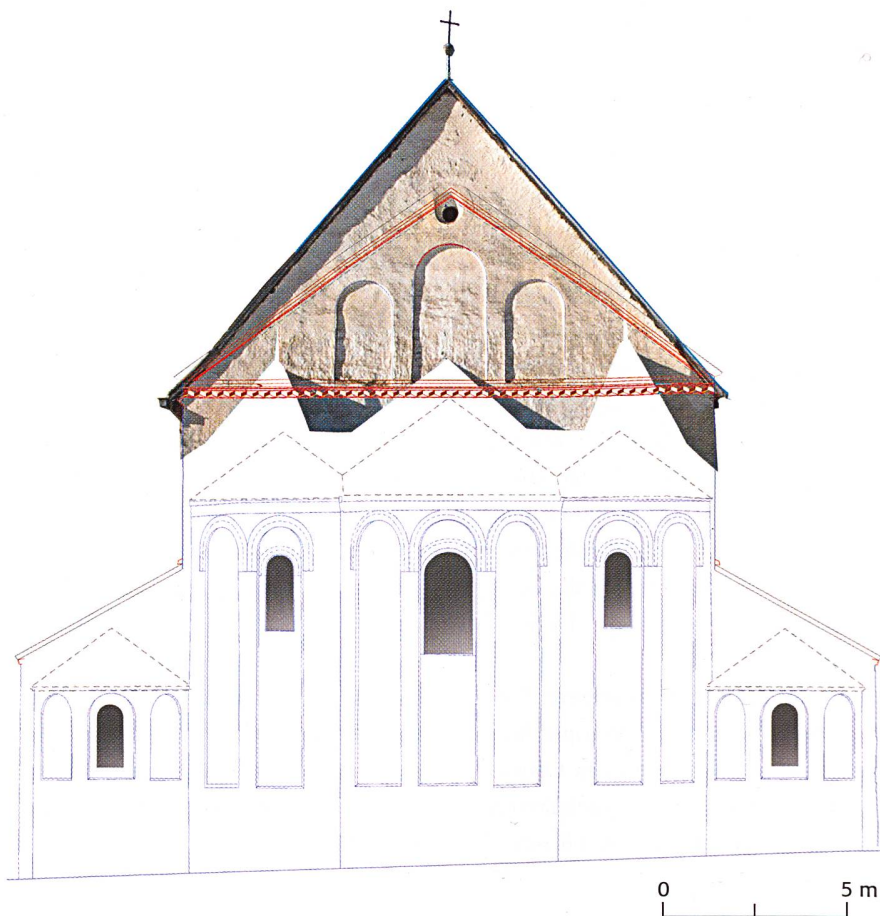
Abb. 24: Müstair, Kloster
St. Johann. Die östliche
Giebelfassade der Kirche mit
einem Rekonstruktionsver-
such des karolingischen Gie-
beldreiecks nach Befund.
Mst. 1:200.

Wie an den Traufgesimsen waren auch an der Aussenseite der Dachschräge Platten eingemauert, die offenbar über die Mauerfront vorstanden und entlang dem Ortgang ein (wohl zweifach) gestuftes Dachgesims gebildet haben. Diese Platten wurden anlässlich der romanischen Aufmauerung abgeschlagen oder ausgebrochen. An der Fassade finden sich noch rote Linien, welche die Unterseite des rund 14 cm hohen Gesimses begleiteten. Verlängert man diese Gesimslinien nach unten bis zur Traufe, treffen sie auf die verlängerte Linie eines Horizontalgesimses, das wir mit Hilfe einer Hebebühne und eines elektronischen Theodoliten im Jahre 2003 einmessen haben. Daraus kann man ein geschlossenes und von Gesimsen gerahmtes Giebeldreieck rekonstruieren (Abb. 24), das sich von der Gestaltung des Westgiebels unterscheidet. Dort verband

das Horizontalgesims wie ein Gurt die beiden Traufgesimse der Nord- und Südfassade. Die Giebelschräge war mit einer kniestockartigen Niveaudifferenz davon abgehoben. Die drei Blendenfelder im Westgiebel enden rund 30 cm über dem Horizontalgesims, während sie an der Ostfassade direkt aufsitzen. Die Niveaudifferenz zwischen dem östlichen Horizontalgesims zum tieferliegenden Traufgesims der Seitenwände wurde durch das im Bericht von 2001 vorgestellte, gemalte Fries überbrückt.⁶⁵ Es wird notwendig sein, diese Beobachtungen zu überprüfen und zu ergänzen; dazu wird ein Gerüst an der Ostfassade notwendig sein.
