Kathedrale St. Mariä Himmelfahrt in Chur: Das hochgotische Kreuzigungsbild an der Ostausseiwand des Altarhauses

Ivano Rampa,
Hans Rutishauser

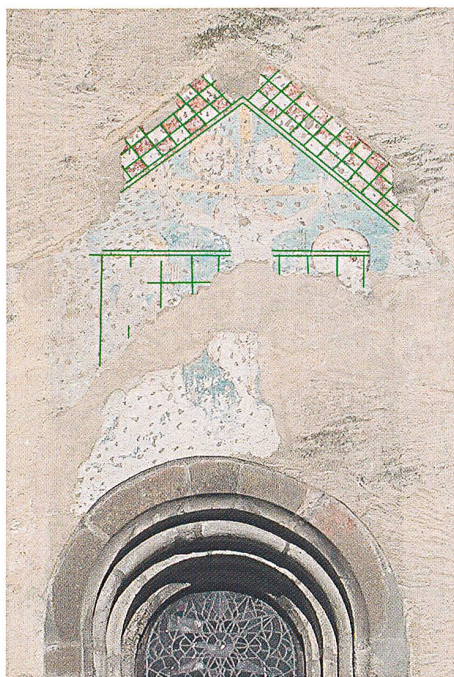
Abb. 74: Chur, Kathedrale St. Mariä Himmelfahrt. Kreuzigungsdarstellung an der Ostfassade des Altarhauses. Grün eingezeichnet die Ritzlinien im hochgotischen Malputz.

Zur Übertragung des Bildentwurfs auf die Wand wurde mit Hilfe von gespannten Schnüren oder Anschlaglatten ein Rasterkreuz in den noch feuchten Mörtel geritzt. Der Raster besteht aus Quadraten von etwa 20 auf 20 cm (Abb. 74). Auch der Schachbrettfries längs der Giebellinie wurde vorgeritzt und mit einer Doppelritzlinie von 2 bis 4 cm Breite nach unten begrenzt. Eine gleichbreite Doppellinie verläuft waagrecht in Augenhöhe der Köpfe von Maria und Johannes. Diese Doppellinie legt die Position der Kopf-, bzw. Augenhöhe der Assistenzfiguren fest und bildet mit der Giebellinie ein Dreieck von 40/40/100°. Die grossen Einteilungsquadrate sind nur unterhalb der «Augen-Waagrechten» zu finden. Die Ritzungen beschränken sich auf das Hilfsraster, auch bei genauer Untersuchung liessen sich keine geritzten Konturlinien der Figuren oder des Kreuzes feststellen. Raimann glaubte, eine Zirkelschlaglinie auf der rechten Seite des Johannes-Nimbus zu erken-

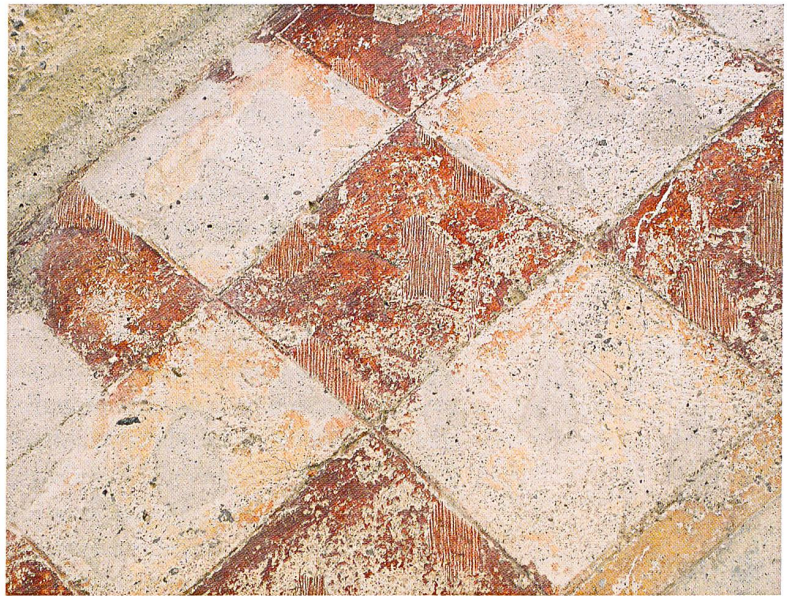
Abb. 79: Chur, Kathedrale St. Mariä Himmelfahrt, Altarhaus, Ostwand. Neue Kittungen und Trateggio-Retuschen in den Rotbereichen des Giebfrieses.

Farbliche Einstimmungen, d. h. Retuschen wurden nur auf neuen Putzoberflächen, vor allem auf den Pickelhiebkittungen vorgenommen. Weil die Retuschen am Äusseren witterungsbeständig sein müssen, wurde eine Mischung von Pigmenten (Farbpulver) mit Keim-Fixativ (einem Wasserglas) verdünnt mit Wasser verwendet. Dabei wurden nur jene Stellen retuschiert, welche die Lesbarkeit der Malerei auf grössere Distanz wesentlich verbesserten (Abb. 79). Diese Retuschen verbinden sich so intensiv mit den neuen Verputzoberflächen, dass sie bei Bedarf nur durch mechanisches Abschleifen zu entfernen wären.

Ganz zum Schluss wurden alle grösseren, hell leuchtenden neuen Naturputzflächen mit in Wasser gelösten Pigmenten (aqua sporca) etwas dunkler lasiert. Damit fügten sich die Fehlstellen besser ins Bildganze ein,

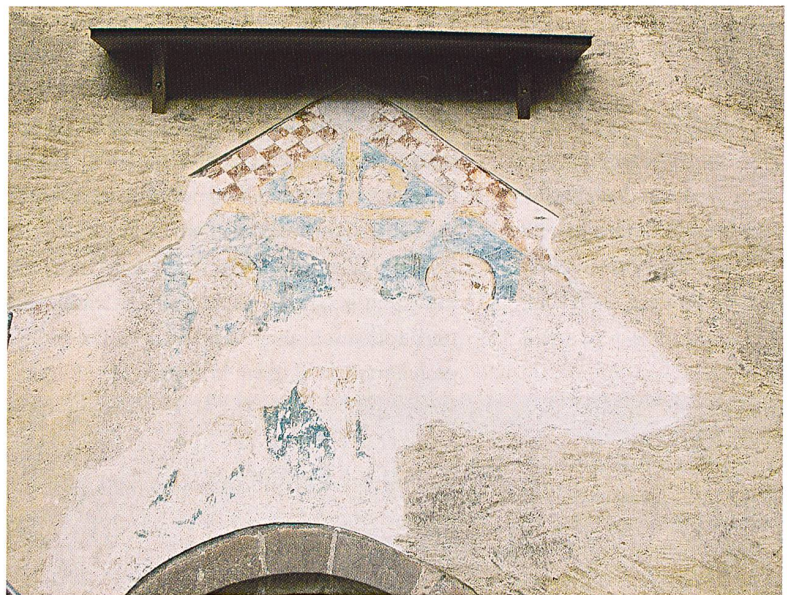
Abb. 80: Chur, Kathedrale St. Mariä Himmelfahrt, Altarhaus, Ostwand. Kreuzigungsdarstellung nach der Konservierung und Restaurierung. Zustand 2005.

Die Beobachtung der Restauratoren während der Arbeiten auf dem Gerüst belegten den schädigenden Einfluss des Regenwassers, wohl auch von Hagel und Schnee auf die Erhaltung des Wandbildes. Die Restauratoren empfahlen daher, über dem Wandbild ein Schutzdach zu errichten. Die Architekten skizzierten verschiedene Giebel- und Pultdachvarianten, von denen ein einfaches, blechbeschlagenes waagrechtes Holzbrett in Wandbildbreite auf zwei Dreieckskonsolen sich als ästhetisch befriedigend und technisch wirksam erwies. Damit ist gesichert, dass das konservierte Kreuzigungsbild – im Sinne der Nachhaltigkeit – auch von kommenden Generationen noch als mittelalterliche Originalmalerei betrachtet werden kann (Abb. 80).
