# Zur Restaurierung der Kapelle St. Bartholomäus in Riom-Parsonz, Salaschings

Autor(en): **Nay, Marc Antoni**

Zeitschrift: **Jahresberichte des Archäologischen Dienstes Graubünden und der Denkmalpflege Graubünden**

Band (Jahr): - **(2004)**

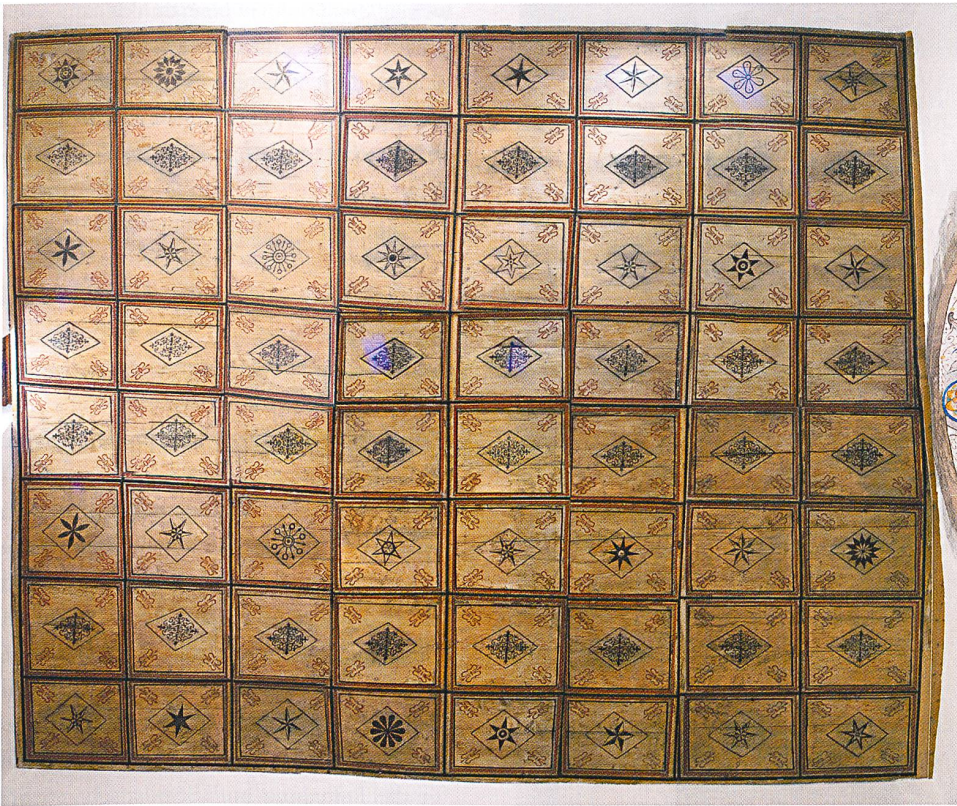
Abb. 83: Riom-Parsonz,  
Salaschings, Kapelle  
St. Bartholomäus. Felder-  
decke im Schiff.

Nach der Freilegung zeigt die Decke folgendes Bild (Abb. 83): Die einzelnen, durch profilierte Holzleisten definierten Felder weisen eine breite äussere Rahmenlinie in Rot auf. Das innere Feld hat einen Hintergrund aus naturbelassenem Holz. Es ist mit einer feineren schwarzen Linie eingefasst. In den Ecken

sitzen diagonal ausgerichtete, spiegelbildlich angelegte Doppellilien. Diese sind in Rot ausgeführt, die Rauten im Zentrum hingegen in Schwarz. In letzteren liegen verschiedenartige Motive, die wie die Ornamente in den Ecken vorwiegend in Schablonenmalerei ausgeführt wurden. Die Motive sind reihenweise gruppiert. Die beiden mittleren Reihen weisen

Die barocke Felderdecke im Schiff besass bei Restaurierungsbeginn einen Anstrich in gebrochenem Weiss. Dieser stammt möglicherweise aus der Renovationsphase 1904. Durch die weisse Oberfläche der Deckenfelder zeichnete sich eine Bemalung mit Rautenmuster ab. Die Bauherrschaft entschloss sich, probenhalber eine Tafel freizu-

legen. Der von der Restaurierungsfirma Jörg und Curdin Joos, Andeer, durchgeführte Versuch zeigte ein gutes Ergebnis. Da der finanzielle Aufwand für eine komplette Aufdeckung der älteren Fassung die Mittel der Stiftung St. Bartholomäus überstieg, galt es, neue Geldquellen zu finden. Es wurden Gönner und Gönnerinnen gesucht (und gefunden), die bereit waren, die Kosten für eine oder mehrere der insgesamt 64 Tafeln zu übernehmen.
