Splügen, Ruine «Zur Burg»

Augustin Carigiet,
Mathias Seifert

Einleitung

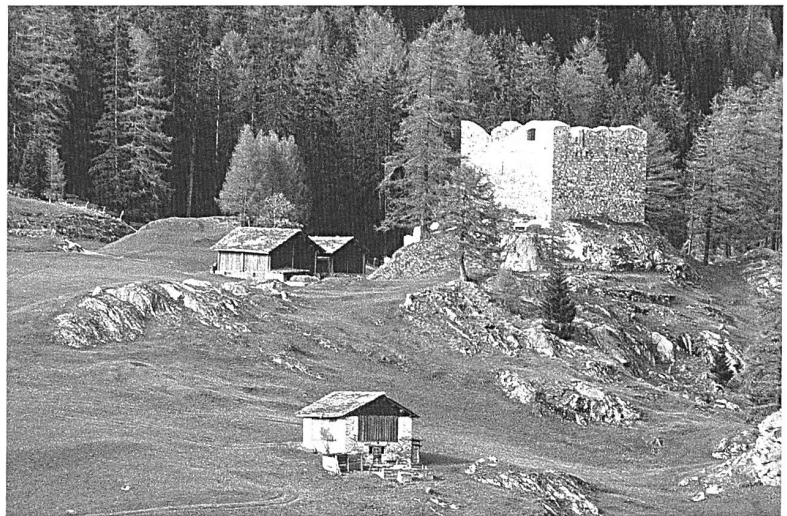
Abb. 95: Splügen, Ruine «Zur Burg». Der Palas. Zustand nach der Restaurierung 1993/94. Blick gegen Nordosten.

In den Jahren 1993/94 war die Burgruine von Splügen im Auftrag der Gemeinde Splügen einer Gesamtrestaurierung unterzogen worden (Abb. 94–96). Anlass dazu gab der drohende Verstoß eines Fensterbogens über der Westfassade und die akute Gefährdung der Besucher durch herabfallende Steine der Mauerkrone. Vorgängig zu den Sicherungsarbeiten, die unter der Leitung des Architekten und Burgenfachmanns Lukas Högl, Zürich, standen, wurde von der DPG eine Bauuntersuchung durchgeführt und eine Dokumentation erstellt. Die damals vorgenommene Altersbestimmung mit der Dendrochronologie, einer Methode zur

Die Restaurierungsarbeiten an der Burg Splügen wurden in zwei Jahrestappen ausgeführt. 1993 konnte der Palasbau gesichert werden. Die Mauerkrone waren zuvor über 500 Jahre der Witterung ausgesetzt, was zur allmählichen Auflösung des Mauerwerks führte. Die geschädigten Mauerwerkteile mussten abgetragen und danach neu aufgemauert werden. Die breiten Mauerkrone wurden neu mit dachförmig verlegten Steinplatten eingedeckt (Abb. 96). 1994 konnten im Rahmen eines Weiterbildungskurses für Maurerlehrlinge des Graubündner Baumeisterverbandes die Umfassungsmauern des Vorhofes gesichert werden. Die Nordmauer, die infolge des Hangdrucks abzurutschen drohte, musste vorgängig freigelegt werden. Da dabei burgen-
