# Avers, Madris, Wohnhaus Nr. 163 : die "museale" Erhaltung eines Bauernhauses

Zeitschrift: **Jahresberichte des Archäologischen Dienstes Graubünden und der Denkmalpflege Graubünden**

## Avers, Madris, Wohnhaus Nr. 163: Die «museale» Erhaltung eines Bauernhauses

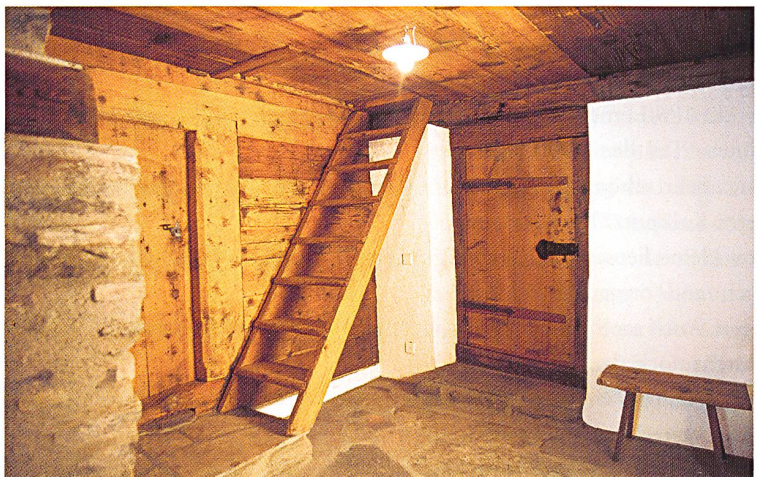
Abb. 127: Avers, Madris,  
Haus Nr. 163. Vorraum im  
Erdgeschoss mit rekon-  
struierter Stiege ins Ober-  
geschoss.

Das Obergeschoss war seit 1960 über eine Treppe in der Küche erschlossen. Der originale Aufgang befand sich im Vorraum links des Eingangs an der Strickwand zur Stube und führte in einen Mittelkorridor. Die gestrickten Kammern an der Talseite bilden eine konstruktive Einheit mit den darunterliegenden Stuben, die zwei Räume westlich des Korridors sind in Ständertechnik auf den gemauerten Unterbau gesetzt. Die Kammer über der Stube wurde nachträglich leicht erhöht, hat sich ansonsten aber original erhalten. Wie die Nebenkammer zeigt sie die blossen Strickwände.

Der Eigentümer, Peter J. Richner, Zürich, wollte den weitgehend authentischen Zustand des Hauses bewahren und wo nötig den Originalzustand wiederherstellen. So wurden sämtliche Einbauten von 1960 entfernt, auch die noch funktionstüchtige Treppe in der Küche; im Vorraum wurde dafür die einfache Holzstiege ins Obergeschoss rekonstruiert. Mit Ausnahme einer Isolierung der Kellerdecke wurde auf sämtliche wärmetechnischen Sanierungen verzichtet. Dies war möglich, weil vorerst nur eine Sommernutzung vorgesehen ist. Das Holzwerk wurde abgewaschen und ergänzt, das Stubenbuffet und weitere Möbel restauriert, der Stubenofen als einzige Wär-

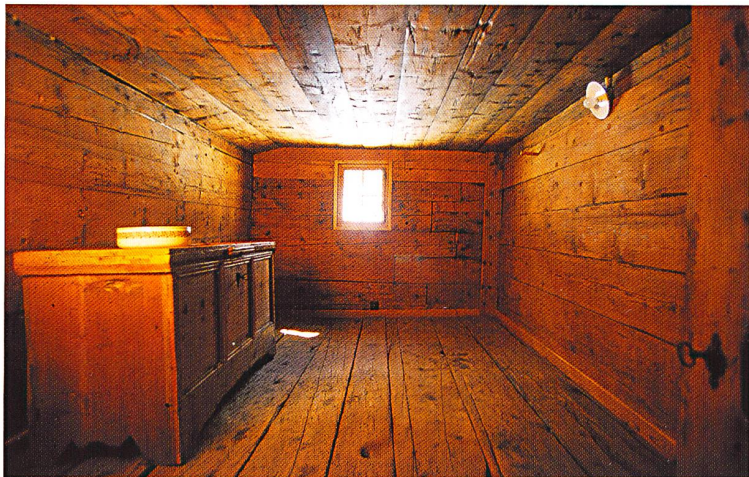
Abb. 130: Avers, Madris,  
Haus Nr. 163. Schlafkammer  
im Obergeschoss.
