Artikel: Müstair, Ausgrabung und Bauuntersuchung im Kloster St. Johann

Autor: Goll, Jürg

Bericht über das Arbeitsjahr 2005

Müstair, Ausgrabung und
Bauntersuchung im Kloster
St. Johann

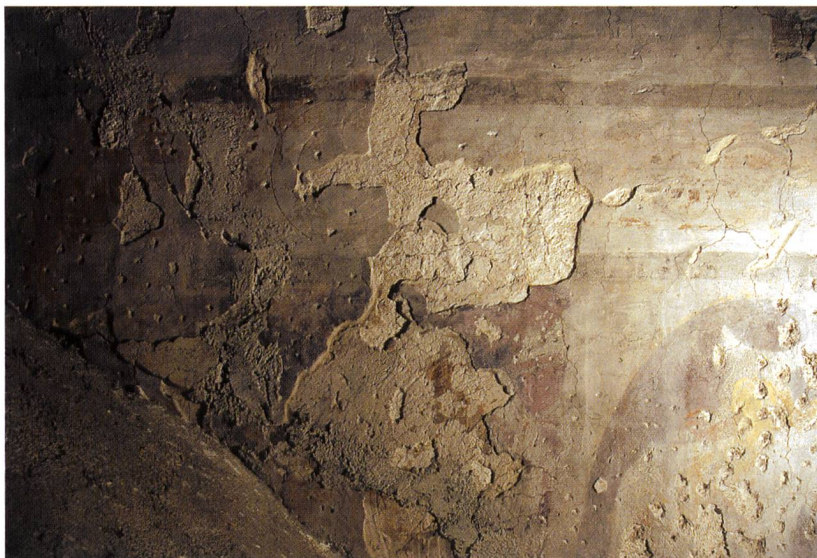
Abb. 28: Müstair, Kloster St. Johann. Kirche, Dachraum, Ostwand. Untersuchung des Freskenbestandes bei unterschiedlichen Beleuchtungen. Himmelfahrt mit dem Medaillon der Luna (Bild Nr. 85k).

Die Wandmalereien im Dachraum der Kirche wurden vor der Sanierung des Dachstuhls und der Neudeckung der Kirche überprüft und gesichert (Abb. 28). In diesem Zusammenhang haben die Restauratoren Doris Warger, Frauenfeld TG, Barbara Macher, Bern, und Rufino Emmenegger, Zizers, die Leim- und Leinwandreste der Strappoablösung von 1908/09 entfernt, damit diese spröden Rückstände nicht weitere Malereireste mitreissen. Heute präsentieren sich die Fresken in ganz neuer Frische. Diesen Zustand hat Rufino Emmenegger auf Fotos festgehalten.

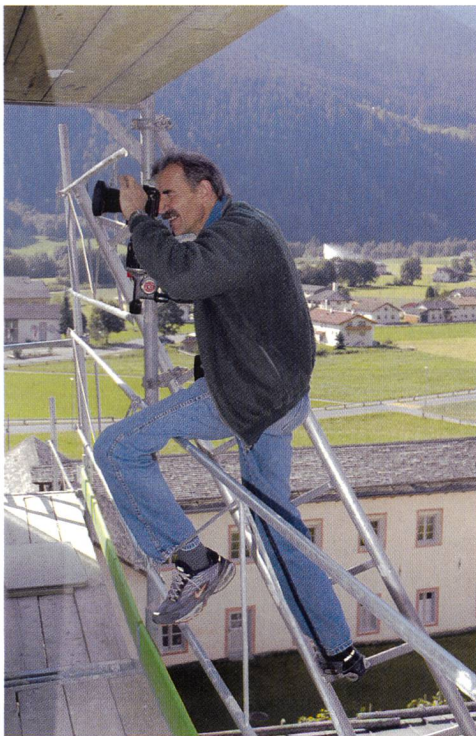
Abb. 29: Müstair, Kloster St. Johann. Kirche, Westfassade. Werner Fallet bei halsbrecherischen Befund-aufnahmen. Blick gegen Süden.

(Abb. 29) ist unten begleitet von einem gemalten Zahnschnittfries, das mindestens einmal überarbeitet worden ist.

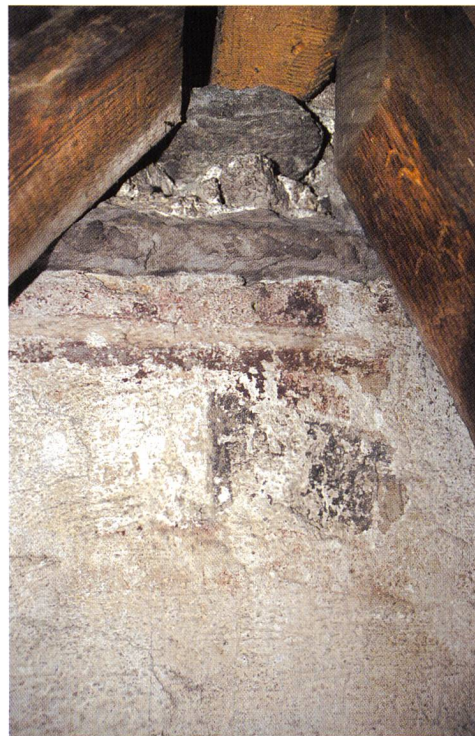
Abb. 30: Müstair, Kloster St. Johann, Kirche, Ostfassade unter dem Apsiden-dach. Gemauertes Horizontalgesims, darunter später dazu gemaltes Zahnschnitt-fries. Blick gegen Westen.

gen, die jetzt erst unter dem plastischen Horizontalgesims auftritt und den früher beschriebenen Zahnschnittfries trägt. Die Datierung dieser dritten Fassung kann man eventuell an der hochmittelalterlichen Aufstockung des Kirchengiebels⁷⁵ festmachen, denn die Kalkschlämme – sofern es dieselbe ist – lässt sich auch auf deren Deckputz nachweisen.

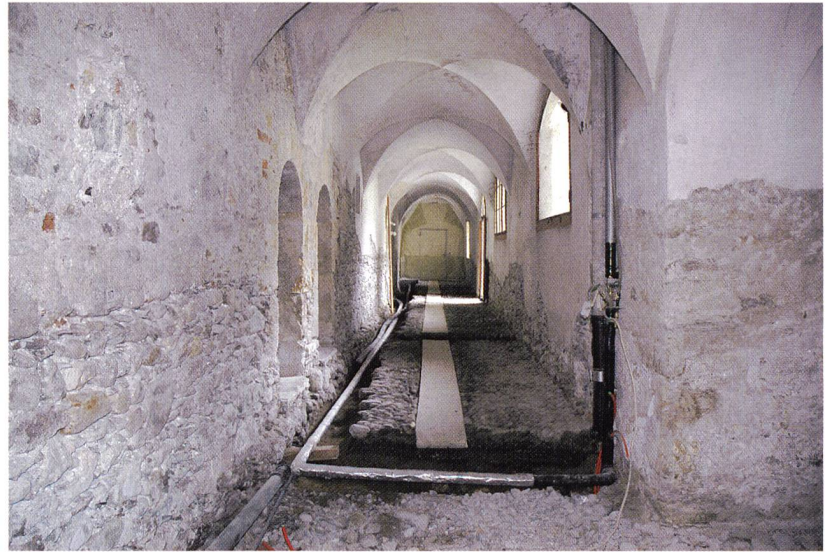
Abb. 32: Müstair, Kloster St. Johann. Nordtrakt, Erdgeschoss, Kreuzgang 11n. Übersicht über den Kreuzgang nach Entfernen der schadhafte Sockelputze und der Betonkanäle. Blick gegen Osten.

Die Restaurierung des Kreuzgangs sah nur konservatorische und ergänzende Massnahmen vor. Hingegen kam man nicht umhin, abbröckelnde und massiv salzbelastete Verputzpartien zu entfernen (Abb. 32). Meistens betraf es Stellen, die schon früher mit Sockelflicken und Verputzergänzungen versehen worden waren. Am Gewölbe wurden grössere Verputzblasen hintergossen und gesichert. Im Boden entfernte man den Betonkanal von 1952. Er verlief der nördlichen Kreuzgangmauer entlang und hatte drei Abzweiger, die den Gang querten und an der Südmauer hochsteigend in die Obergeschosse führte. Weil die Heizungen seit einigen Jahren über den Dachraum gespeist werden, wurden die Bodenkanäle ausgebrochen. In deren Gräben verlaufen heute ins Erdreich eingebettete Elektro- und Wasserleitungen.

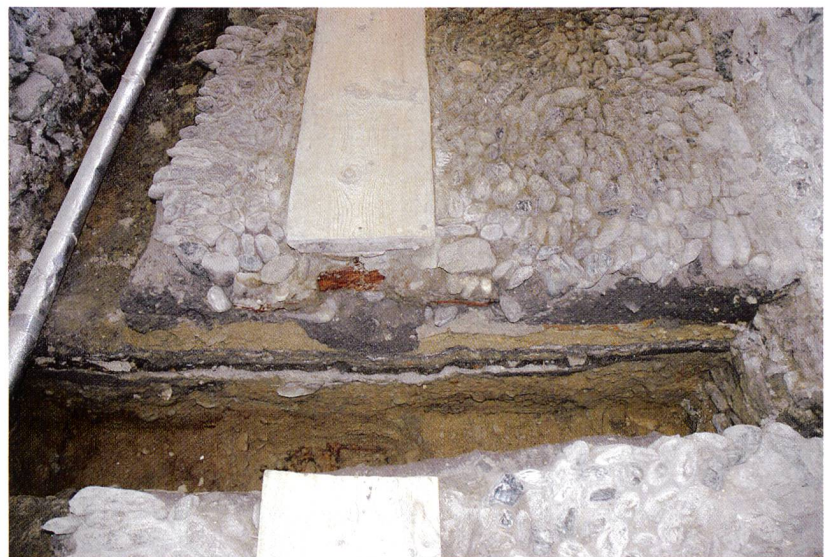
Abb. 33: Müstair, Kloster St. Johann. Nordtrakt, Erdgeschoss, Kreuzgang 11n. Grab und mittelalterliche Schichten im Graben nach Entfernen des Betonkanals. Blick gegen Osten.

In den Ausbruchgräben der Betonkanäle (Abb. 33) beobachteten wir eine relativ dichte Belegung mit Gräbern, aber mit grösseren Lücken als im Süd- und Ostgang. Sie gehören alle ins Mittelalter und sind Bestattungen innerhalb des Kreuzganges. Nur bei einem Grab, eine Nord-Süd orientierte Sargbestattung mit Kopf im Norden, sind wir bis auf das Skelett gelangt. Die älteste fassbare Benützungsschicht zieht über die Grabgrubenfüllung hinweg, so dass die Möglichkeit besteht, dass das Grab in die bischöfliche Zeit vor der Schenkung um

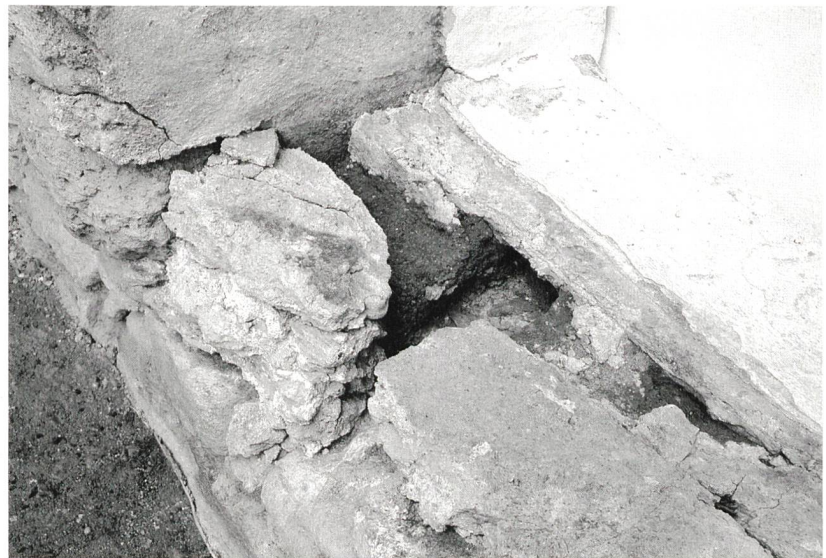
Abb. 35: Müstair, Kloster St. Johann. Westtrakt, Erdgeschoss, Kreuzgang 11w. Brüstungsmauer der südlichsten Kreuzgangarkade, Reste der jüngeren Aufmauerung, dahinter Erdschicht mit Mörtelabdeckung und Aussparung für ein Schwellenholz. Blick gegen Südosten.

Nur wenn man weiss, dass bis 1908 das Hofniveau bis auf Brüstungshöhe hinauf reichte, versteht man, dass Humus die Sohlbank überdecken konnte (Abb. 35). Gegen die eindringende Erde wurde die Sohlbank fassadenbündig 18 cm tief und 20 cm hoch aufgemauert. Dennoch findet sich in der gangseitigen Nische eine dicke Erdschicht, die später mit einem Mörtelguss zugedeckt wurde. Dieser Mörteldeckel bildet eine Angusskante an ein verlorenes Schwellenholz, gegen das – wieder etwas später – auch von aussen her eine Mörtelschicht abgebunden hat. Es ist denkbar, dass diese 8,5 cm breite Schwelle zu einem Arkadenverschluss gehört hat. Später hat man das Holz wieder ausgerissen und die Fehlstelle zugemörtelt. Dieses heterogene Paket bildete die instabile Unterlage für die Zumauerung von 1878. Der hiesige Maurer René Fasser hat bei der Sanierung die ältere Situation täuschend echt nachgebaut, was zwar nicht ganz der Absicht der Denkmalpflege entsprach, aber von seiner ausserordentlichen Beobachtungsgabe und seinen hervorragenden, auch andernorts unter Beweis gestellten handwerklichen Fähigkeiten zeugt.

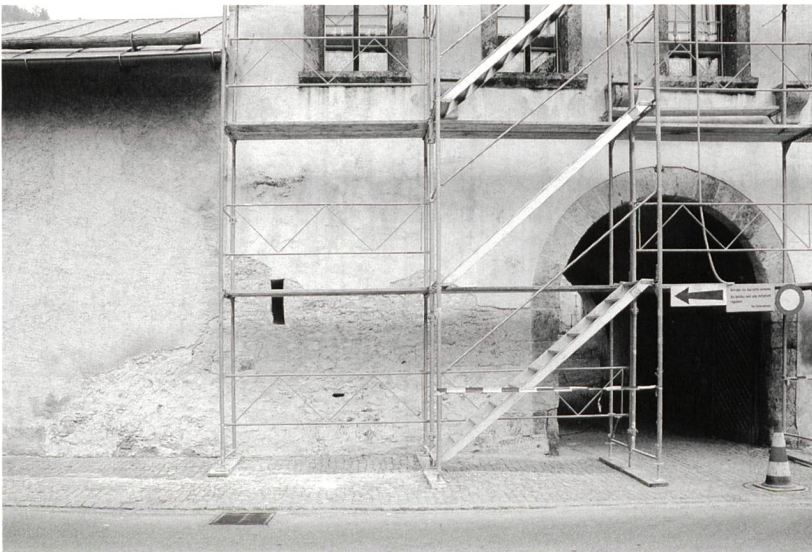
Abb. 36: Müstair, Kloster St. Johann. Südtrakt, Südtorturm, Süd- und Ostfassade. Entmörtelte Sockelpartie. Blick gegen Norden.

Die Südtorturmfassaden wurden 1958 zum letzten Mal saniert. Mittlerweile sind vor allem im Zinnenbereich und am Kamin grössere Flächen des zementhaltigen Verputzes abgewittert. Anlässlich der letztjährigen Restaurierung wurden diese Zementverputze entfernt, der historische Bestand und die Risse dokumentiert und die schadhafte Stellen ausgeflickt (Abb. 36). Die Finanzierung hat der Verein der *Freunde des Klosters St. Johann* übernommen, der auch für die Kopien der drei Fassadenfiguren⁷⁹ über dem Südtor aufgefunden ist. Damit hat der Verein ein ganzes Ensemble wieder hergestellt als weit sichtbares Zeichen für seine regelmässigen Restaurierungsbeiträge an das Kloster.
