Die Innenrestaurierung der Kirche S. Vigeli in Tujetsch, Sedrun

Autor(en): **Rutishauser, Hans**

Zeitschrift: **Jahresberichte des Archäologischen Dienstes Graubünden und der Denkmalpflege Graubünden**

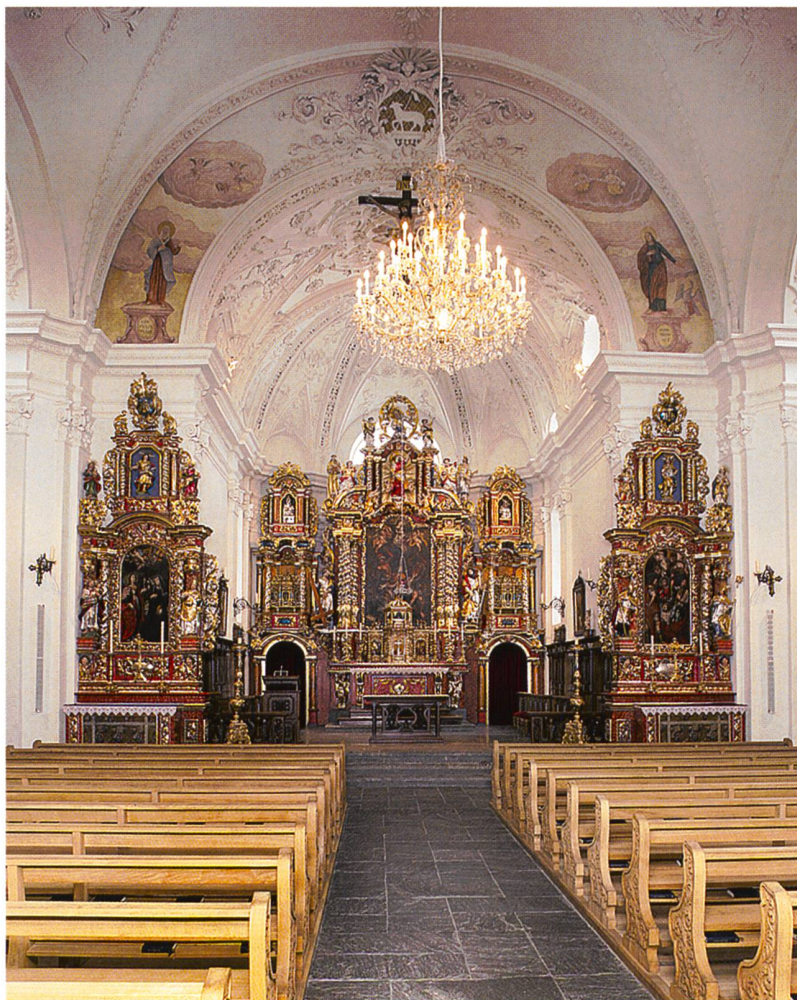
Abb. 97: Tujetsch, Sedrun,
Kirche S. Vigeli. Blick Rich-
tung Chor auf die Ritz'schen
Barockaltäre. Nachzustand.

Am 12. Juli 1695 erfolgte die Neuweihe der Kirche. Von den fünf Altären waren vorerst nur zwei mit einem Aufsatz geschmückt: In der Südseitenkapelle stand der spätgotische Hochaltarschrein von 1515 und in der Nordseitenkapelle der stuckierte Rosenkranzaltar der gleichnamigen Bruderschaft von 1691, ein Werk von Stuckateuren aus dem Misox. Die drei Barockretabel der Familie Ritz aus Selkingen im Wallis, die heute den Hauptschmuck der Vigiliuskirche bilden, kamen erst nachträglich dazu: Das Hochaltarretabel schuf in den Jahren 1702/03 Johannes Ritz, die beiden Chorschulter-Altarretabel baute dessen Sohn Johann Jodok Ritz um 1725 (Abb. 97).
