Zeitschrift: Jahresberichte des Archäologischen Dienstes Graubünden und der
Denkmalpflege Graubünden

Band: - (2009)

Rubrik: Abgeschlossene Restaurierungen

Abgeschlossene Restaurierungen

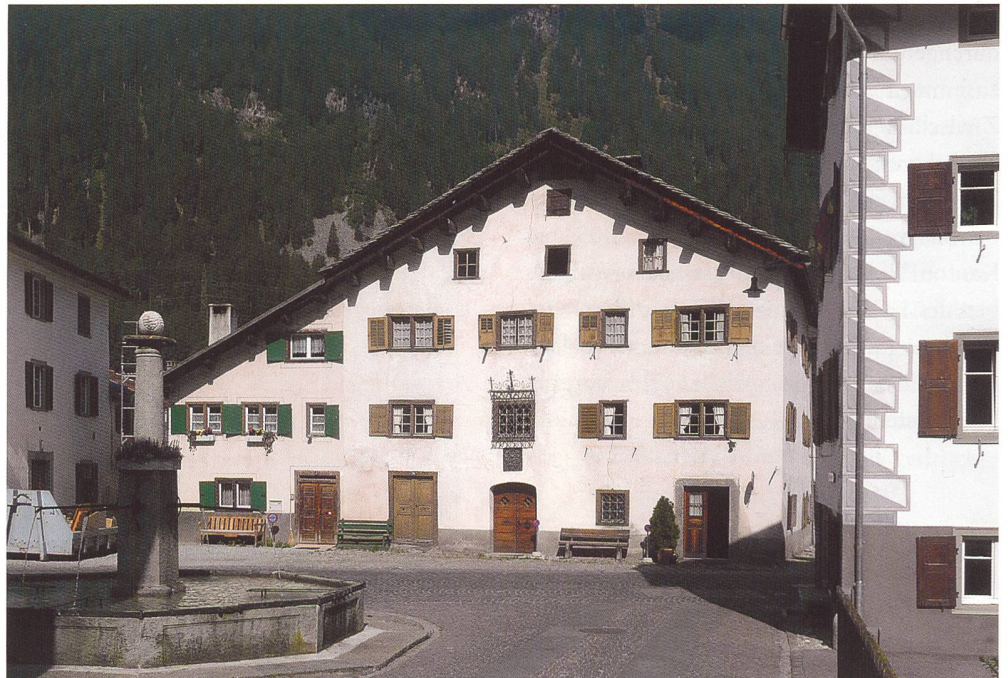
Abb. 104: Andeer, Haus De Nicca, Nr. 26. Ansicht von Osten nach der Restaurierung.

Das Wohnhaus Nr. 26 an der Veia Granda steht am Dorfplatz und gehört zur Gruppe der barocken Häuser in Andeer mit herrschaftlichem Anspruch (Abb.104,105). Das stattliche Haus, der mit Bollensteinen gepflasterte Vorplatz und der mächtige Brunnen prägen das innere Ortsbild von Andeer. Das Gebäude befindet sich in einem ursprünglichen und sehr gepflegten Zustand und ist eines der wenigen Häuser in der Umgebung, die wieder das traditionelle Steinplattendach besitzen.

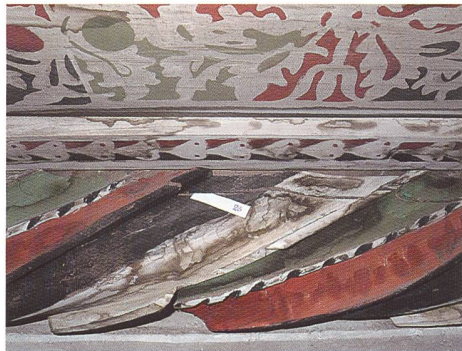
Abb. 110: Bergün/Bravuogn, evangelisch-reformierte Kirche. Holzleistendecke mit spiralförmigen Balken. Schadensbild vor der Restaurierung.

Wandmalereien beschränkte sich das Schadensbild hauptsächlich auf die Südwand, insbesondere auf den Turmbereich. An der Decke wurden einzelne Bretter mit sich abhebender Malschicht und vereinzelt Fehlstellen in der Malschicht festgestellt. Eine leichte Verschmutzung bedeckte die ganze Oberfläche. Zur genauen Klärung der Schadensursache wurden Untersuchungen und Klimamessungen über einen längeren Zeitraum hinweg angelegt. Der Bauphysiker

verglich das Schadensbild direkt mit den thermografischen Aufnahmen. Damit konnte der negative Einfluss der Heizung nachgewiesen werden und eine Konservierung musste in Zusammenhang mit der Anpassung der Heizanlage erfolgen.

Aus der Zeit vor der Renovation von 1930 waren keine Eingriffe festzustellen, jedoch muss der Zustand der Decke damals ruinös gewesen sein. Die Malschicht war stellenweise abgelöst, diverse Bretter waren durch Eindringen von Regenwasser morsch. Folglich wurden einige Bretter ausgewechselt und mehrere Deckenleisten erneuert. Die Malschicht wurde – wie damals üblich – stark «renoviert»: Bretter mit wenigen Schadstellen wurden ausretuschiert, andere mit kopierten Schablonenmustern übermalt. Als dritte Variante grundierte man die stark beschädigten Bretter sowie die neuen Bretter weiss und verzierte sie mit Schablonenmalerei. Die Firma Schmid wandte die drei Interventionsmethoden je nach Zu-

stand des Untergrunds auch vermischt an. Als Bindemittel wurde ein wasserlöslicher Celluloseleim verwendet. Die grosszügige Übermalung erfolgte in einer historisierenden, den 400-jährigen Bestand imitierenden Ausführung. Sehr gelungen ist die Wahl der Renovationsfarben. Sie entsprechen den ursprünglichen Farbtönen, sind technisch hochstehend und haben dem Original keinen Schaden zugefügt.

Die Konservierung sollte den aktuellen Bestand sichern, das heisst, die Intervention aus dem Jahre 1930 als historische Fassung respektieren. Primär war die Sicherung der bestehenden Malschicht auszuführen. Die Reinigung erfolgte parallel mittels Pinsel und im Anschluss mit einem Latexschwamm. Die Fehlstellen waren so klein, dass man auf Retuschen verzichtete, mit Ausnahme von stark störenden Wasserrändern im Anschluss zum Turm. Anhand von Referenzfeldern können künftig Kontrollen durchgeführt und Veränderungen kartiert werden.

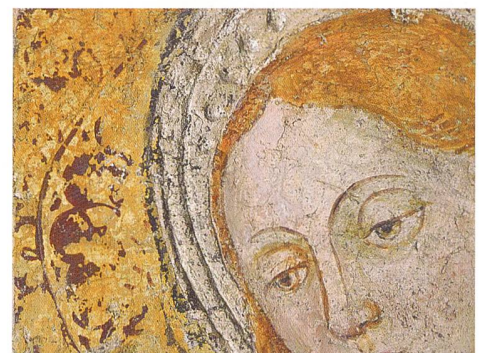
Abb. 113: Bergün/Bravuogn, evangelisch-reformierte Kirche. Detail der Freskenmalereien seitlich des Chorbogens (Mariae Verkündigung). Tief in den feuchten Putz geritzte Partien des Heiligenscheins, ursprünglich mit Blattzinn belegt und mit einem gelben Lack überzogen.

Die originale Malerei war in *Fresco-buono*-Technik von einer norditalienischen Wanderwerkstatt ausgeführt worden. In die stark abgeglättete, noch feuchte Putzschicht ritzte man die Architektureinteilung ein. Ebenso wurden für die Vorbereitung der Heiligenscheine mit dem Zirkel zwei konzentrische Kreise gezogen. An der Nordwand sind diese zusätzlich mit Strahlenlinien, an der Süd-, Ost- und Westwand mit Punzen bereichert. Die Vormalung erfolgte mit einem zügig geführten Pinsel in Ocker und rötlichen Pinselstrichen. Danach wurden die Flächen gemalt und zum Teil mit Schablonen gestupft.²⁷⁵ Feine Details sind *al secco* nachgemalt, speziell Augen-, Mund- und Nasenlinien sowie Muster in

den Kleidern. Eine neue Erkenntnis war der Befund von Azurit. Dieses teure, leuchtend blaue Pigment mit einmaliger Tiefenwirkung war mit wenig Bindemittel auf einer grauen Untermauerung (*Veneda*) appliziert. Es ging bei der Freilegung 1930 verloren. Das gleiche Schicksal erfuhren die mit Blattzinn belegten Partien der Heiligenscheine und der Rüstungen. Diese Stellen sind, um eine stärkere Trennung hervorzuheben, tief in den feuchten Putz geritzt. Die Zinnfolie bei den Heiligenscheinen war zusätzlich mit einem gelben Lack überzogen und wirkte so als Goldimitation (Abb. 113).

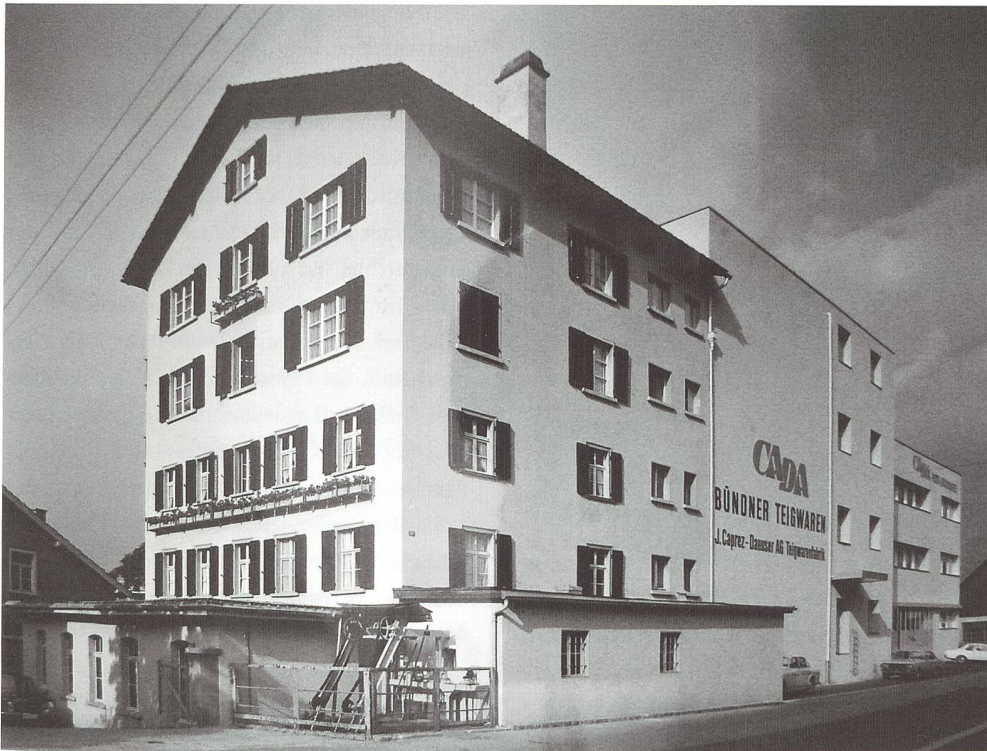
Das Gebäude erhielt ein neues Dach sowie einen neuen Anstrich (Abb. 128). Der bisherige Zugang, der durch eine Tür direkt auf die Sägenstrasse führte, musste aufgehoben werden. Ursprünglich hatte nur eine interne Verbindung zur Fabrik existiert. Die Öffnung eines neuen Zugangs an einer der Schmalseiten war unumgänglich. Leider musste der weitgehend erhaltene Batterieraum ausgeräumt werden: Die mit hoch-

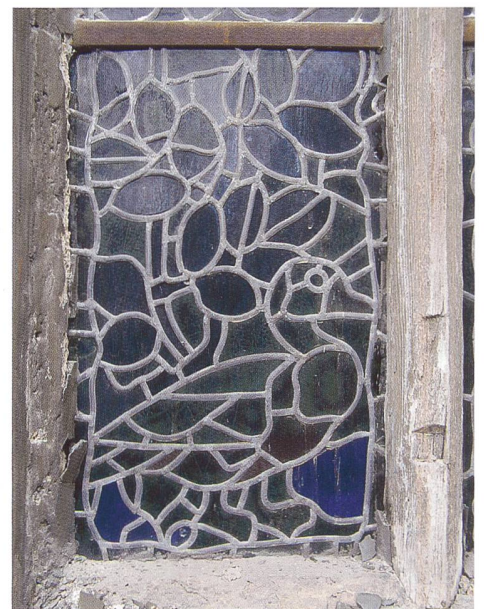
Abb. 134: Davos-Platz, evangelisch-reformierte Kirche St. Johann. Fenster im originalen Einbauzustand mit dem Schadensbild vor der Restaurierung.

lich verworfen. Der Bergeller Protestant Giacometti vertrat wohl einen mehr künstlerischen als religiösen Standpunkt. In seinen eigenen Worten versteht er Maria als «wunderbare Figur» mit einem Ausdruck von «grosser Schönheit». Das Paradies-Thema erfuhr gewissermassen eine Fortsetzung, als Giacometti dieses auch für das Fraumünster in Zürich wählte, ein Werk, das er bereits ein Jahr nach den Davoser Fenstern plante, jedoch erst 1945 ausführte. Nach 80 Jahren wiesen die Chorfenster einige Schäden auf und waren stark verschmutzt (Abb. 134). Sie befanden sich aber nach wie vor im originalen Einbauzustand. Die klimatische Situation in Davos mit starken Temperaturschwankungen im Tagesverlauf stellt eine enorme Belastung für die fragile Fensterkonstruktion dar. Einige der 14 Fensterfelder wiesen Ausbauchungen von bis zu 2,5 cm auf. Auch wurden zahlreiche Bleibrüche festgestellt. Randbleie fehlten und die Windeisen waren nicht mehr überall am Bleifeld befestigt. Die

In der Absicht, die originale Einbausituation nur wo nötig zu tangieren, wurden acht der 32 Felder ausgebaut und im Atelier geglättet, gerissene oder gebrochene Bleistege gelötet, fehlende Randbleie und Kittungen ersetzt. Zur Restaurierung der Farbscheiben gehörten die Sicherung von Sprüngen und die sorgfältige Reinigung. Am Wandanschluss entfernte man Mörtel und passte die Felder teilweise neu ein. Ein Ersatz der Schutzverglasung in Klarglas mit Hinterlüftung soll die Erhitzung der Scheiben durch Sonneneinstrahlung mindern.

auch die grossflächig angewandte Kaltmalerei, bei der Glasteile innen mit Farbe überstrichen werden, um die Fenster weiter abzdunkeln. In Davos werden durch alpine Sonneneinstrahlung oder schneebedeckte Umgebung beträchtliche Helligkeitswerte erreicht, sodass eine Abdunkelung für die angestrebte Wirkung notwendig war.

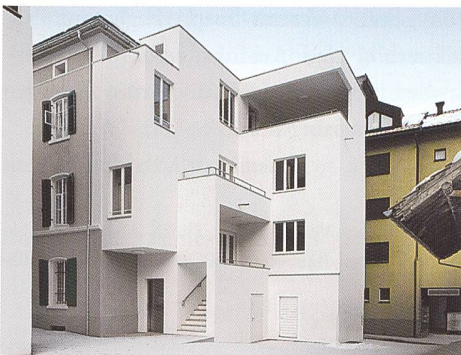
Abb. 153: Thusis, Haus Trepp,
Nr. 72. Erweiterter Anbau auf
der Ostseite.

gestaltung seiner Fassaden nehmen Bezug auf das klassizistisch gestaltete Hauptgebäude (Abb.153). Sämtliche haustechnischen Installationen wurden neu erstellt. Erdsonden in Kombination mit einer Wärmepumpe beheizen nun das Gebäude.
